**CURSO DE GRADUAÇÃO EM ENGENHARIA CIVIL**

**DIAGNÓSTICO DE MANIFESTAÇÕES PATOLÓGICAS EM ESTRUTURA DE  
CONCRETO ARMADO EXPOSTA AO AMBIENTE MARINHO – ESTUDO DE CASO**

Diante desse contexto, o presente trabalho analisa as manifestações patológicas identificadas em uma estrutura de concreto armado localizada na Ilha de Galé, no município de Bombinhas/SC, exposta ao ambiente marinho. A análise foi fundamentada em registros fotográficos e documentação técnica fornecidos por uma empresa atuante na área de recuperação estrutural, complementada pela literatura técnico-científica e pelas normas aplicáveis, visando compreender os mecanismos de deterioração observados e contribuir para a priorização de futuras intervenções de manutenção e recuperação.

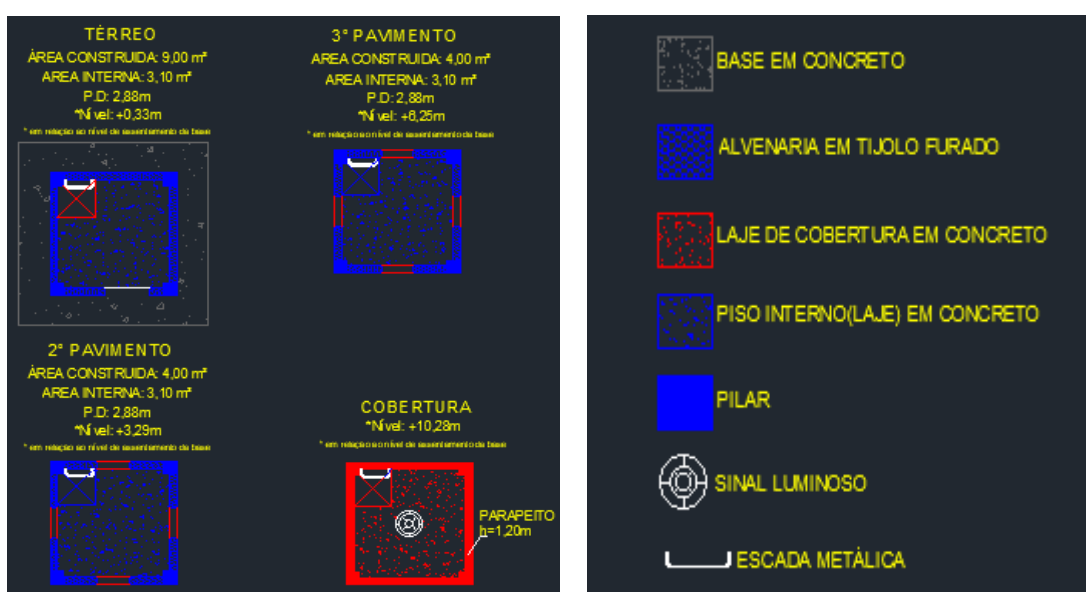
**Figura 16 - Croqui esquemático da estrutura analisada (a) e (b) legenda do croqui**

Trata-se de uma estrutura de concreto armado composta por três pavimentos e cobertura destinada à instalação do sinal luminoso, com idade estimada em aproximadamente 30 anos. A edificação apresenta configuração quadrangular, com dimensões aproximadas de 1,50 m × 1,50 m, estando continuamente exposta às condições características do ambiente marinho, especialmente à ação da maresia, da elevada umidade e dos ciclos de molhagem e secagem.

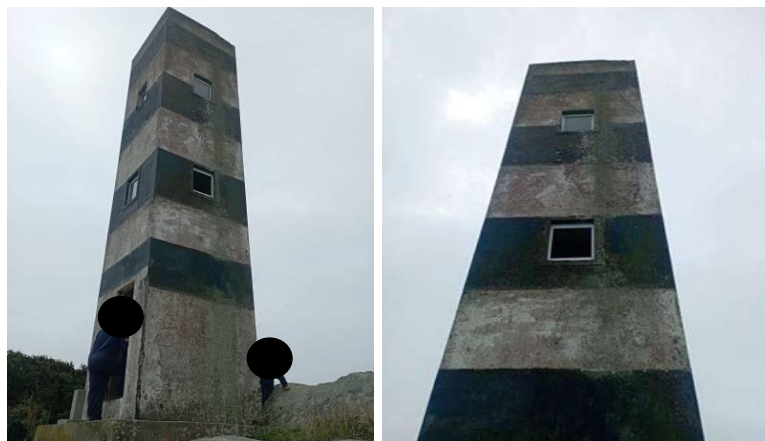
**Figura 17 - Vista geral da estrutura de concreto armado localizada na Ilha de Galé, Bombinhas/SC**

A Figura 16 apresenta o croqui esquemático da estrutura disponibilizado pela empresa responsável pela avaliação técnica, permitindo visualizar sua configuração geral, a distribuição dos pavimentos e a disposição dos elementos que compõem a edificação. A representação contribui para a compreensão da geometria da estrutura antes da análise das manifestações patológicas identificadas nos registros fotográficos. A Figura 17 apresenta uma vista geral da estrutura analisada, evidenciando suas condições de conservação e sua inserção em ambiente marinho.

A análise da estrutura foi realizada com base nos registros fotográficos e na documentação técnica disponibilizados pela empresa responsável pela avaliação, permitindo a caracterização das condições gerais de conservação da edificação e a identificação das principais manifestações patológicas presentes. Ressalta-se que não foram realizadas inspeção presencial ou ensaios complementares no âmbito deste estudo.
