ROBERTO SANTOS RODRIGUES

**PROCESSOS PARA RECUPERAÇÃO E MANUTENÇÃO DE UMA
BARRAGEM DE TERRA – ESTUDO DE CASO**

FLORIANÓPOLIS, 2023.

Trabalho de Conclusão de Curso submetido ao Instituto Federal de Educação, Ciência e Tecnologia de Santa Catarina como parte dos requisitos para obtenção do título de Bacharel em Engenheiro Civil.

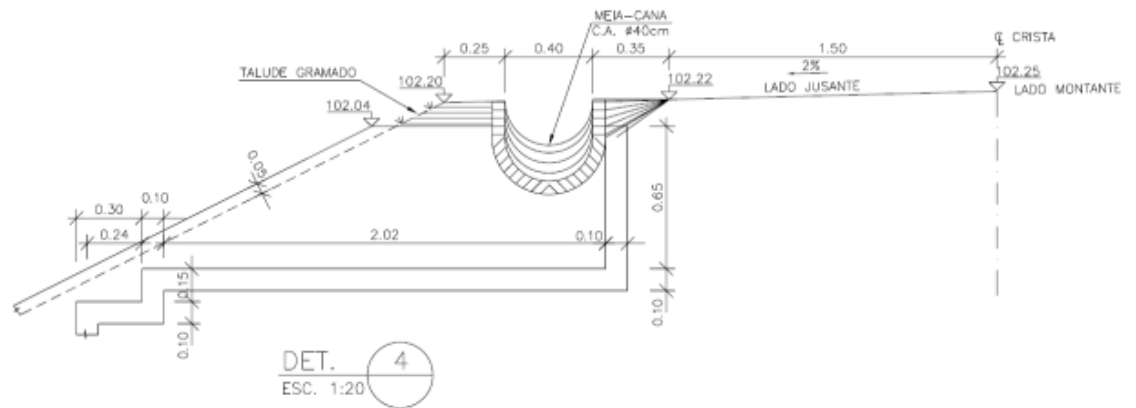
Figura 18 - Detalhe típico do sistema de drenagem superficial.

A drenagem superficial prevista no projeto executivo era composta por canaletas do tipo meia-cana ao longo de toda a crista da barragem e descidas em escadas espaçadas a cada 80 metros uma descida da outra. Identificou-se em campo que a crista apresenta ravinamentos junto aos *off-set's* de montante e jusante não sendo possível a visualização do sistema de drenagem superficial, estando o mesmo enterrado e as descidas em escadas com ocorrência de assoreamento, tornado assim o sistema de drenagem ineficiente ou mesmo inoperante em alguns casos. A crista da barragem deveria possuir inclinação única de 2% na direção do talude de jusante, direcionando as águas da chuva para as canaletas, mas o observado em campo é que a crista apresenta inclinações variadas tanto para montante quanto para jusante. Na figura 18 é apresentado o detalhe típico do sistema de drenagem superficial do projeto executivo da barragem, com a canaleta do tipo meia-cana e a descida em escada. Já na figura 19 é apresentada a crista da barragem sem a devida canaleta meia-cana.

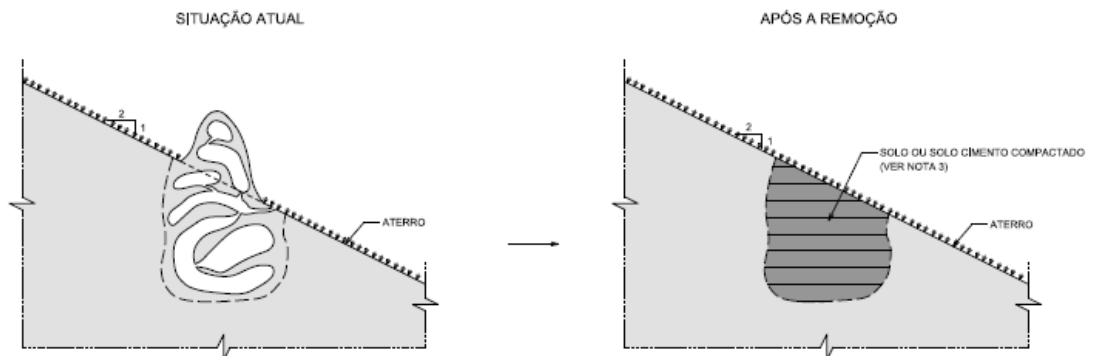
Figura 26 - Remoção de colônias de animais.

Durante a inspeção de campo foi possível a identificação de colônia de animais. Diversos cupinzeiros foram verificados em campo, esses cupinzeiros se tornam um grande problema quando ganham grandes proporções, pois podem diminuir o caminho das percolações, facilitando assim a saturação e deterioramento do sistema de drenagem interna. Na Figura 23 é apresentado um exemplo de cupinzeiro identificado em campo.

- Remover toda a colônia tomando-se o cuidado/garantia de remoção de toda a parte que se situa abaixo do nível do terreno;
- Previamente à recomposição dos vazios deve-se executar a remoção dos materiais soltos e aspergir água para evitar a perda de umidade do material de substituição para o remanescente do aterro;
- O material de substituição (solo ou solo cimento) deverá ser compactado em camadas com espessura máxima (10 cm - compactador manual / 15 cm - compactador mecânico) até o completo preenchimento do vazio.
