**ACESSIBILIDADE EM PATRIMÔNIO TOMBADO: ESTUDO  
SOBRE O MUSEU HISTÓRICO GILBERTO GERLACH, SANTA  
CATARINA**

Trabalho de Conclusão de Curso  
submetido ao Instituto Federal de  
Educação, Ciência e Tecnologia de  
Santa Catarina como parte dos  
requisitos para obtenção do título de  
Engenheira Civil.

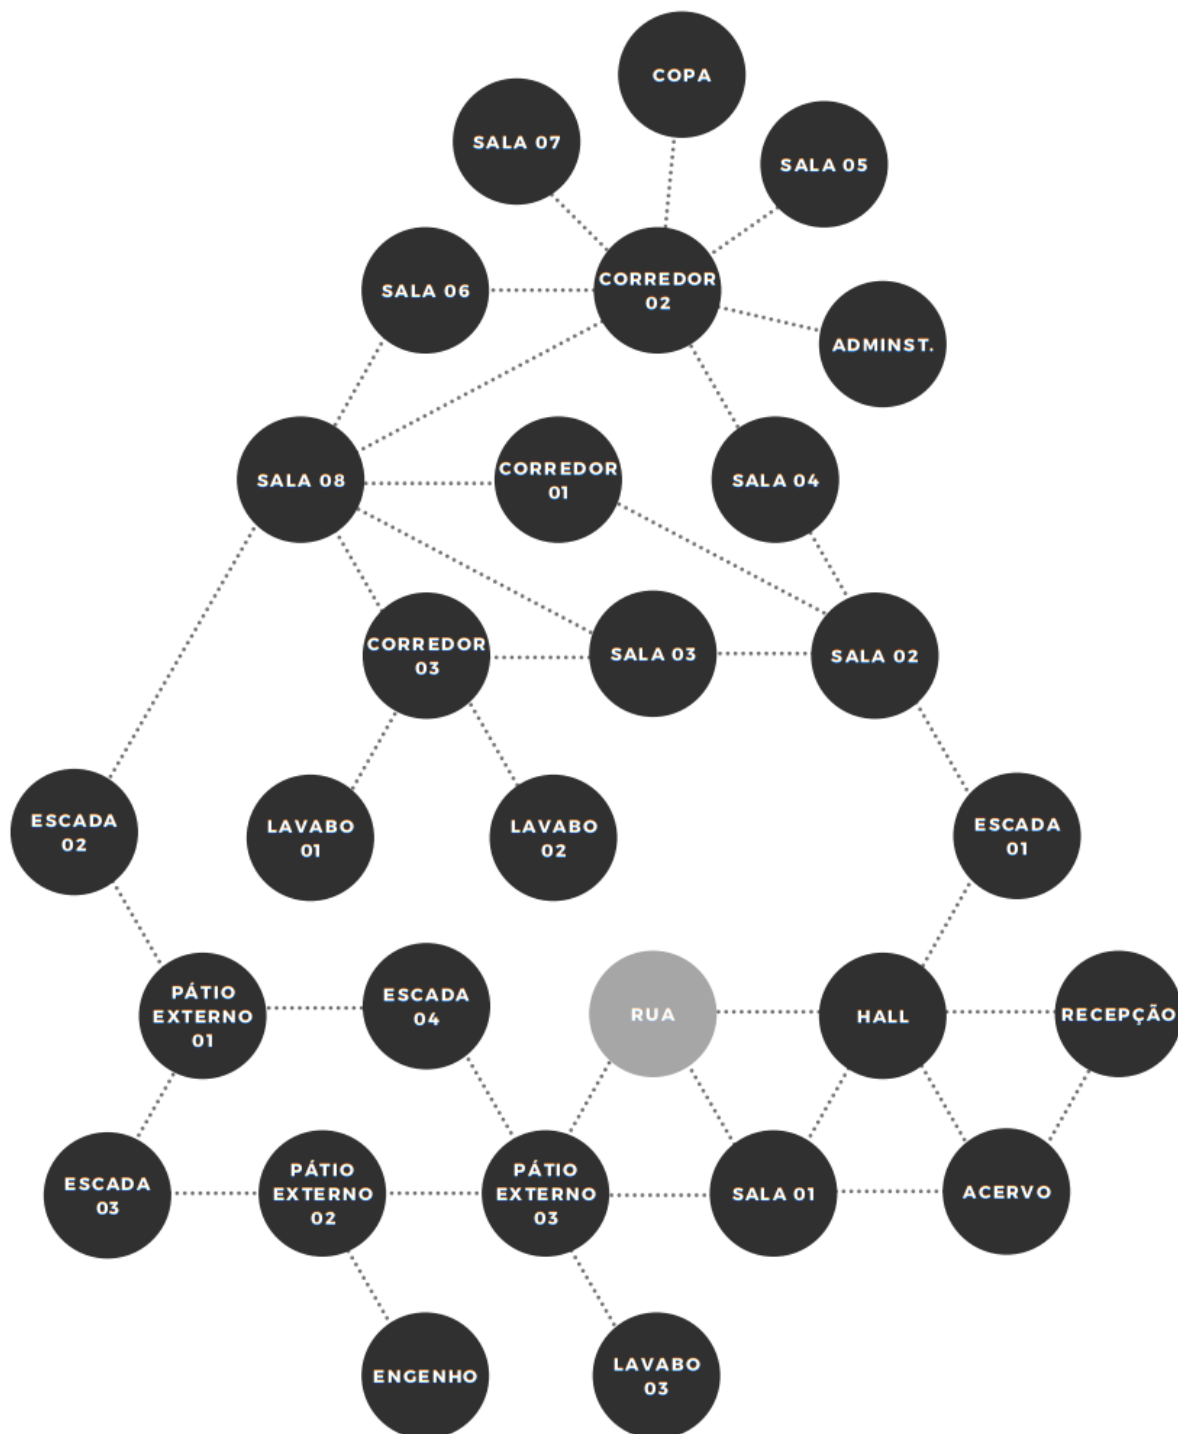
Figura 7 - Infográfico dos caminhos da edificação

De início, nota-se que a circulação é marcada por muitas escadas, 04 (quatro) no total, que ligam os diferentes andares da construção. De modo geral, a edificação possui 05 (cinco) níveis, ainda que cada um possua desníveis pontuais e menores, são eles: -0,30m, 0,00m, 0,36m, 1,50m e 2,93m, considerando como nível base (0,00m) o piso do hall de entrada da edificação,

situado no térreo. Para vencer estas alturas são utilizadas as escadas, uma vez que não há rampas em nenhuma parte da construção.

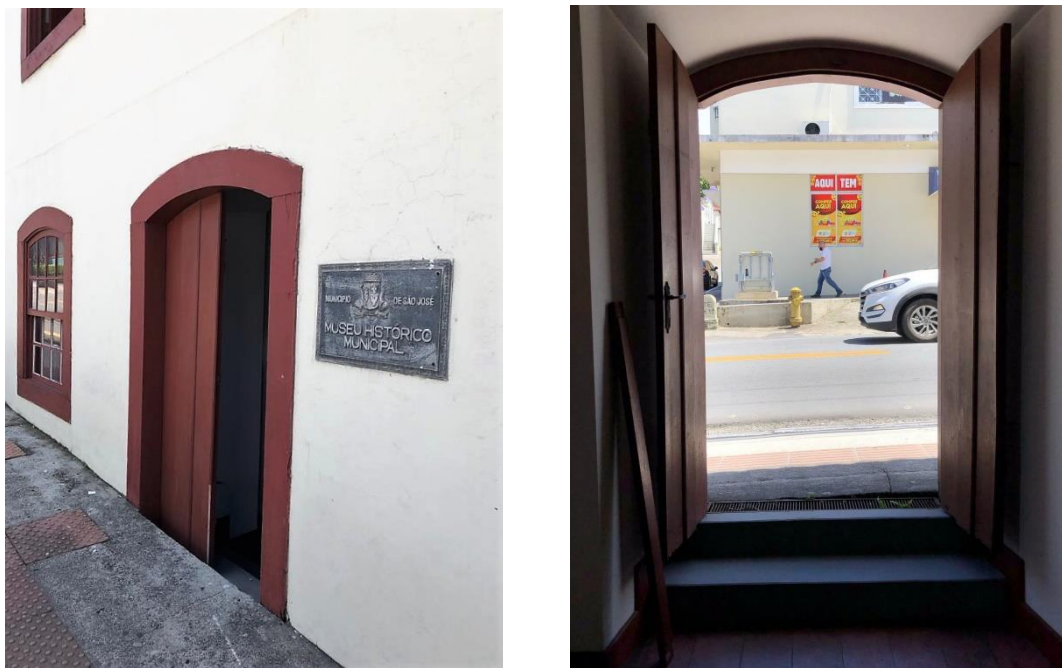
**Figura 8** – Porta de entrada principal da edificação – Vista externa (esq.) e interna (dir.)

Atualmente a edificação é um sobrado de dois andares que conta com uma ampla área externa. O acesso principal desemboca no andar térreo: Ainda que não seja uma entrada acessível e possua um grande desnível associado, a porta de entrada (Figura 8) se abre para um pequeno hall, de onde é possível seguir por 03 caminhos: À esquerda a recepção, à frente a escada para o segundo andar (Escada 1) e à direita um grande salão, que hoje encontra-se vazio (Sala 1) (Figura 9).

Sabe-se que a calçada da Rua Gaspar Neves está a um nível maior do que o Hall de entrada do Museu, sendo assim, quando há um grande volume de chuva, muita água acaba caindo dentro deste ambiente. Para evitar que ajam alagamentos ou danos materiais, foi instalada sobre o degrau isolado do Hall, uma grelha. Como este elemento está inserido na rota de entrada do prédio e não tem como ser removido devido a sua utilização, recomenda-se a troca por uma grelha do tipo quadriculada, com vãos máximos de 1,5mm.

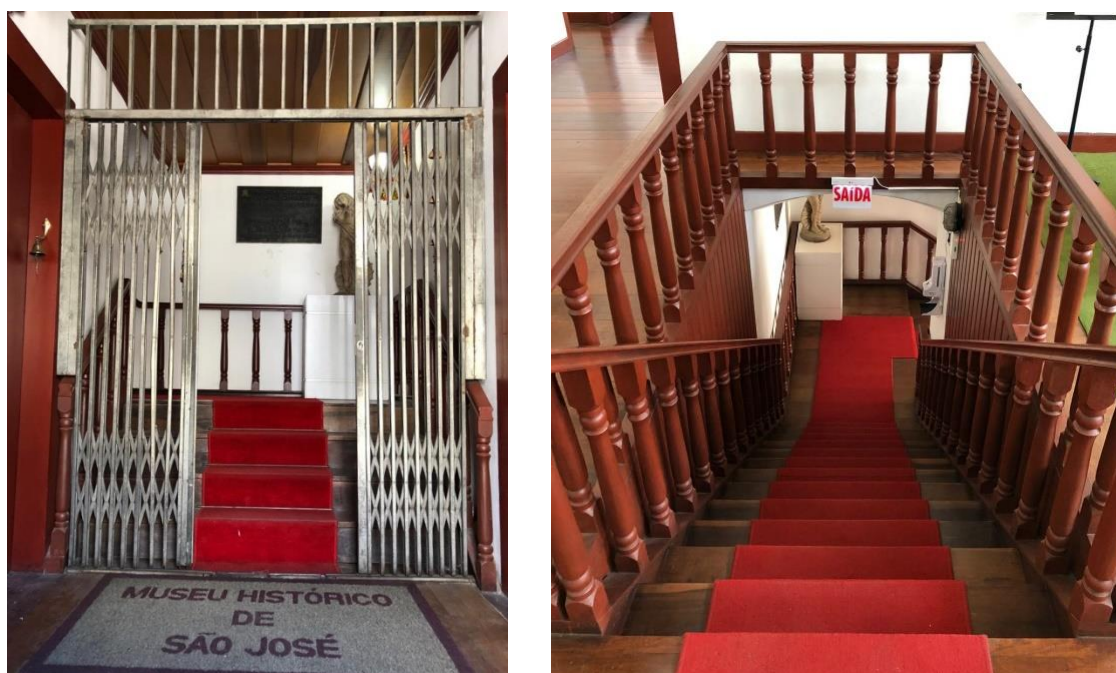
**Figura 12** – Visão da Escada 01 olhando pelo Hall (esq.) e pela Sala 02 (dir.)

Por fim, para adentrar ao espaço onde são expostos os acervos do Museu Histórico de São José, o visitante que se encontra no hall deve seguir o caminho a sua frente e subir a Escada 01 (Figura 12), chegando ao segundo andar da edificação.

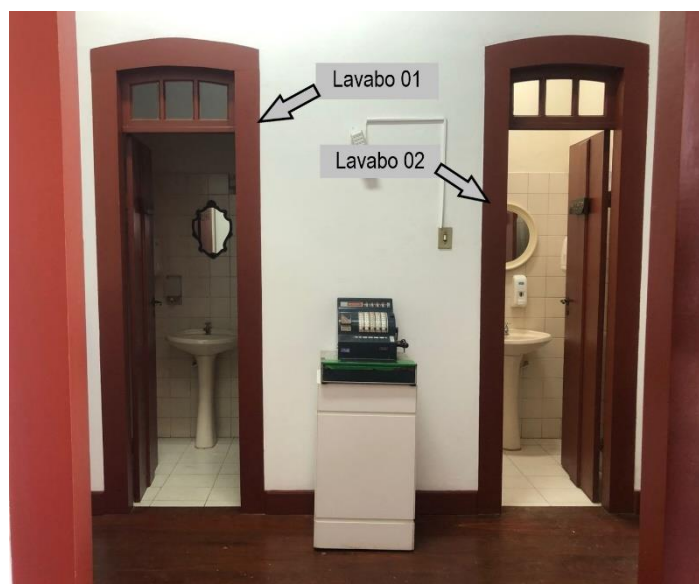
**Figura 21** – Visão do Corredor 03 – Único acesso aos lavabos internos

Logo ao lado da Sala 03, com acesso exclusivo pela Sala 08, chega-se ao Corredor 03. Este espaço serve atualmente como uma antessala, sendo o único caminho possível para chegar aos banheiros (Figura 21).

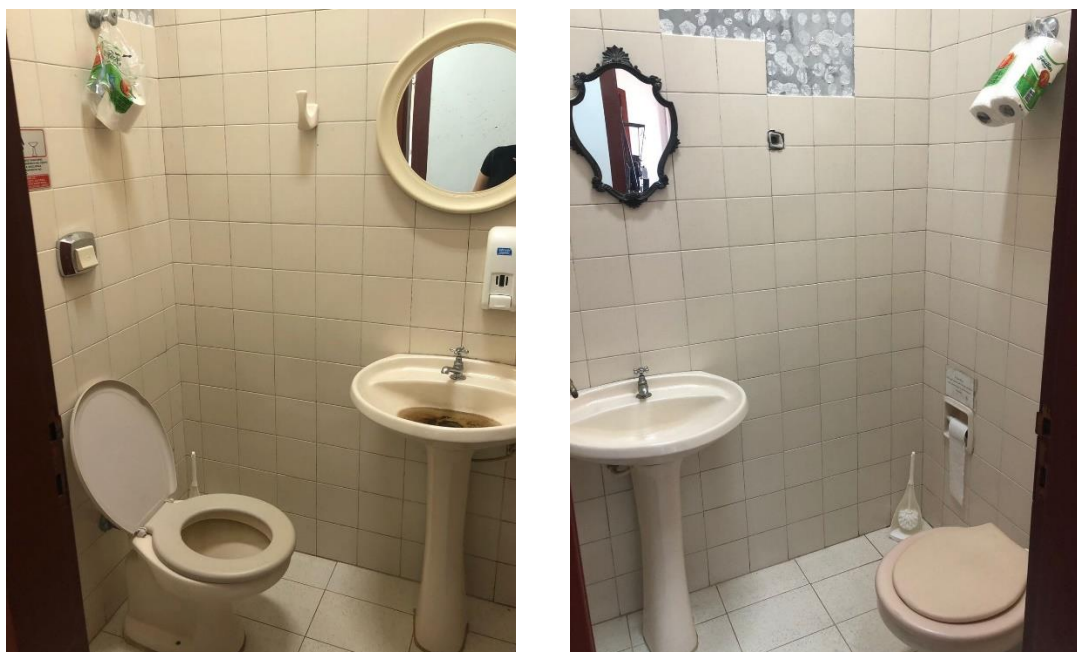
**Figura 22** – Lavabo 01 (esq.) e Lavabo 02 (dir.) – Únicos sanitários internos

O Lavabo 01 e 02 tratam-se, respectivamente, do banheiro masculino e feminino. Ambos são pequenos e possuem praticamente a mesma área (Figura 22). Atualmente estes são os únicos sanitários internos da edificação.

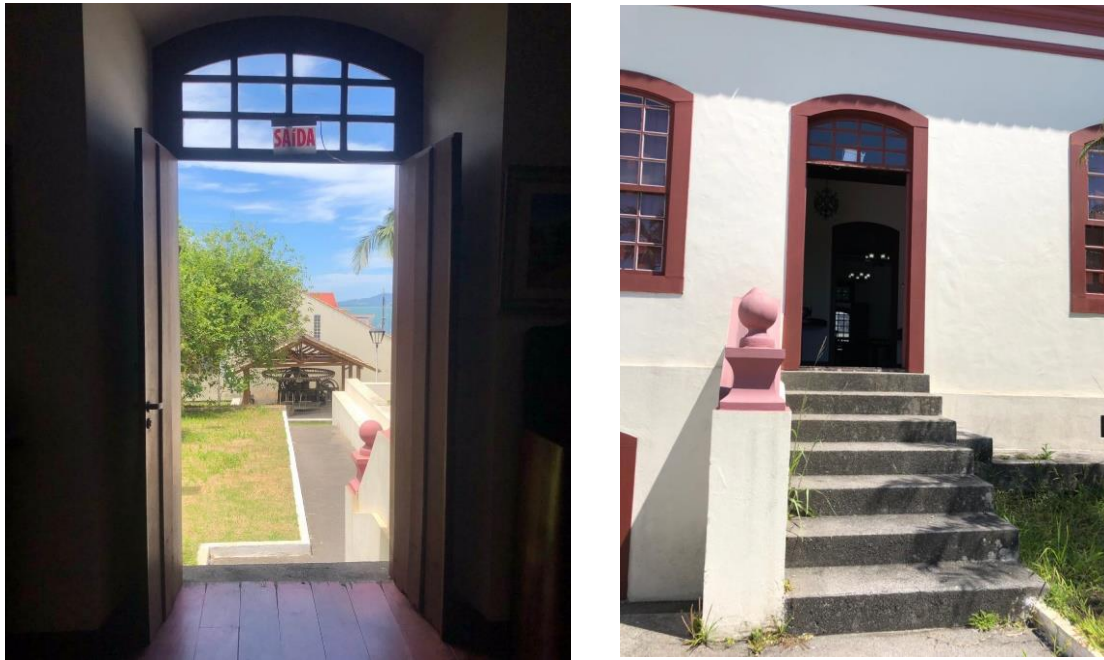
**Figura 23** – Porta de acesso que liga a Sala 08 ao Pátio Externo 01 (esq.) e vista da Escada 02

Ainda partindo da Sala 08, por meio da Escada 02, pode-se chegar ao Pátio Externo 01 (Figura 23). Este espaço se encontra no nível 1,50m a partir

do piso do hall do primeiro andar e conta com uma grande área verde e um caminho de concreto que cruza toda sua extensão (Figura 24). A partir deste ambiente é possível chegar nos outros dois pátios externos: pela Escada 03 chega-se ao Pátio Externo 02 e pela Escada 04 chega-se ao Pátio Externo 03.

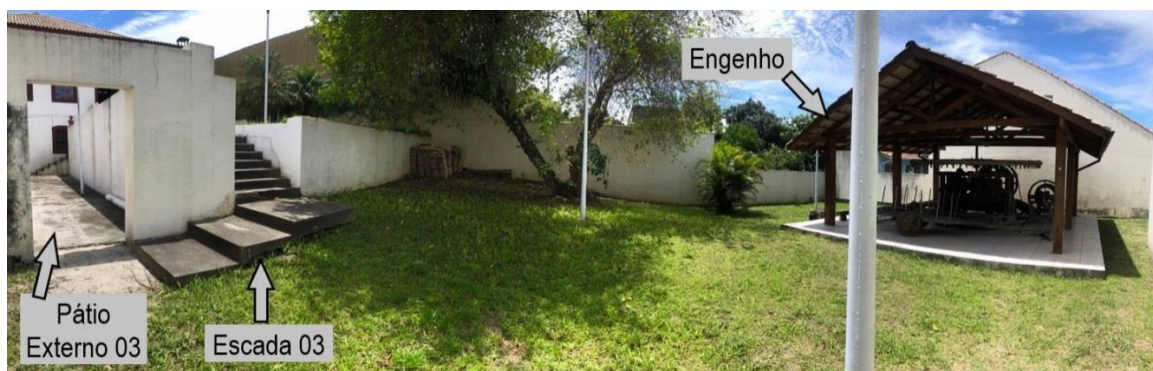
**Figura 25** - Visão panorâmica do Pátio Externo 02

Seguindo adiante, descendo Escada 03, chegamos ao Pátio Externo 02. Este ambiente é uma área pouco utilizada pelo Museu, não por sua inutilidade, mas pelo difícil acesso ao espaço (Figura 25).

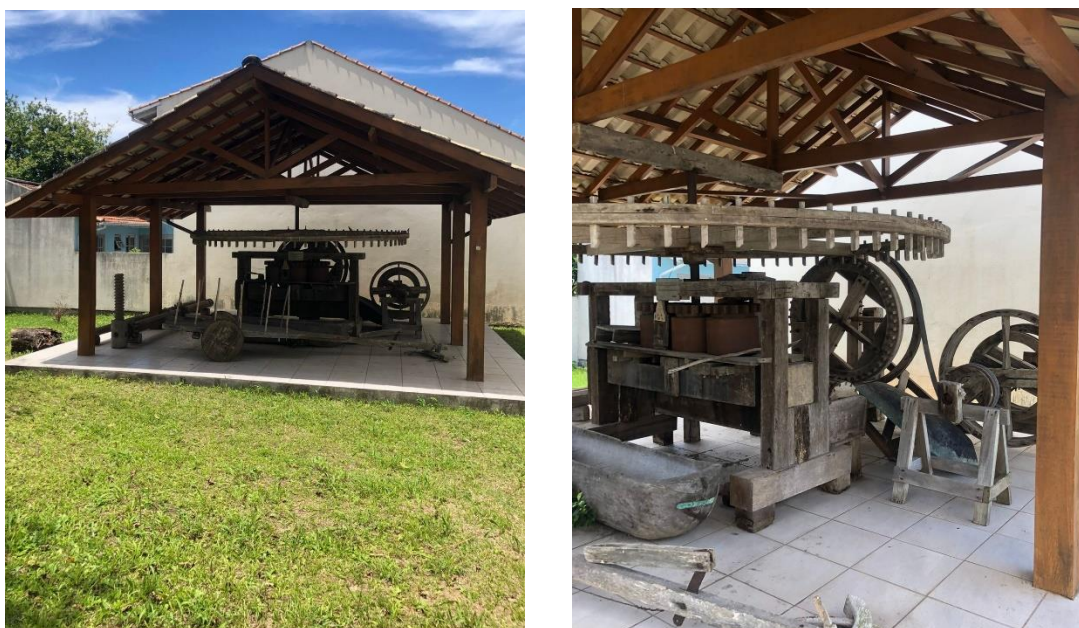
**Figura 26** – Caminho de grama e terra até o Engenho (esq.) e parte interna do ambiente (dir.)

Dentro deste enorme pátio – que conta com mais 200m<sup>2</sup> - está instalado um legítimo engenho movido à força d'água (Figura 26). Este item encontra-se abaixo de uma estrutura de madeira vazada com um telhado por cima, entretanto, não há um caminho linear para chegar ao ambiente, tendo que passar inclusive por solo de grama e terra.

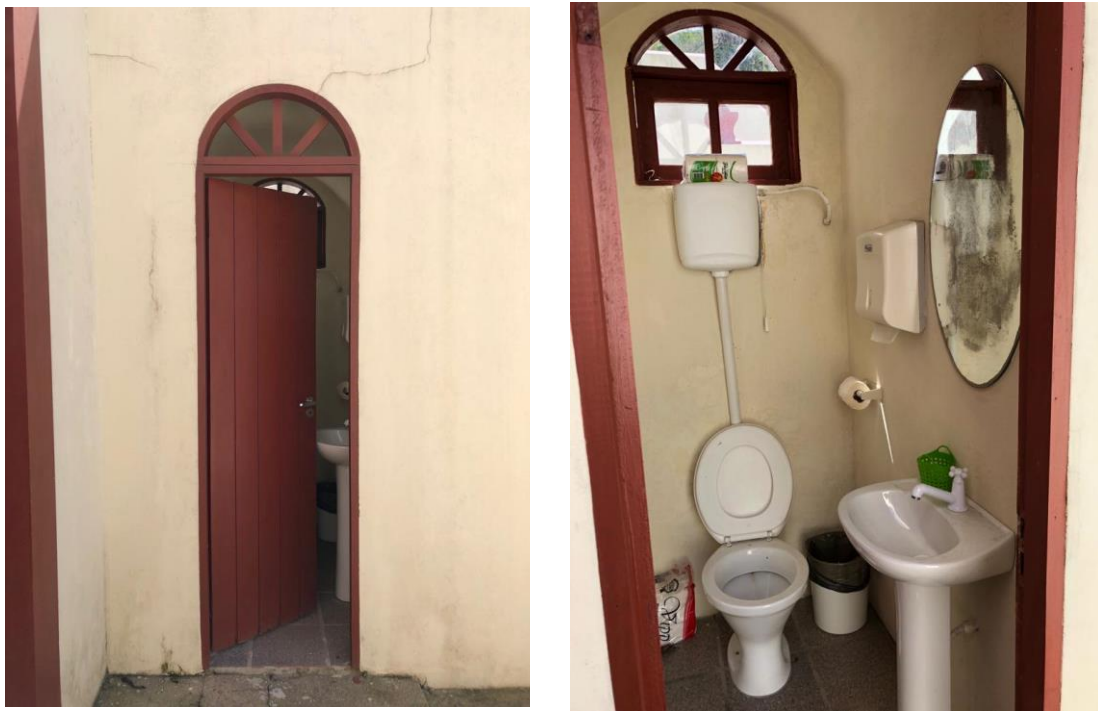
**Figura 28** – Porta de entrada do Lavabo 03 (esq.) e parte interna do ambiente (dir.)

Atualmente o ambiente não possui nenhuma função específica, sendo apenas uma área externa aberta, entretanto, foi comentado a esta autora, pelos responsáveis pelo Museu, que futuramente espera-se que seja instalado um café no local, o que poderia ser facilmente realizado, uma vez que a área já possui piso em concreto e também um lavabo exclusivo. Este último citado trata-se do Lavabo 03 (Figura 28).

Para a resolução do problema de um desnível de 3,5cm existente no Pátio Externo 03 (em frente à entrada do Lavabo 03), é necessário realização o nivelamento de todo o piso com a execução de um contrapiso com, no mínimo, 3,5cm de espessura. Tal nivelamento também resolverá as problemáticas quanto aos buracos e trincas existentes no espaço.

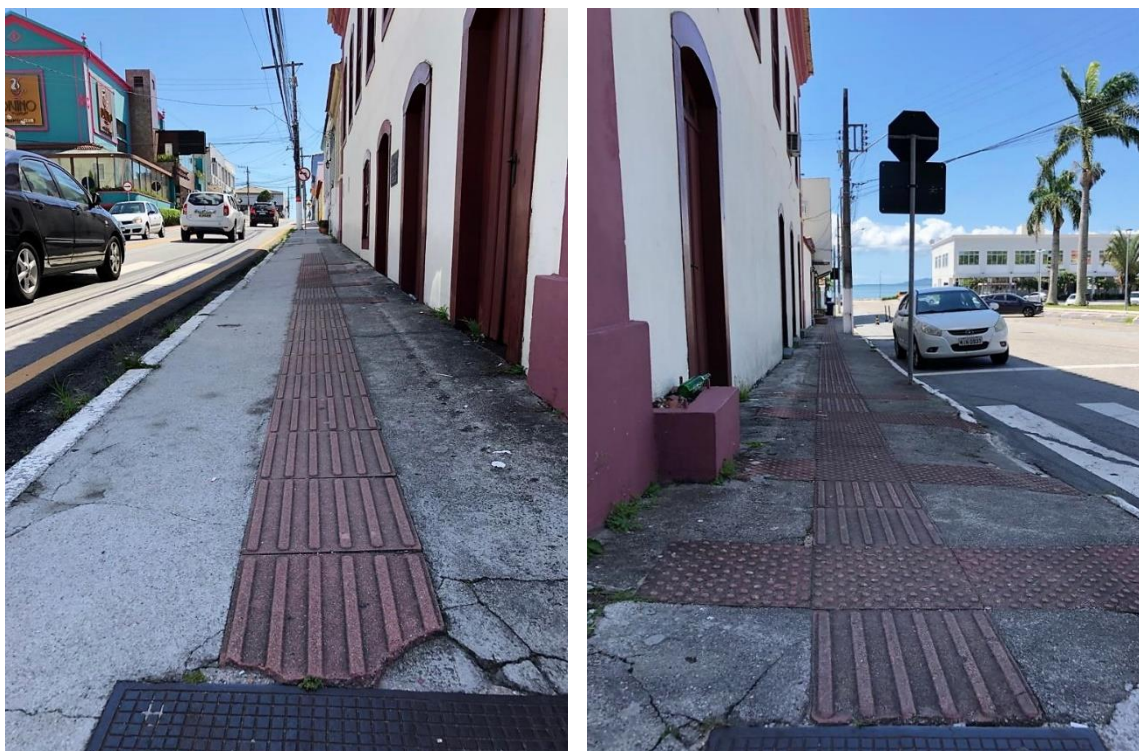
**Figura 30** – Calçadas das Ruas Gaspar Neves (esq.) e Coletor Irineu Comeli (dir.)

A primeira, na Rua Gaspar Neves, faz parte da entrada principal do prédio (onde se encontra a porta principal que dá acesso ao hall do primeiro andar) e, conforme é possível notar em qualquer horário do dia, trata-se da calçada mais movimentada. Ainda, após reformas feitas pela Prefeitura de São José, este trecho de calçada encontra-se a uma média de 35cm acima do piso do hall do primeiro andar, ou seja, há um grande desnível entre a calçada e a principal entrada do casarão (tema abordado no item 4.3.6 da presente pesquisa).

Já a outra frente de calçada, na Rua Coletor Irineu Comeli, possui uma caída em direção ao mar, oscilando entre níveis de 0,30m e -0,30m, em relação ao piso do hall do primeiro andar. Ainda neste trecho, existem 5 portas que ligam a calçada e a edificação: 4 delas encontram-se na Sala 01 do primeiro andar e 1 no Pátio Externo 03 (Figura 31). Ambas as calçadas se encontram na esquina entre as ruas, formando um ângulo de 90 graus.

Por fim, um ponto de extrema relevância é a caracterização do material de revestimento dos Entornos da edificação. Nas calçadas, além das placas de piso táteis, é utilizada a técnica do concreto moldado *in loco*, o qual, como já esclarecido anteriormente, é recomendado pelas normativas, contudo, deve ter acabamento liso e antiderrapante, o que não é notado no ambiente em questão (vide Figura 30).

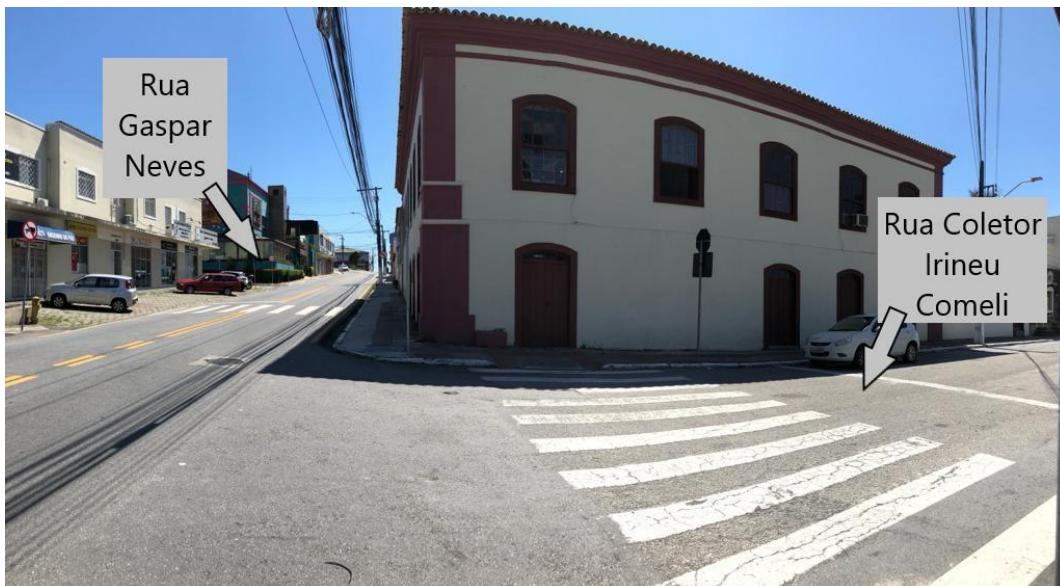
**Figura 32** – Faixas de Pedestres das Ruas Gaspar Neves e Coletor Irineu Comeli

Com relação à rua, existe uma faixa de pedestre em cada calçada. Ambas são sinalizadas, entretanto apenas a faixa da Rua Coletor Irineu Comeli possui rebaixo para passagem de cadeira de rodas.

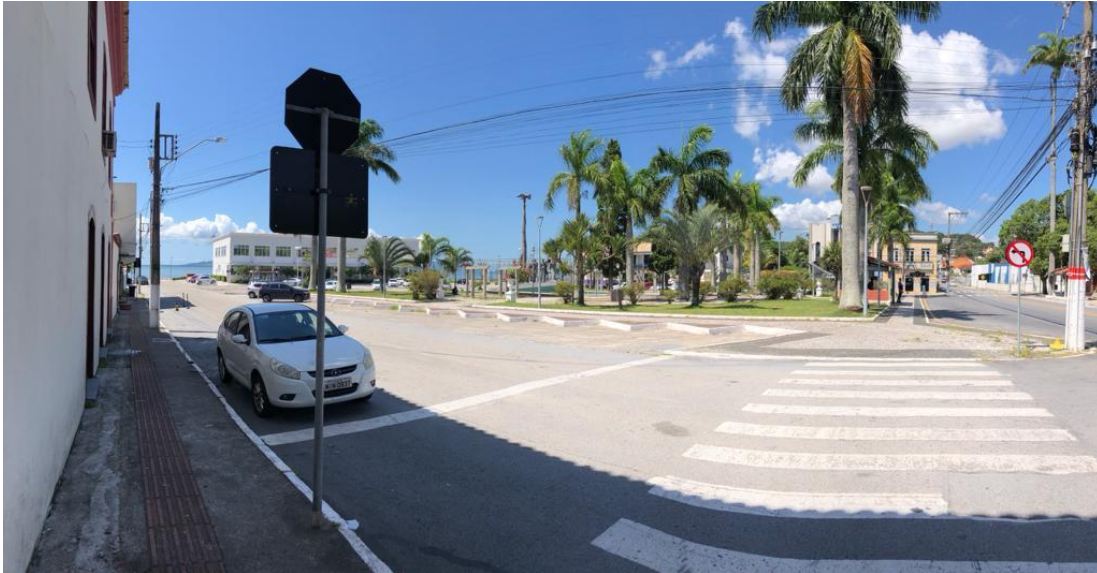
**Figura 33** – Locais para parada de veículos na Rua Coletor Irineu Comeli

Sobre os estacionamentos, não foi possível encontrar nenhuma vaga exclusiva no entorno, seja para idosos ou pessoas com deficiência, todavia, nos dois lados da Rua Coletor Irineu Comeli existem vagas para carros (Figura 33). Segundo informações passadas por alguns transeuntes, havia uma vaga

exclusiva no local, que se tratava da primeira vaga no lado oposto da rua, mas que foi pintada pela Guarda Municipal e substituída por uma vaga não-exclusiva.

pode ser compartilhado por duas vagas. Além disso, devem ter piso regular e estável, estarem vinculadas a rotas acessíveis e ter um percurso máximo de 50m até a entrada da edificação (ABNT, 2020). Como já citado no item 4.1 do presente relatório, não há vagas destinadas a pessoas com deficiência ou idosos perto do Museu (vide Figura 33).

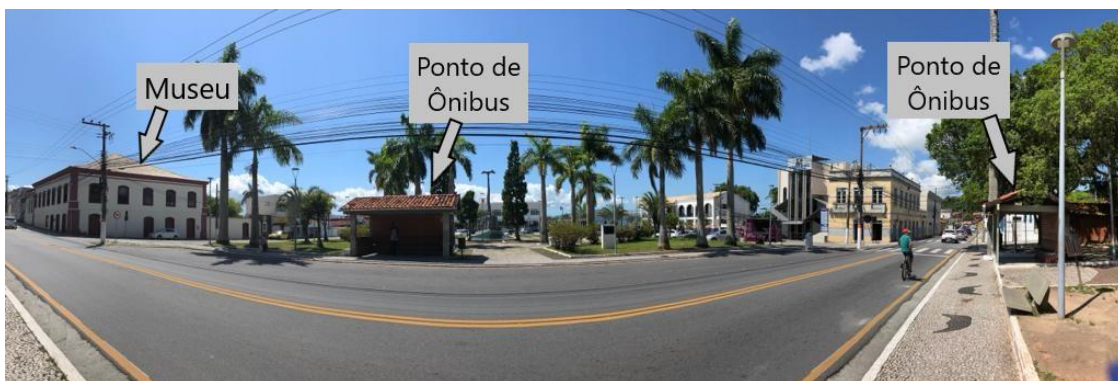
**Figura 34** – Pontos de ônibus da Rua Gaspar Neves

Para quem vem de ônibus há pontos nos dois lados da Rua Gaspar Neves, um de frente para o outro (Figura 34 e Figura 35). Os pontos distanciam, em média, 80m do casarão e para chegar ao local é necessário percorrer um piso de mosaico de pedras, material típico das construções açorianas e muito encontrado em todo o entorno do Centro Histórico de São José.

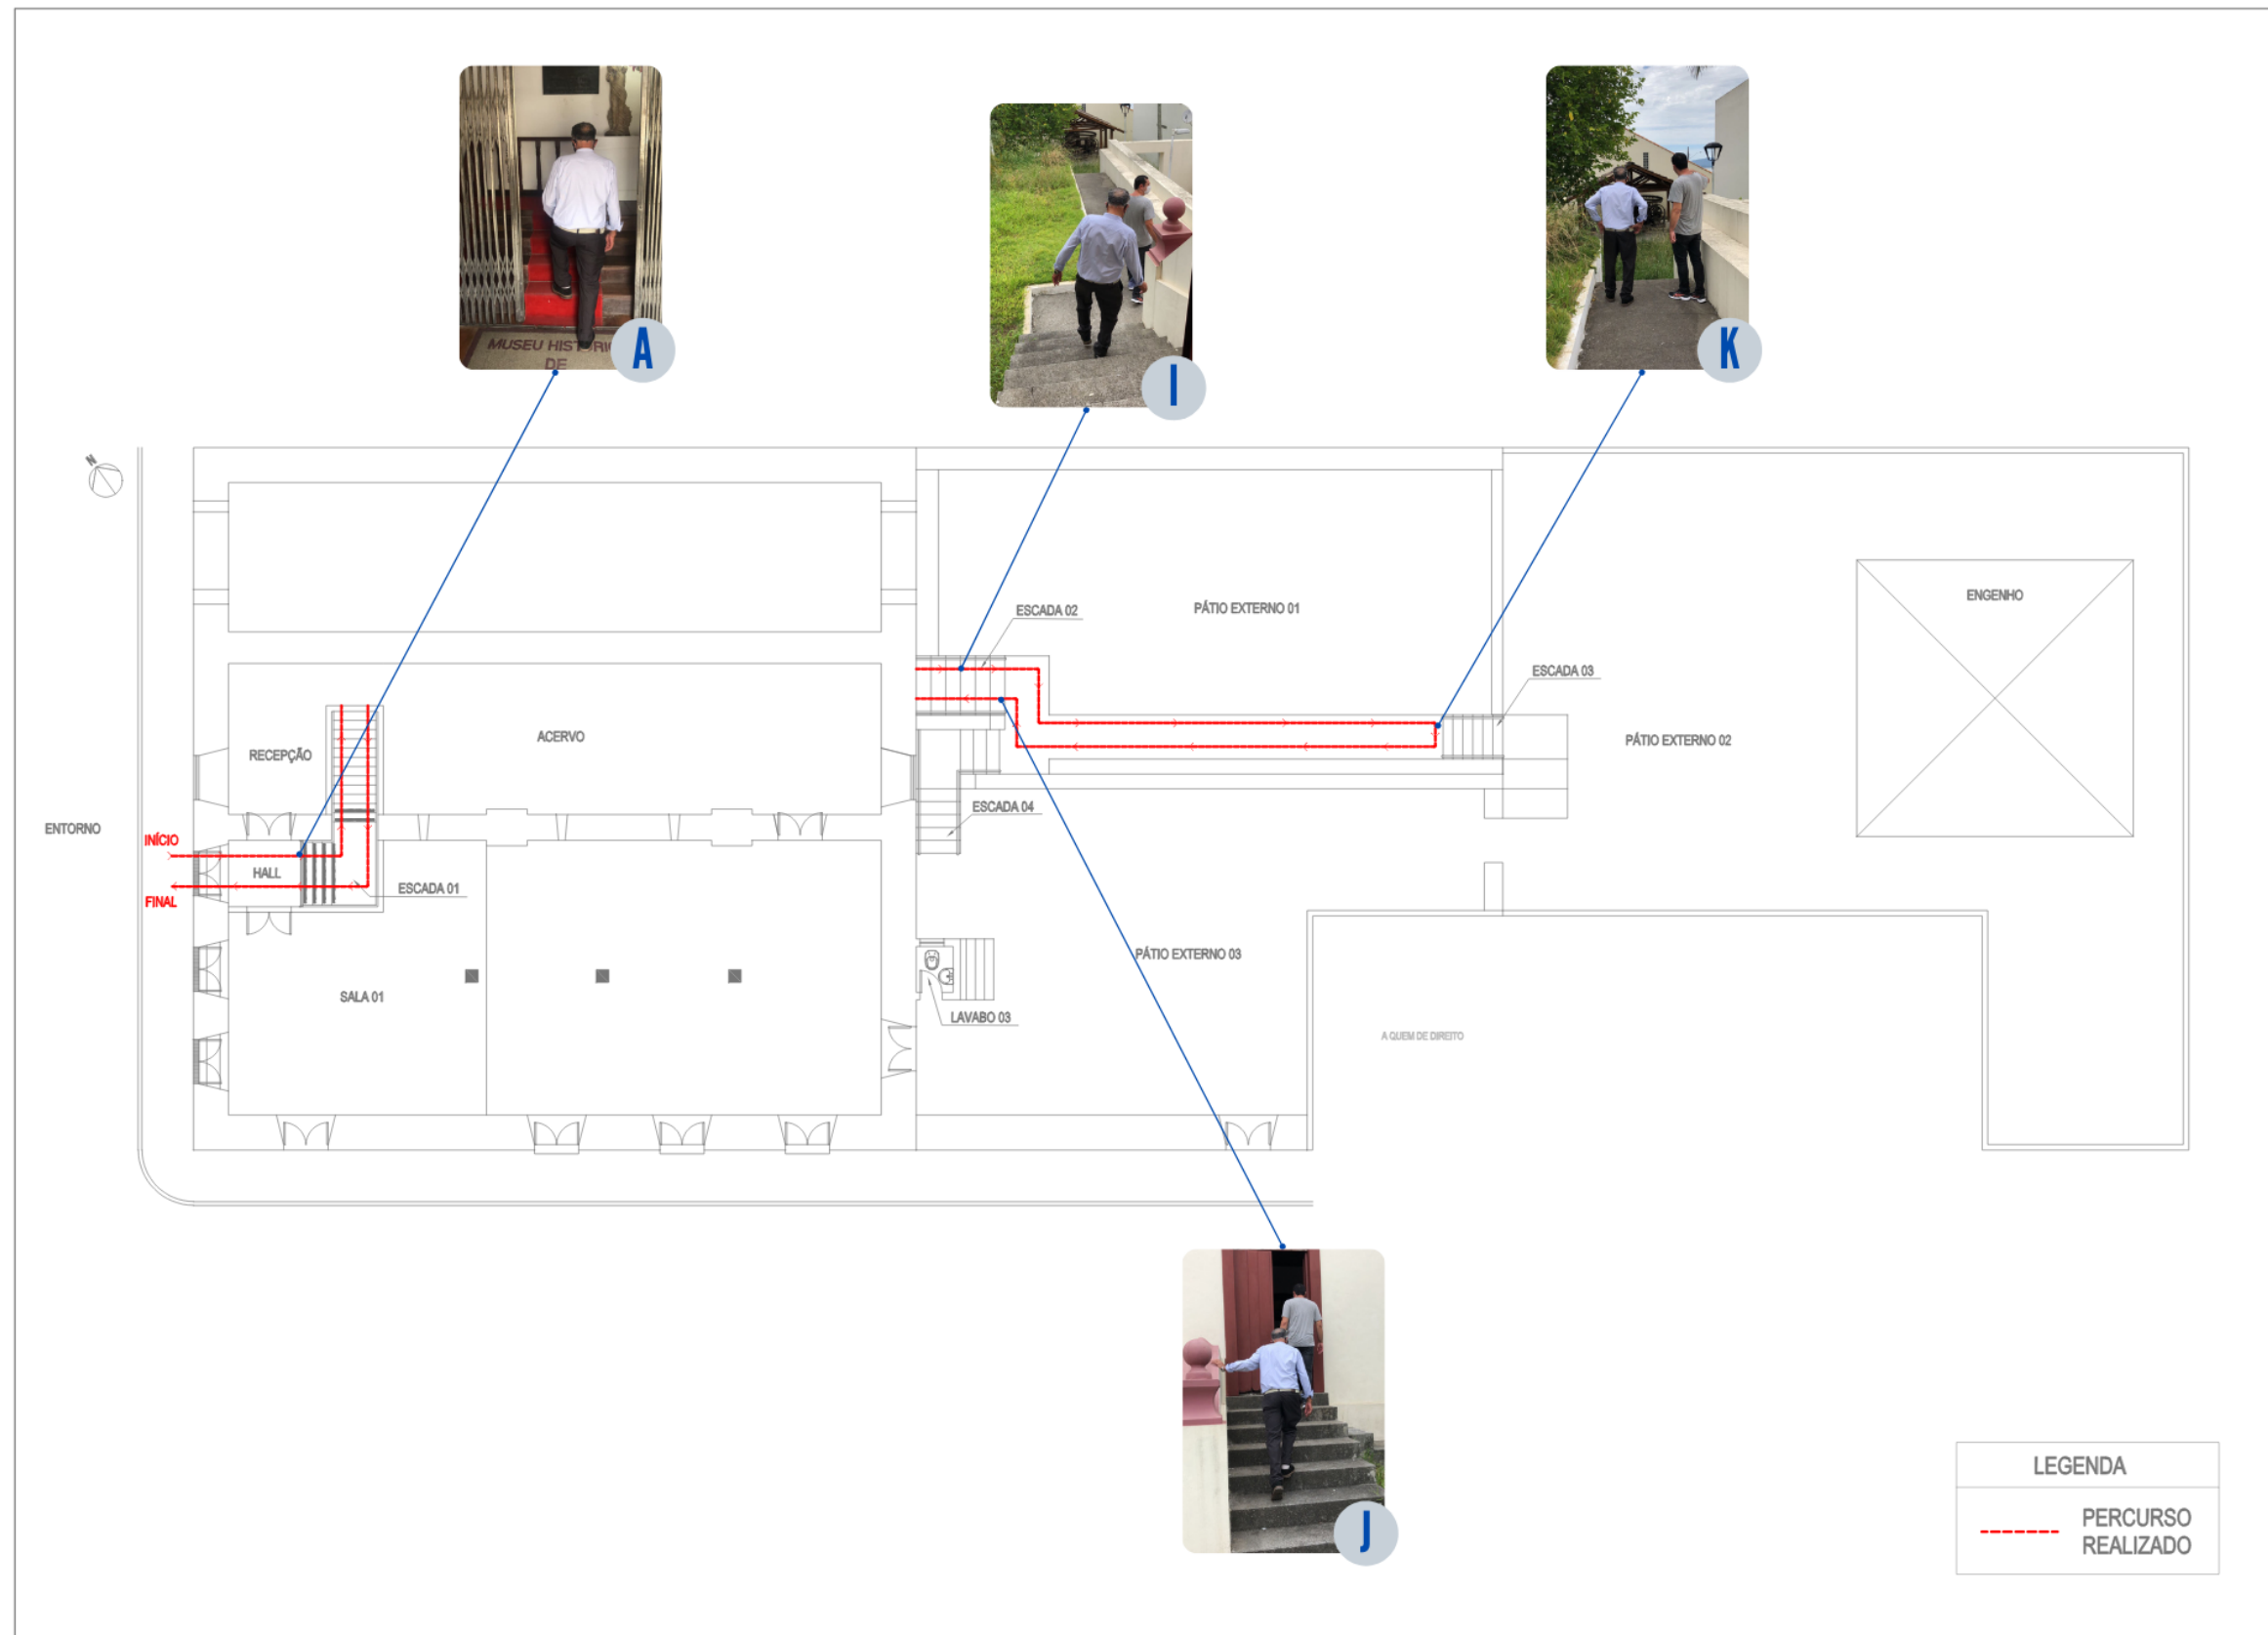
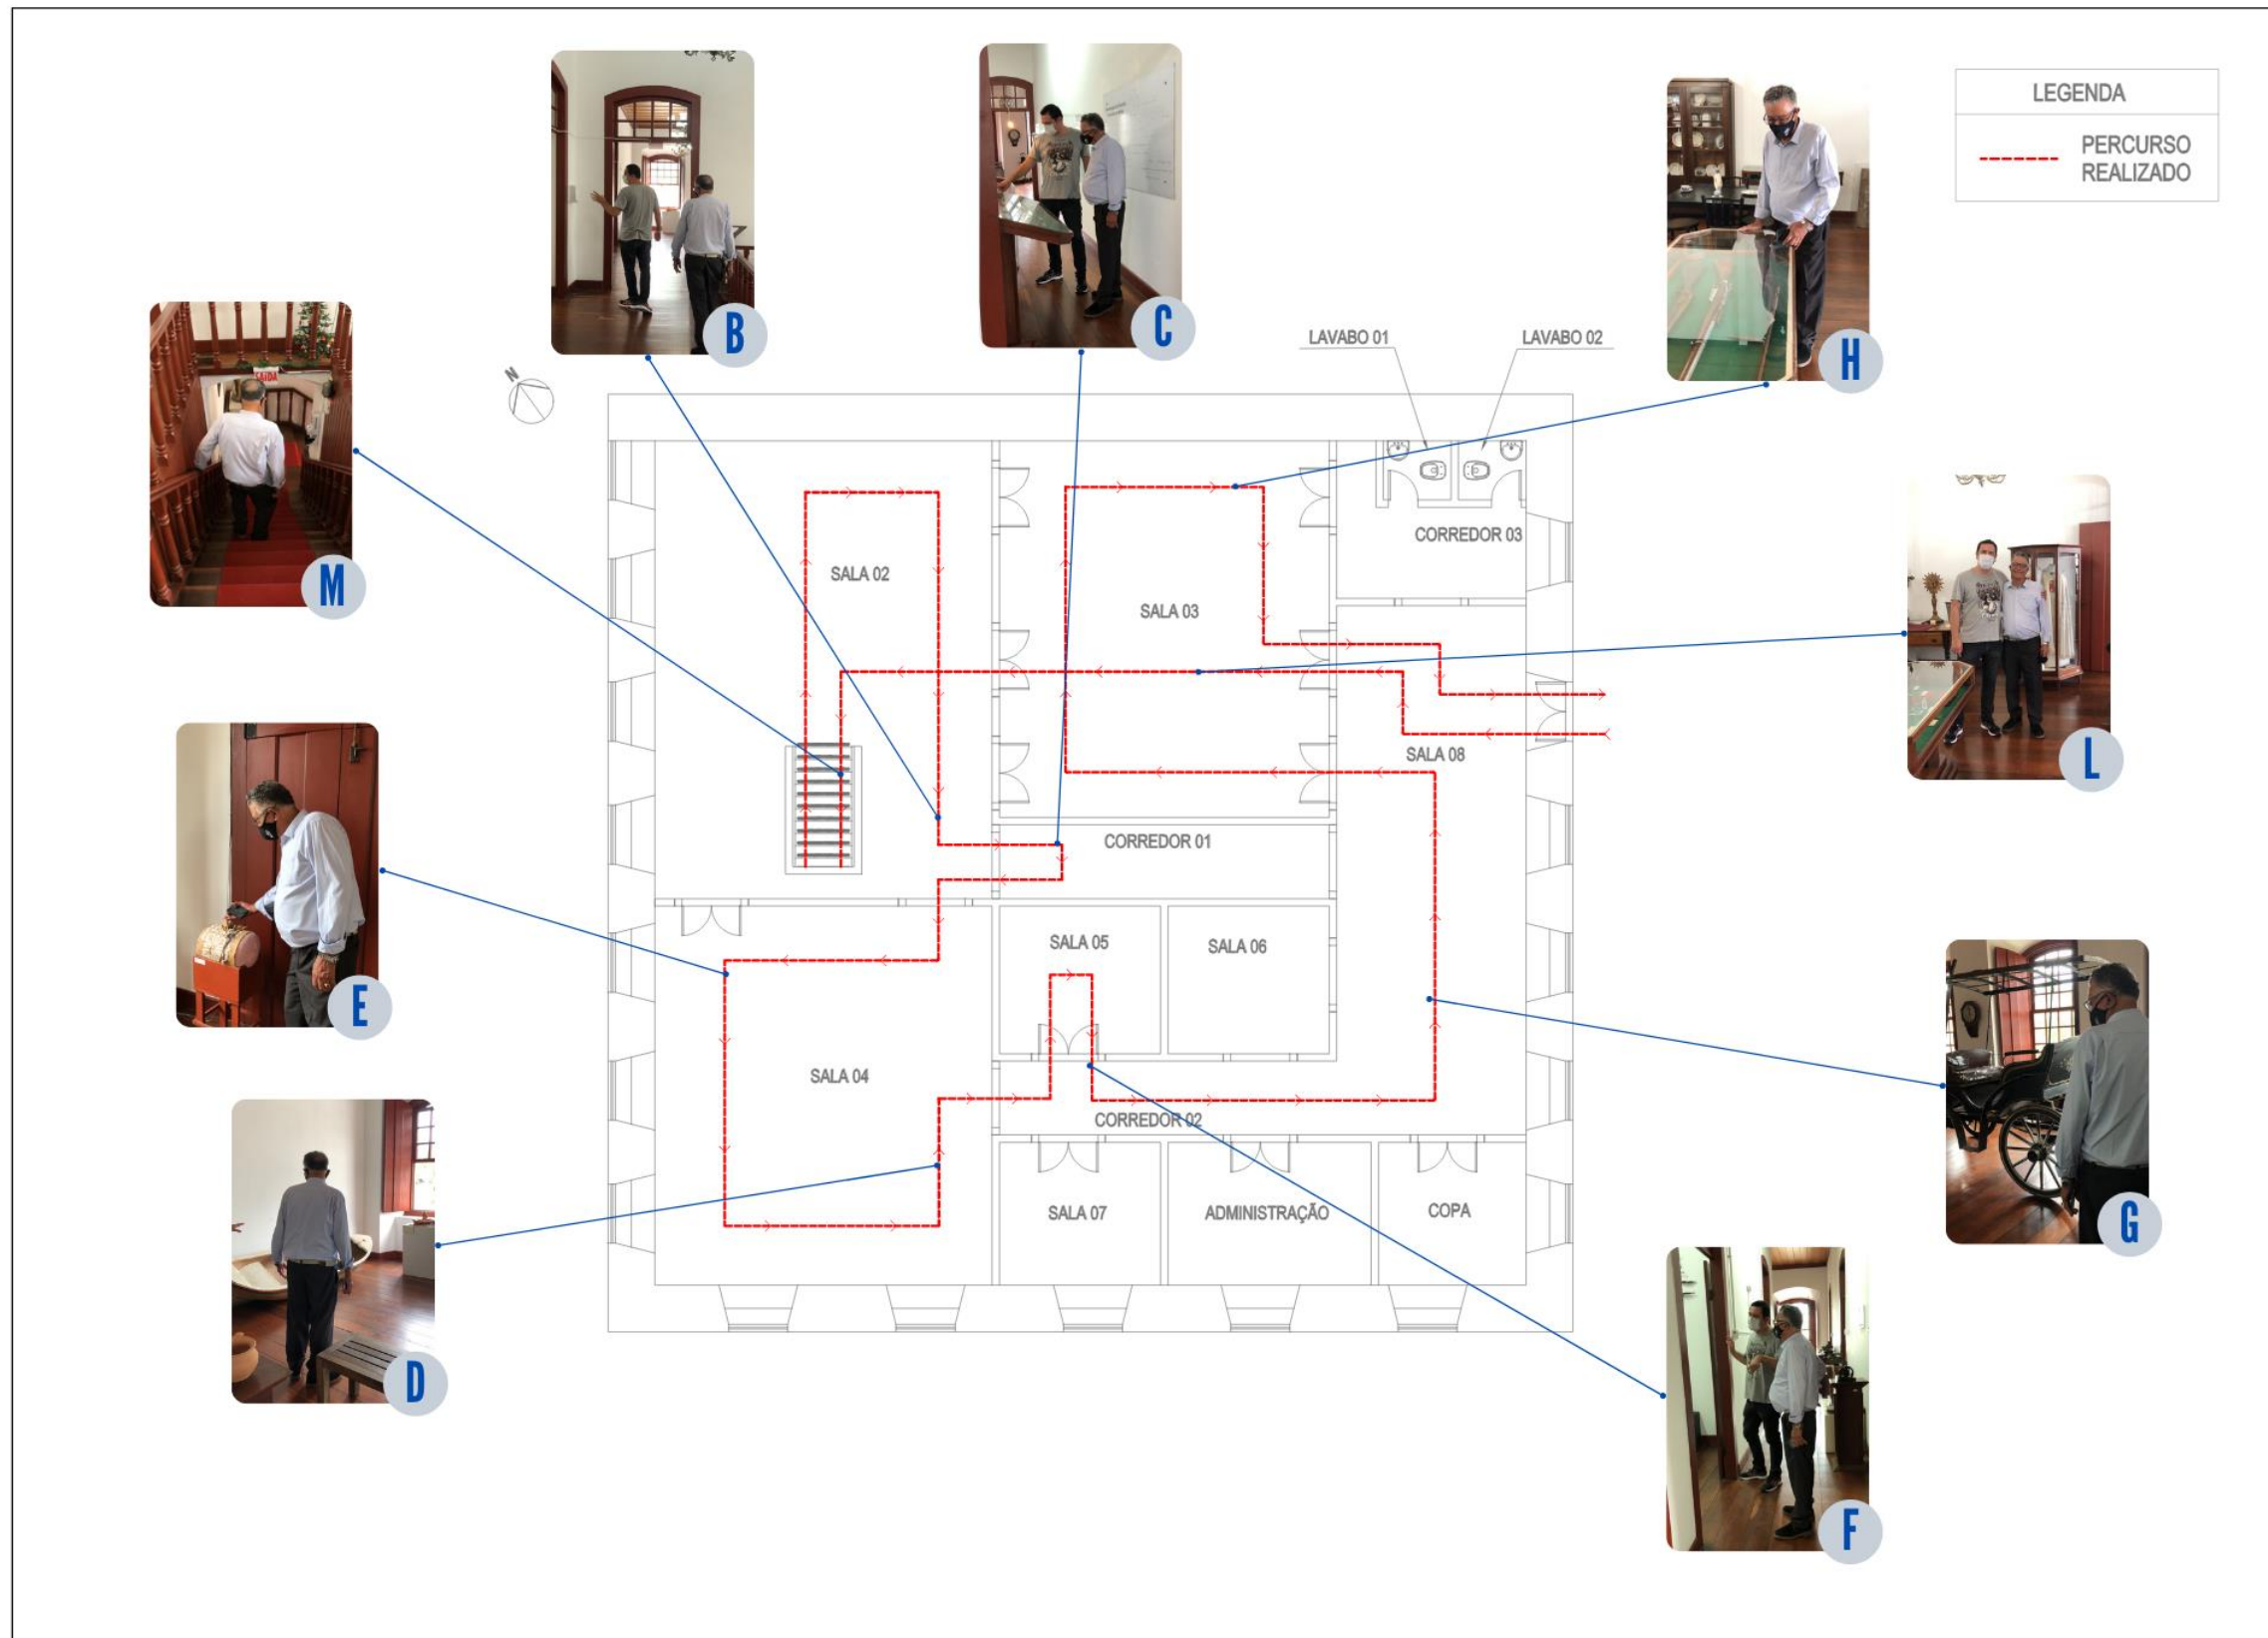
O que chamou a atenção do participante, em um primeiro momento, foi a beleza da edificação. No entanto, ele demonstrou dúvidas ao subir a primeira escada (Escada 01) (A), uma vez que a Recepção estava fechada e não havia ninguém no Hall de entrada para conduzi-lo ou auxiliá-lo, nem nenhuma placa ou informação sobre os ambientes internos do local.
