**ACESSIBILIDADE EM PATRIMÔNIO TOMBADO: ESTUDO  
SOBRE O MUSEU HISTÓRICO GILBERTO GERLACH, SANTA  
CATARINA**

Trabalho de Conclusão de Curso  
submetido ao Instituto Federal de  
Educação, Ciência e Tecnologia de  
Santa Catarina como parte dos  
requisitos para obtenção do título de  
Engenheira Civil.

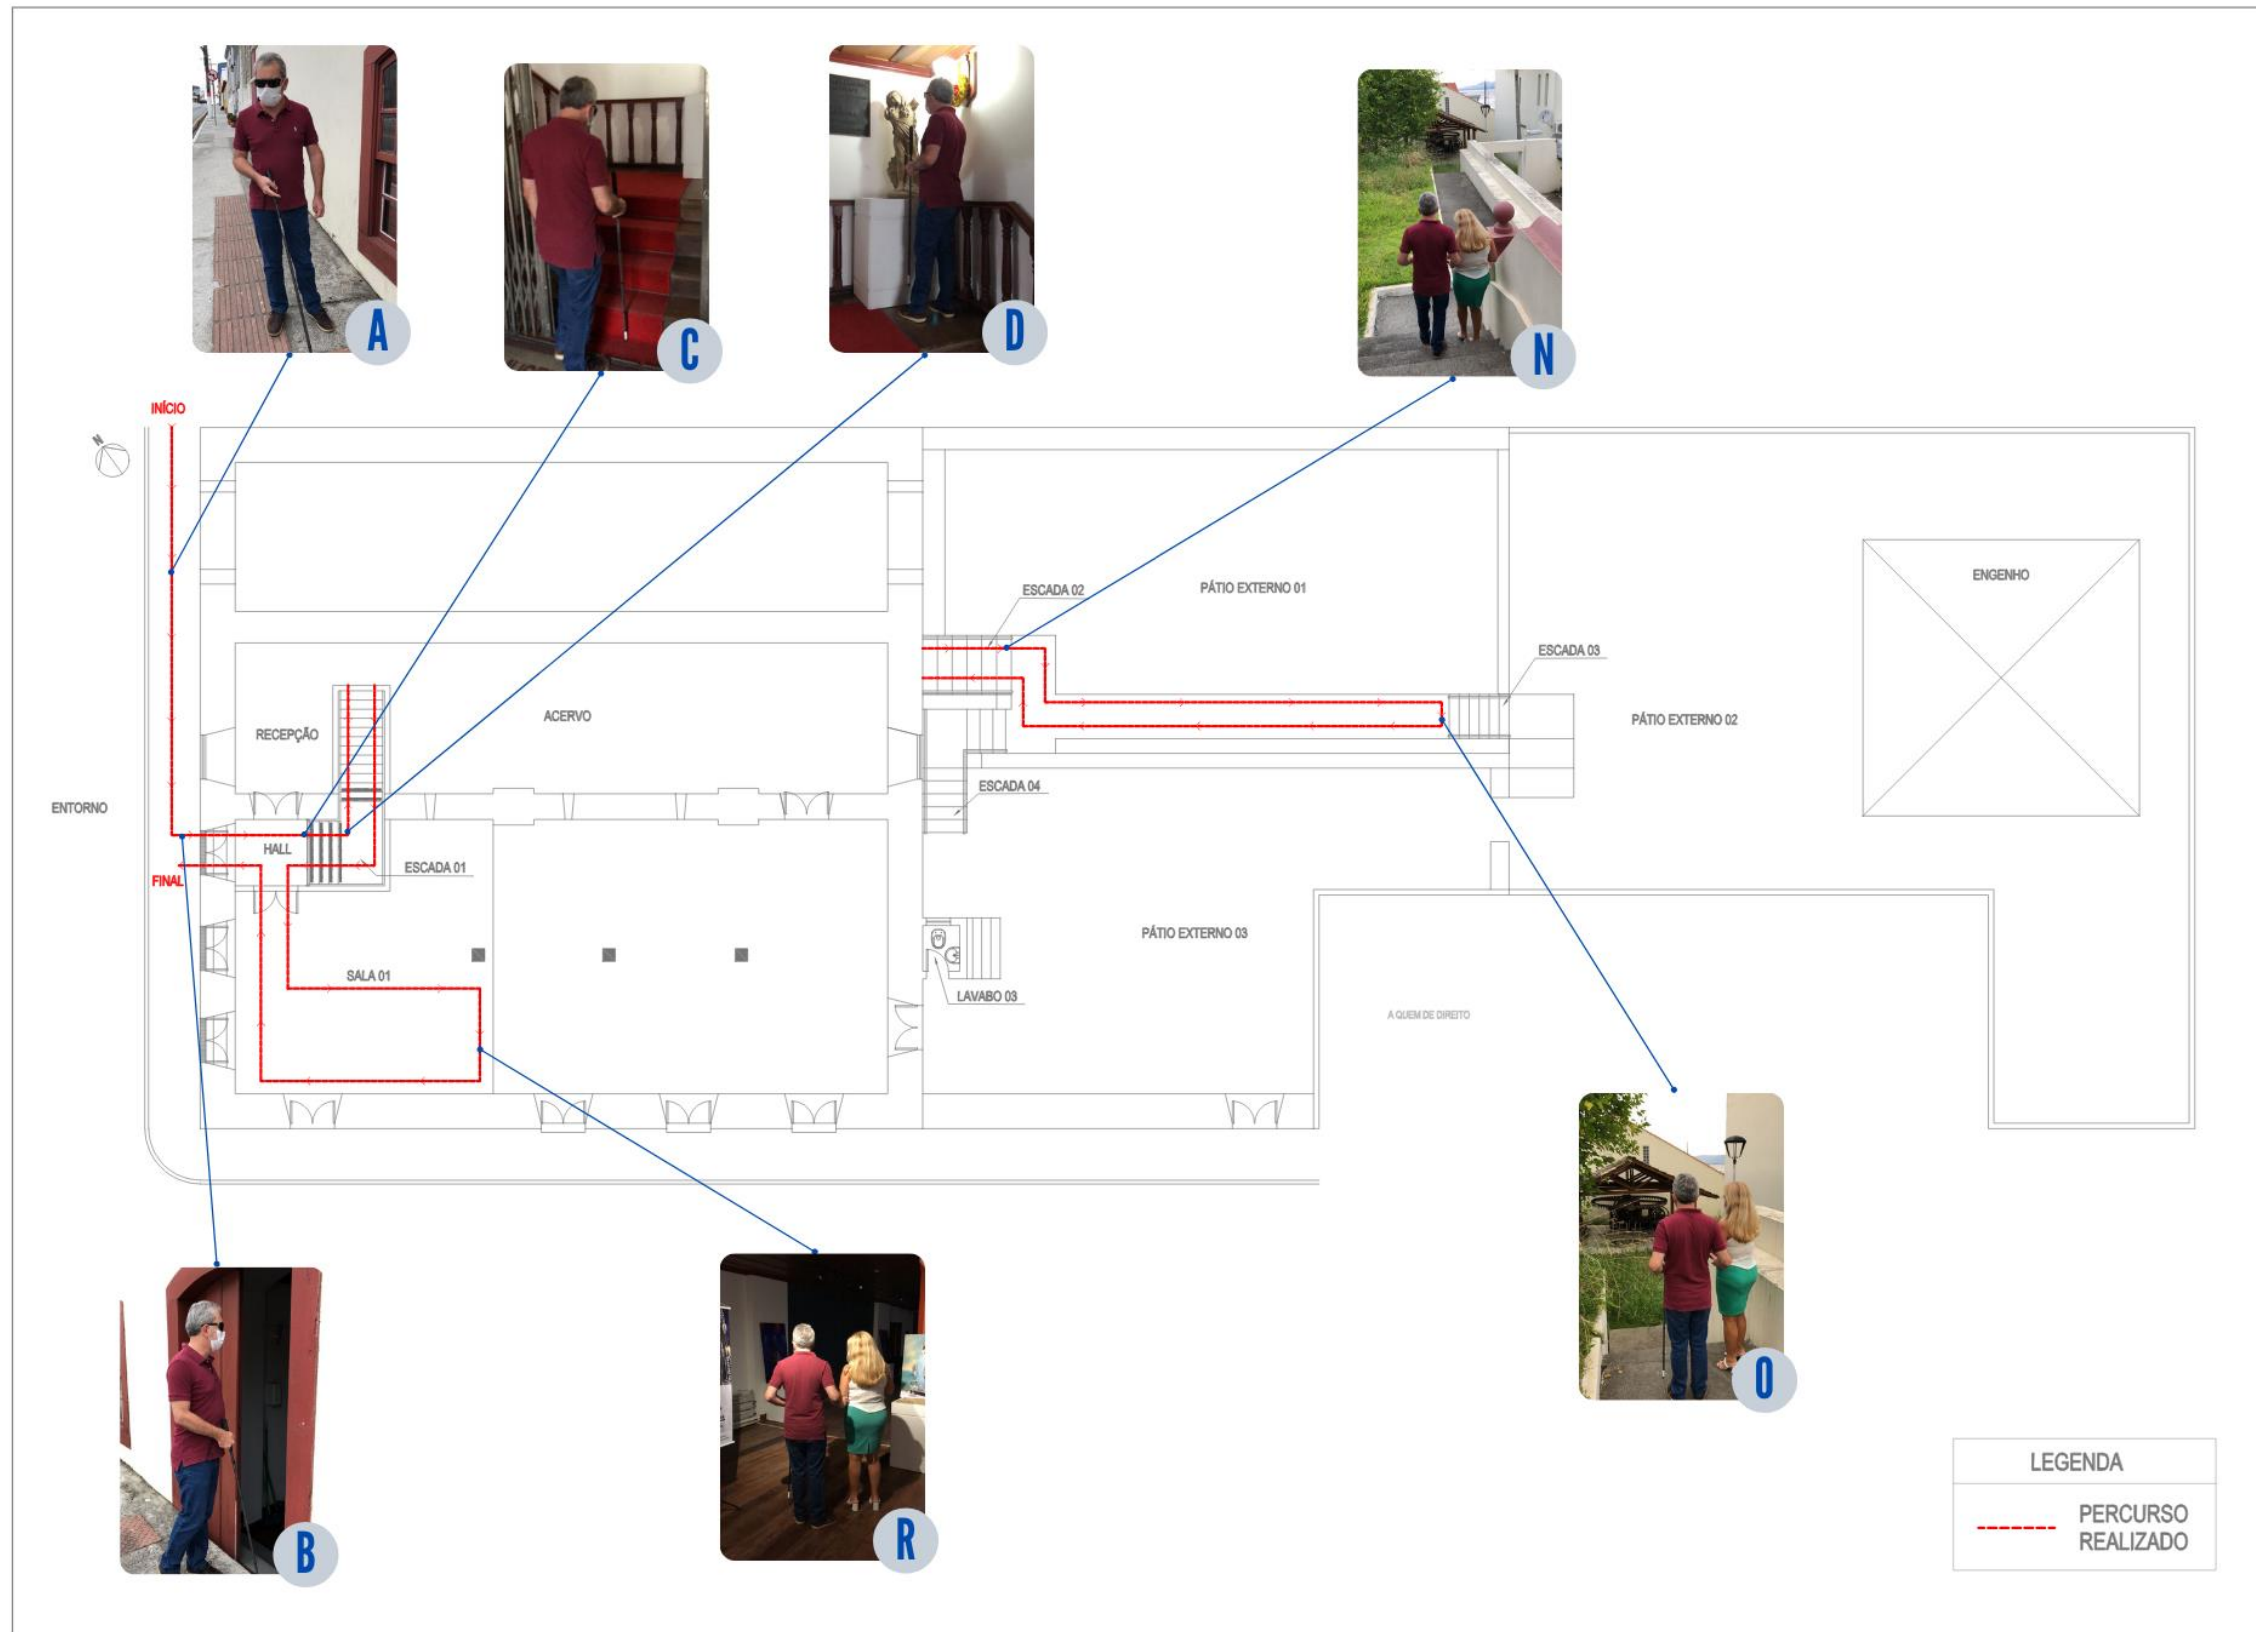
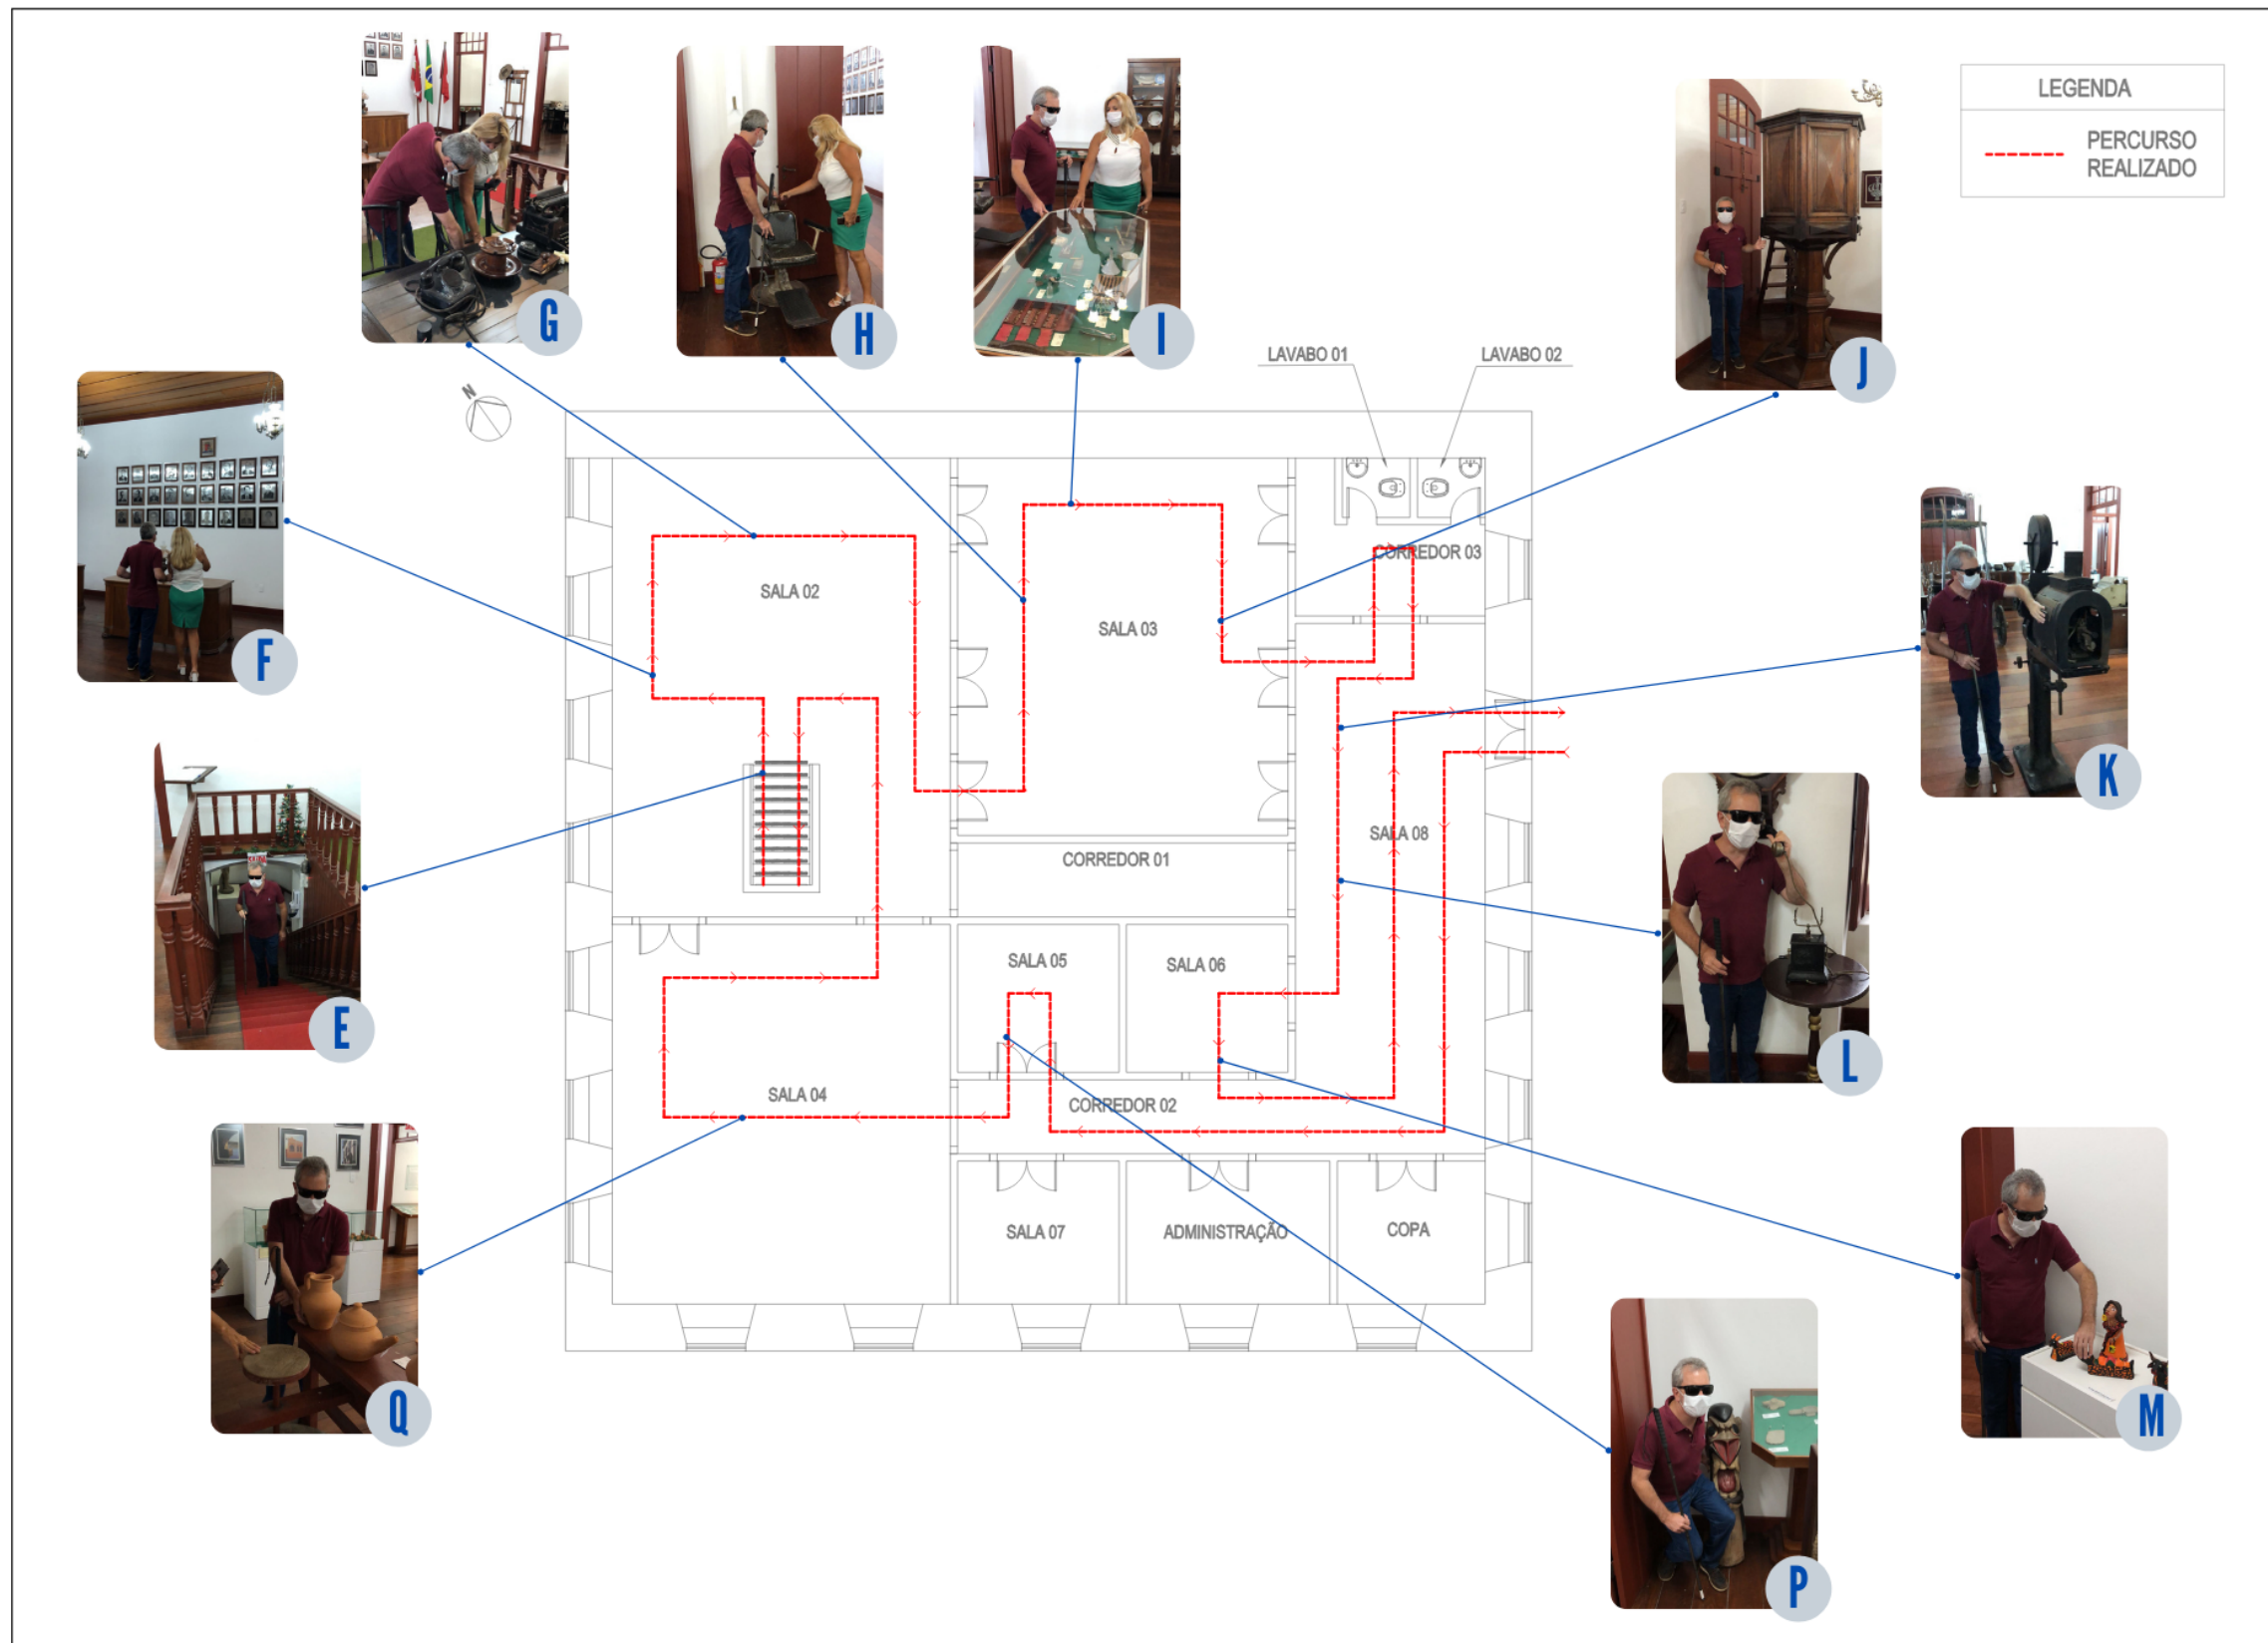
O cego iniciou seu percurso pela ponta extrema do Museu, na Rua Gaspar Neves (A). Já neste caminho até a entrada, o participante apresentou certa dificuldade para encontrar os pisos táteis, ainda que o mesmo já houvesse sido informado previamente da existência de pisos táteis no entorno do local. Sobre este ponto, foi mencionado por ele:

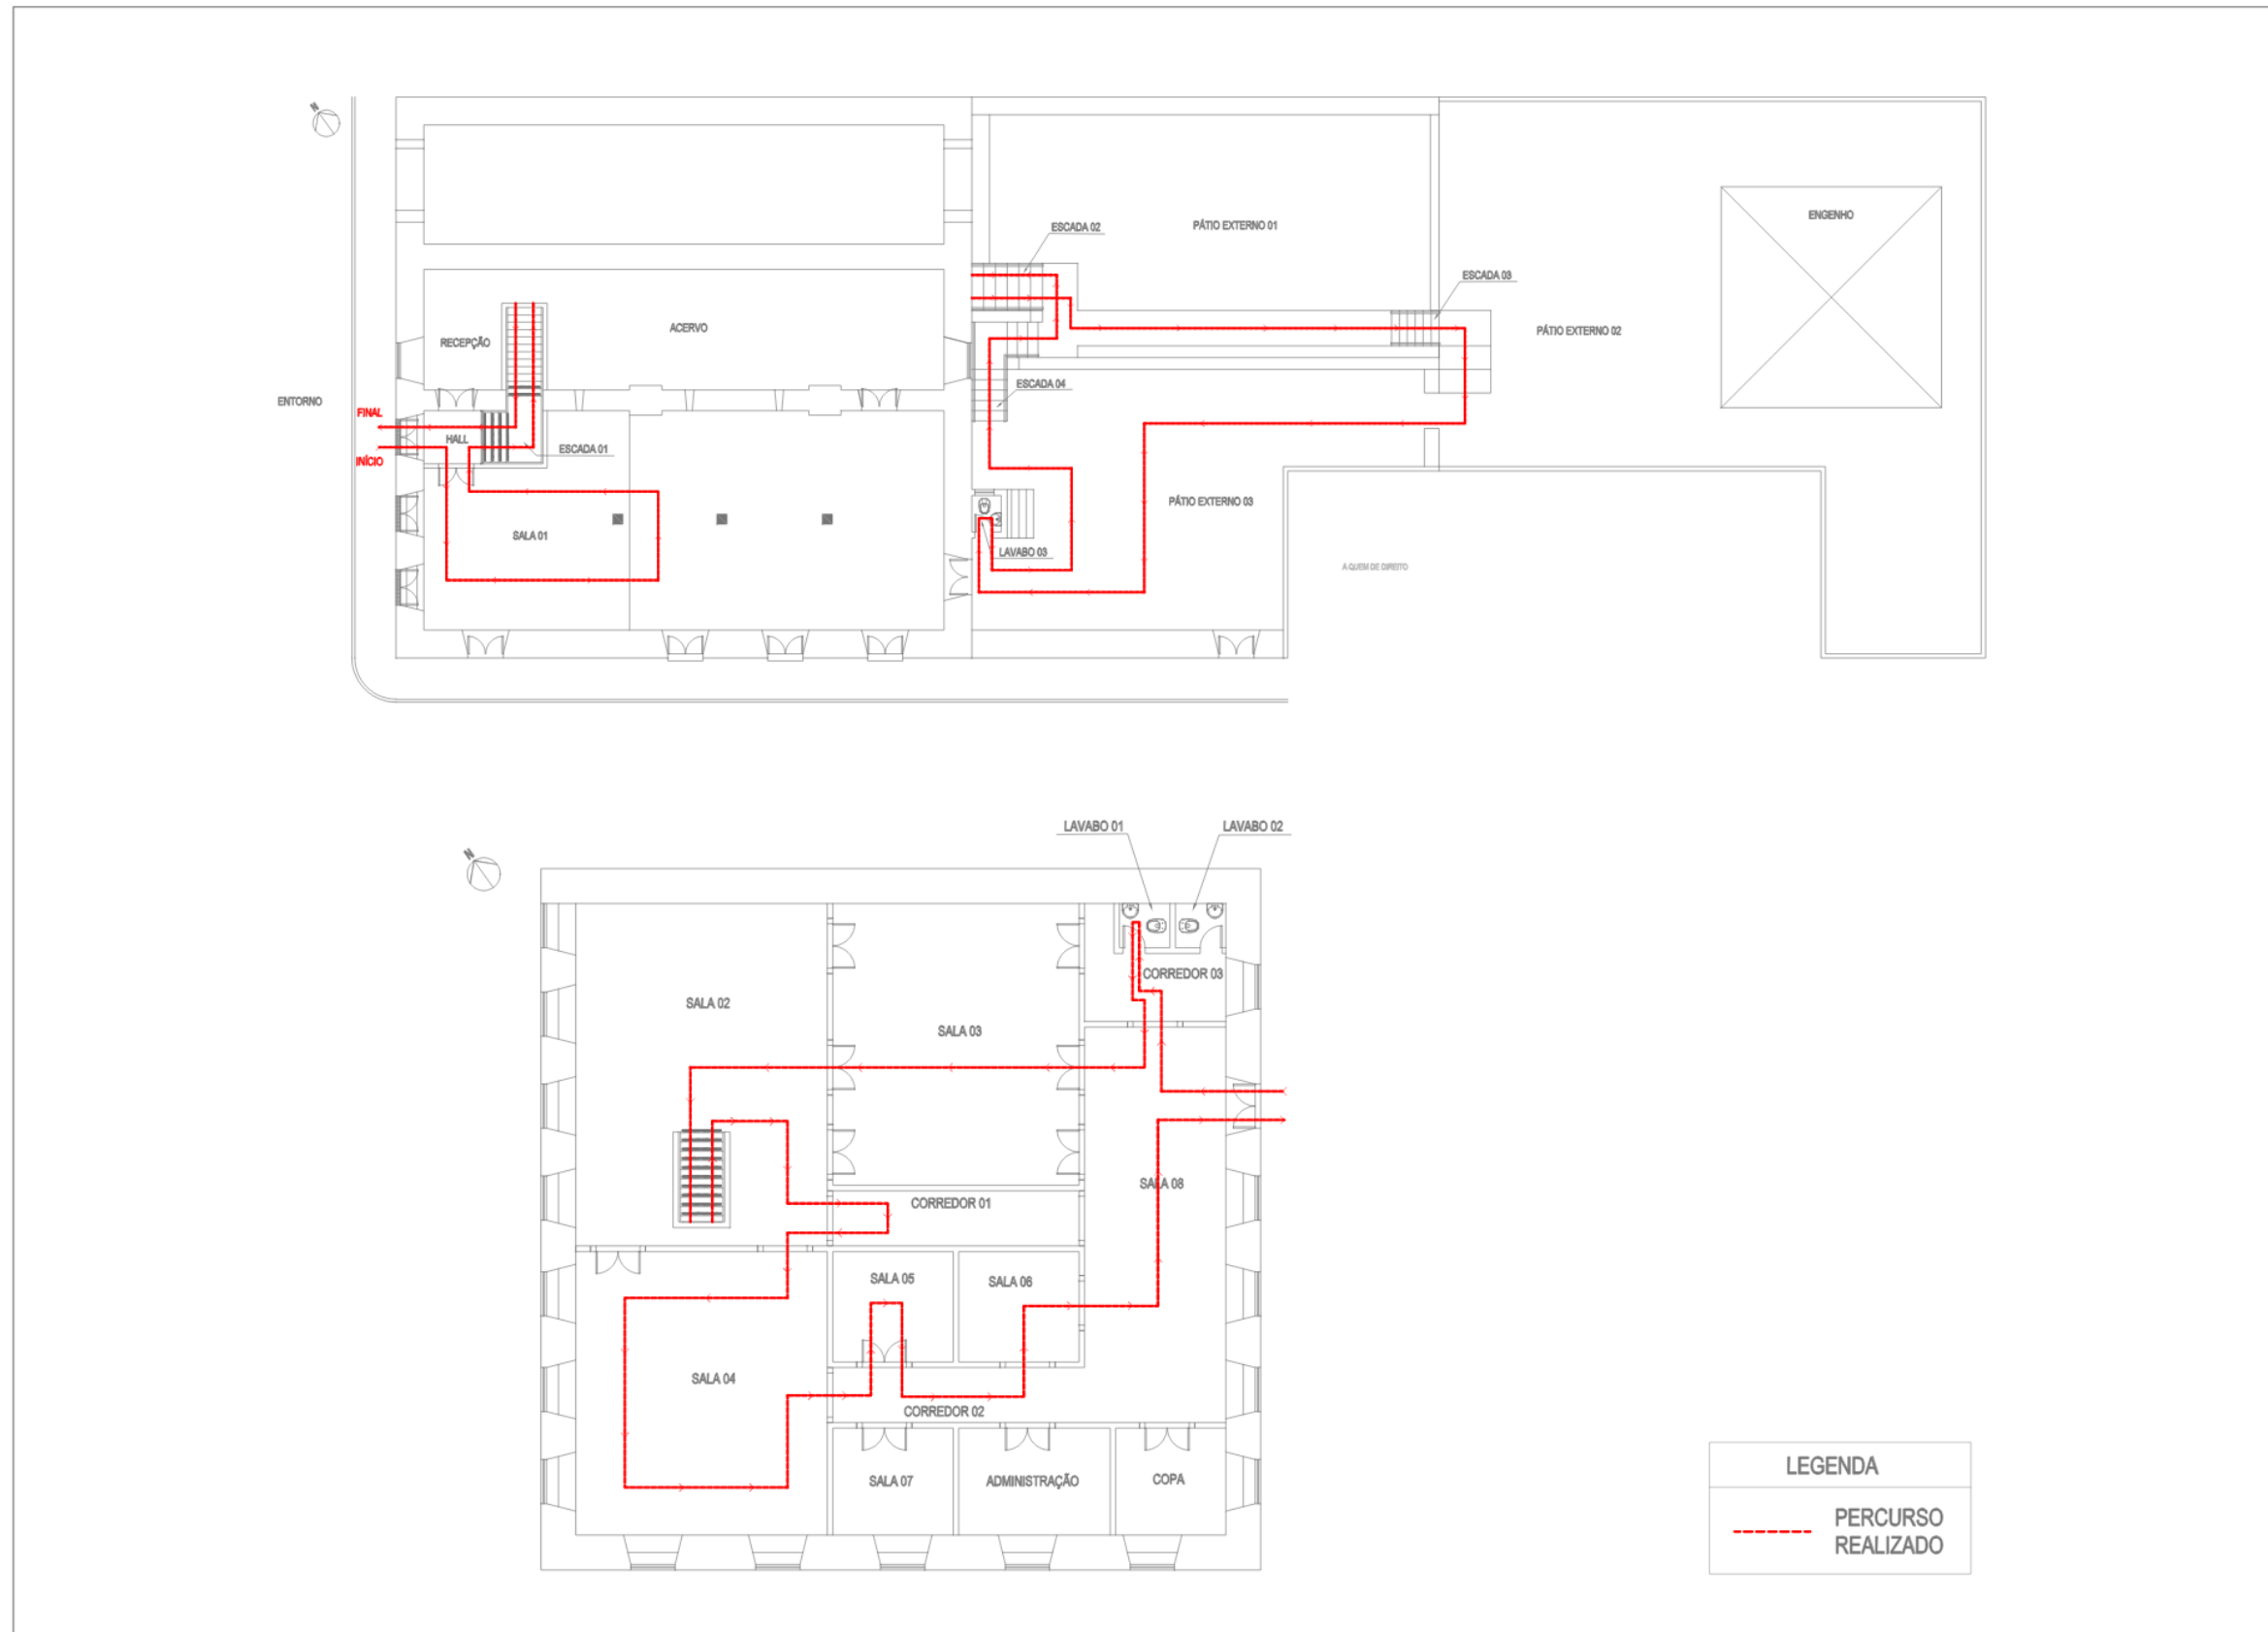
Figura 40 – Pessoa com deficiência físico-motora - Passeio Acompanhado

Realizado de forma virtual, por meio de vídeo chamada, a participante foi guiada por todo o trajeto de visitaç o do Museu. Iniciando pela calçada em frente   entrada principal, foi notado pela participante que a sarjeta era funda e representava um risco, al m de n o existir rebaixamento na calçada para a passagem de cadeira de rodas.

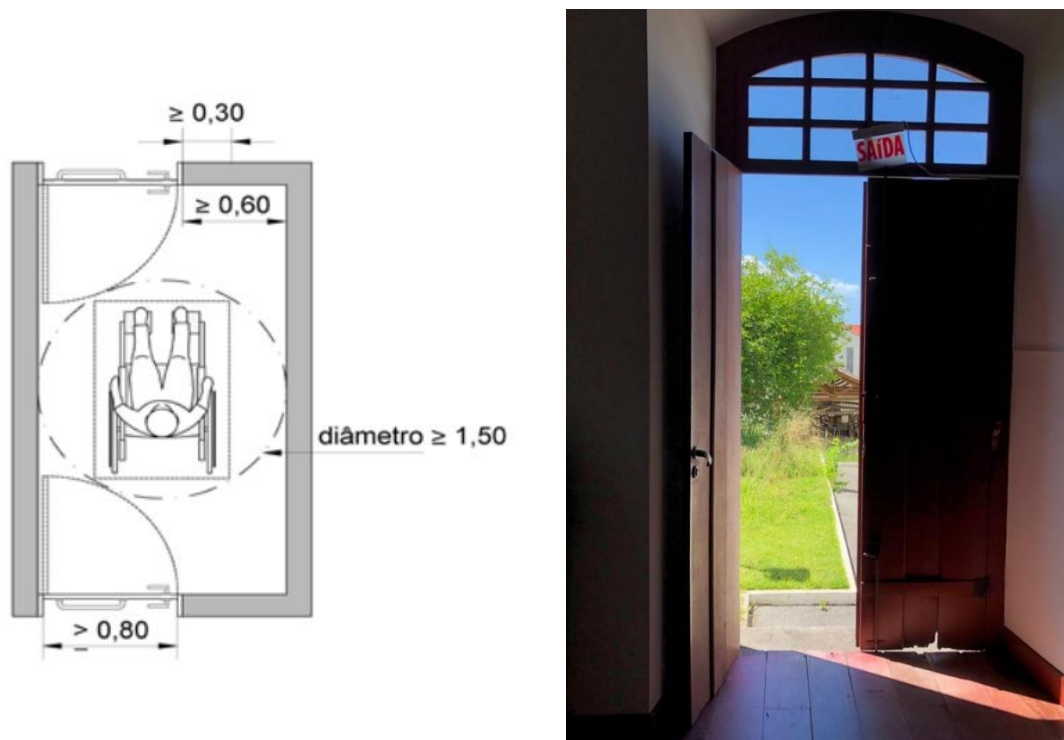
**Figura 60** – Modelo de espaço para transposição de portas (esq.) e portas encontradas nas áreas do Museu (exceto lavabos) (dir.)

No Museu Histórico Gilberto Gerlach, todas as portas (exceto as dos Lavabos) são portas duplas de madeira e em todas elas as especificações acima descritas são adequadas. Já no caso dos Lavabos, como se tratam de lavatórios, a norma supracitada cita que, no lado oposto da abertura de porta,

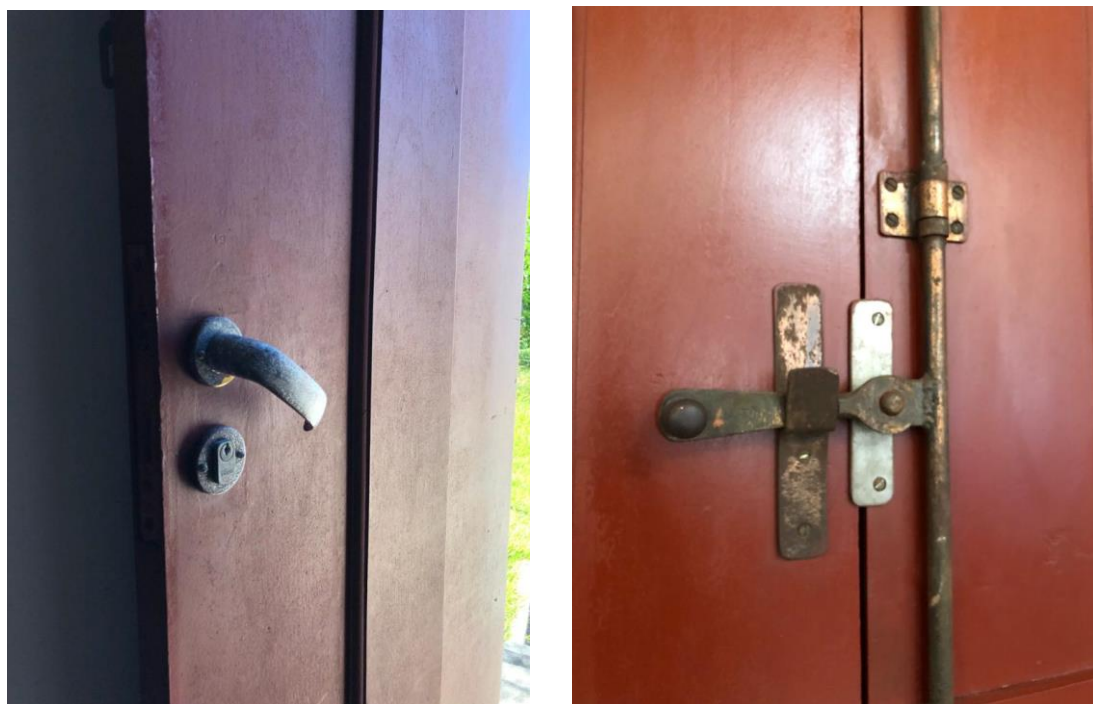
**Figura 61** – Modelo de comandos de acionamento utilizados no Museu – Portas (esq.) e Janelas (dir.)

Quanto as maçanetas, segundo o item 4.6.6 da ABNT NBR 9050/2020, os elementos de acionamento para abertura de portas e janelas devem possuir formato de fácil pega, não exigindo firmeza, precisão ou torção do pulso para seu acionamento. Ainda, as maçanetas devem ser do tipo alavanca e possuir pelo menos 10cm de comprimento, além de acabamento sem arestas e recurvado na extremidade. Outras diretrizes também são apontadas, como a altura recomendada de instalação e as especificações dos puxadores verticais e horizontais. Conforme apontado no *checklist* elaborado pela autora (vide Apêndice 4), todas as portas da edificação existem problemas quanto a facilidade de manipulação, uma vez que, por se tratarem de portas antigas e com características arquitetônicas e históricas, não possuem a propriedade de serem abertas com um único movimento, bem como suas maçanetas não podem ser usadas com o punho fechado (Figura 61), fato esse que dificultaria muito o uso por uma pessoa com deficiência, sendo aconselhável a mudança para maçanetas do tipo alavanca, onde for possível.

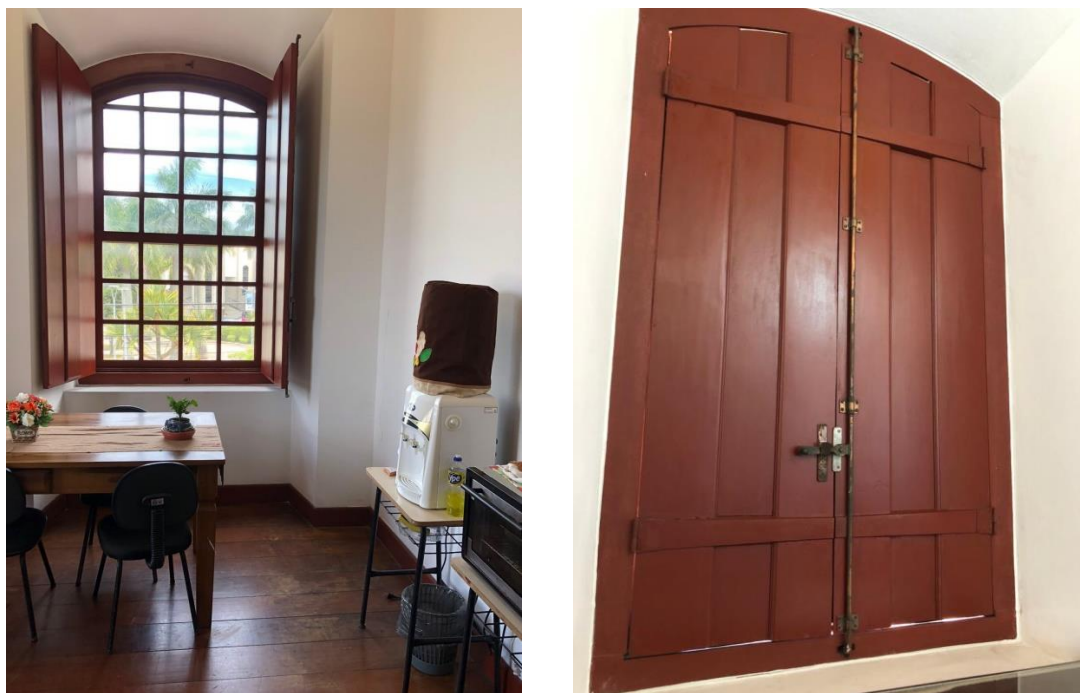
**Figura 62 – Modelo de das janelas da edificação (cômodo Copa)**

Já para as janelas, a ABNT NBR 9050/2020 menciona que a altura deve considerar os limites de alcance visual (60cm a 120cm), levando em conta a facilidade para ser operada (com um único movimento) e a segurança e privacidade das pessoas. Visto isso, as alturas do peitoril de todas as janelas da edificação atendem ao alcance visual de usuários de cadeira de rodas (Figura 62), entretanto, a altura dos comandos não permite o manuseio das aberturas, bem como não possuem comandos do tipo pressão ou alavanca (Figura 61).

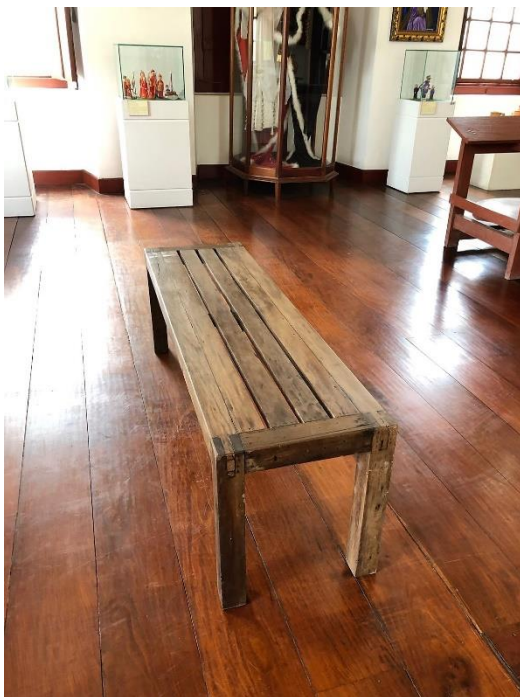
**Figura 65** – Assentos instalados no Museu (esq.) e dimens es de modelo de assento para pessoas obesas (dir.)

Atualmente, há bancos para descanso apenas na Sala 02 e 04 e estes não estão em conformidade com a normativa supracitada (Figura 65), sendo aconselhável a adequação e instalação de mais assentos, posicionados pelo percurso de visitaç o.

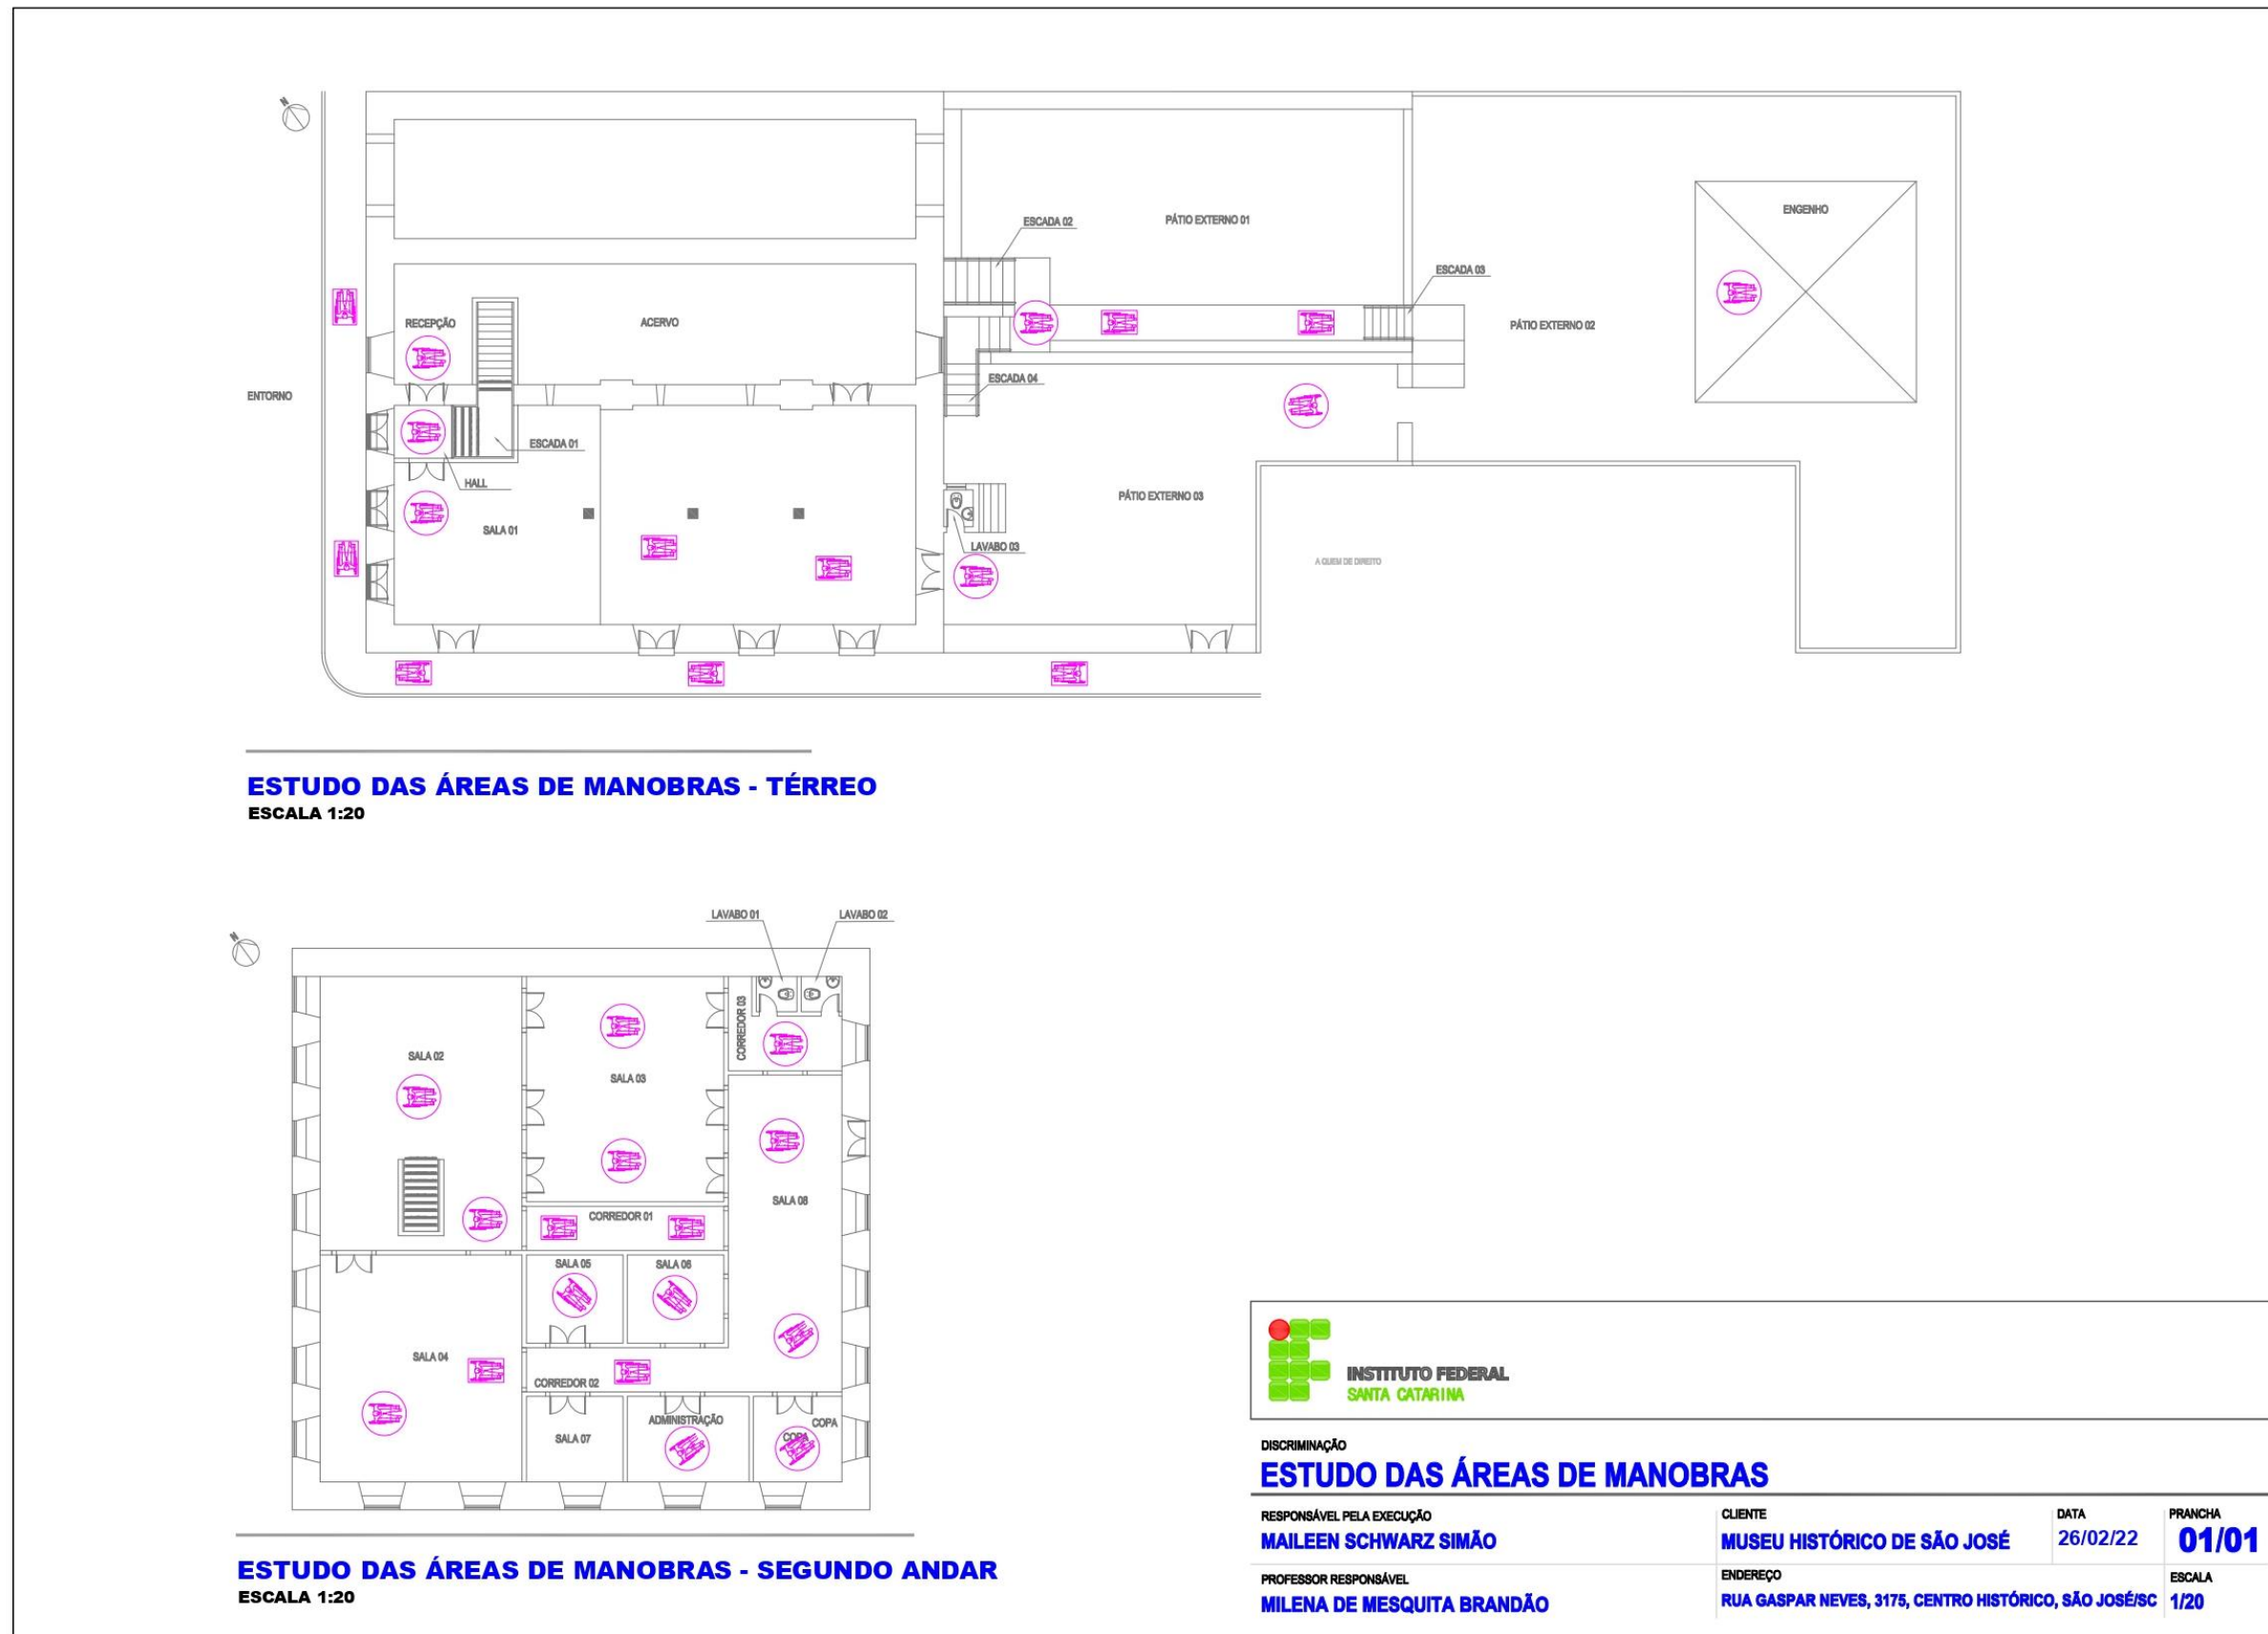
Figura 69 – Estudo das Áreas de Manobras

Conforme pode ser observado na figura acima, há quatro ambientes que requerem atenção especial quanto a prévia disposição do módulo de referência, são eles: O Pátio Externo 01, Lavabo 01, Lavabo 02 e Lavabo 03.

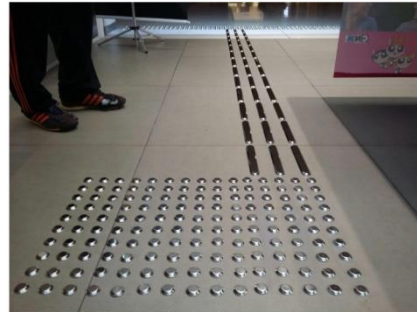
Ausência de pisos táteis no percurso principal de visitação (interno ao Museu).

Instalação de pisos táteis autocolantes, para não interferir nem degradar o piso existente.

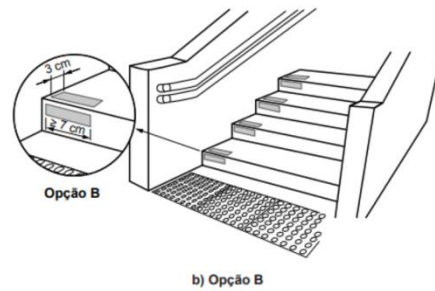
Ausência de pisos táteis de alerta no início e final das escadas, degraus isolados e rampas.

Adicionar pisos táteis no início e final das escadas, degraus isolados e rampas.

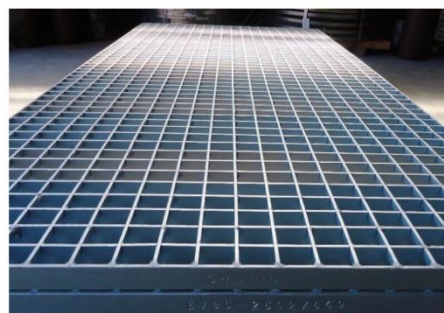
Grelha na entrada principal, bem em cima do degrau isolado.

Sabe-se que a calçada da Rua Gaspar Neves está a um nível maior do que o Hall de entrada do Museu, sendo assim, quando há um grande volume de chuva, muita água acaba caindo dentro deste ambiente. Para evitar que ajam alagamentos ou danos materiais, foi instalada sobre o degrau isolado do Hall, uma grelha. Como este elemento está inserido na rota de entrada do prédio e não tem como ser removido devido a sua utilização, recomenda-se a troca por uma grelha do tipo quadriculada, com vãos máximos de 1,5mm.

Como não é possível retirar a grelha, pois quando chove cai muita água para dentro do Hall, substituir a grelha atual por uma grelha quadriculada, com vãos de no máximo 1,5mm.

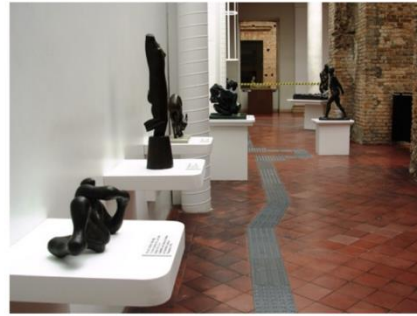
Não há rota acessível de visitação do Museu.

Delimitação da nova rota acessível de visitação do Museu, levantando em conta o percurso total da entrada passando por todos os acervos.

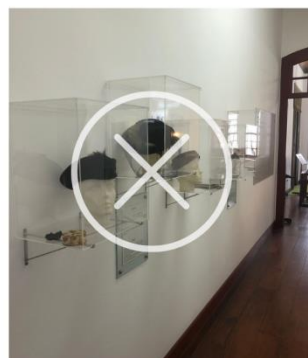
Vitrines suspensas do Corredor 01 em altura irregular, impossibilitando seu tato com o uso de bengalas.

Retirar as vitrines suspensas do Corredor 01 e colocar estes acervos em vitrines baixas em conformidade com a norma.
