**INSTITUTO FEDERAL DE EDUCAÇÃO, CIÊNCIA E TECNOLOGIA DE SANTA
CATARINA - CÂMPUS FLORIANÓPOLIS
DEPARTAMENTO ACADÊMICO DE CONSTRUÇÃO CIVIL
CURSO DE GRADUAÇÃO EM ENGENHARIA CIVIL**

**ANÁLISE DAS MANIFESTAÇÕES PATOLÓGICAS DE PONTES EM
FLORIANÓPOLIS, SC COM A APLICAÇÃO DA MATRIZ GUT –
ESTUDO DE CASO DA PONTE DA AVENIDA DA SAUDE E DA
PONTE SOBRE O RIO TAVARES**

FLORIANÓPOLIS, 2023.

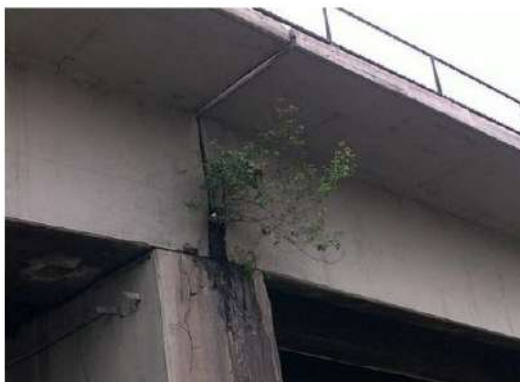
Figura 1 - Manchamento com enraizamento de árvore no tabuleiro de ponte
Fonte: Tejedor (2013)

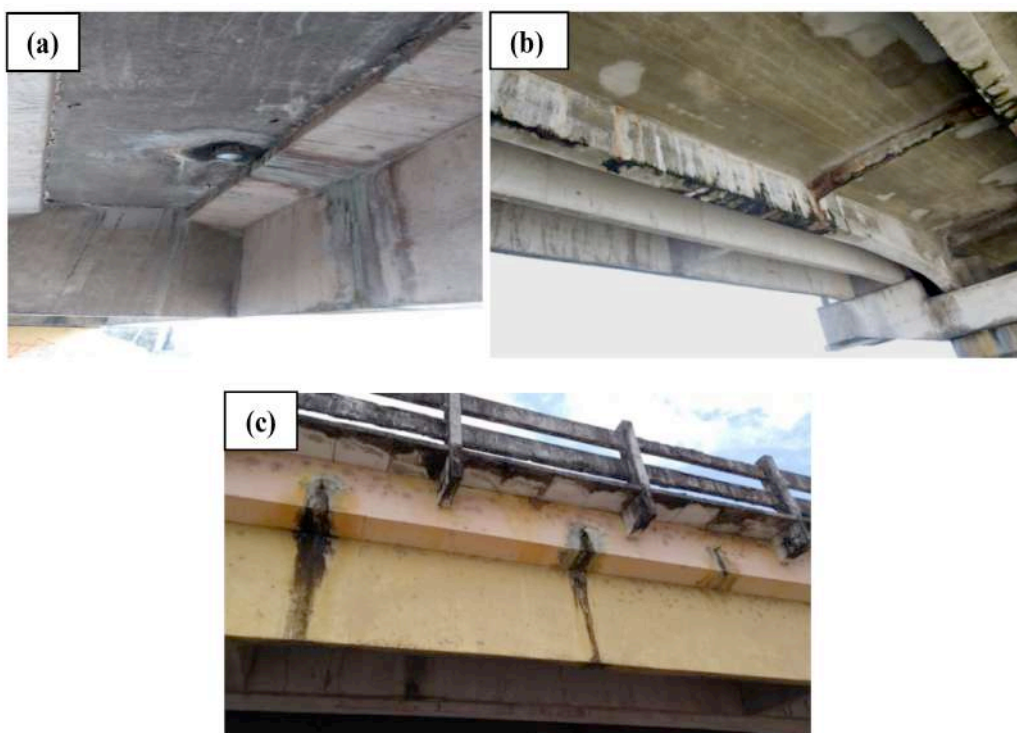
Figura 2 - Bolor na saída das canalizações (a), em conjunto com eflorescência nas longarinas centrais (b) e nas de periferia (c).
Fonte: Marques et al. (2018).

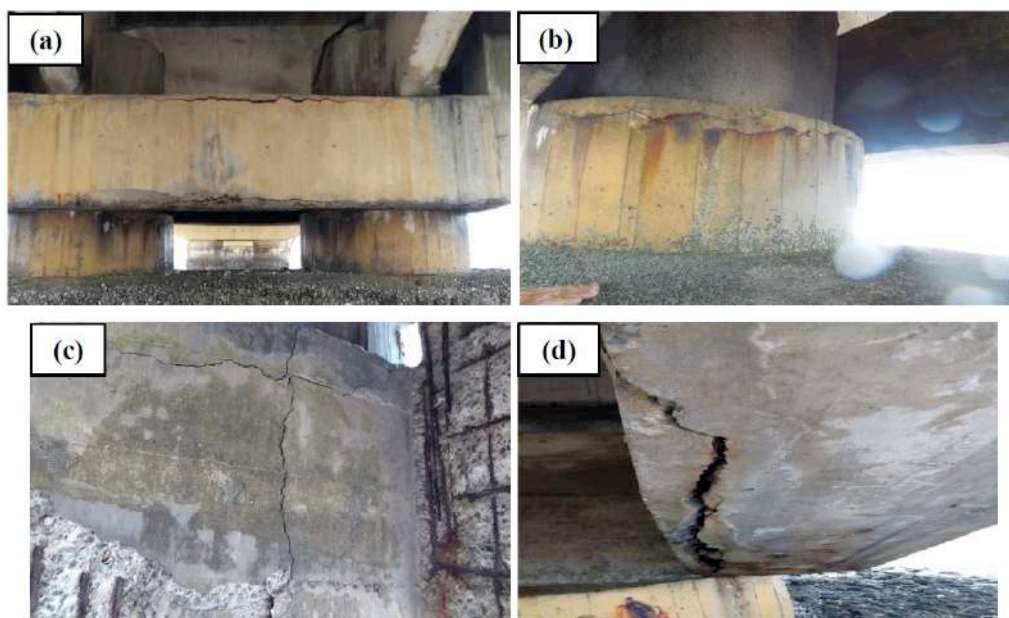
A Figura 15 um quadro real de intensa fissuração nas vigas travessas e pilares de uma ponte do estudo de Silva et al. (2018).

Figura 4 - Fissuras na parte frontal da travessa (a), no pilar (b), na parte interior (c) e inferior da travessa (d).
Fonte: Marques et al. (2018).

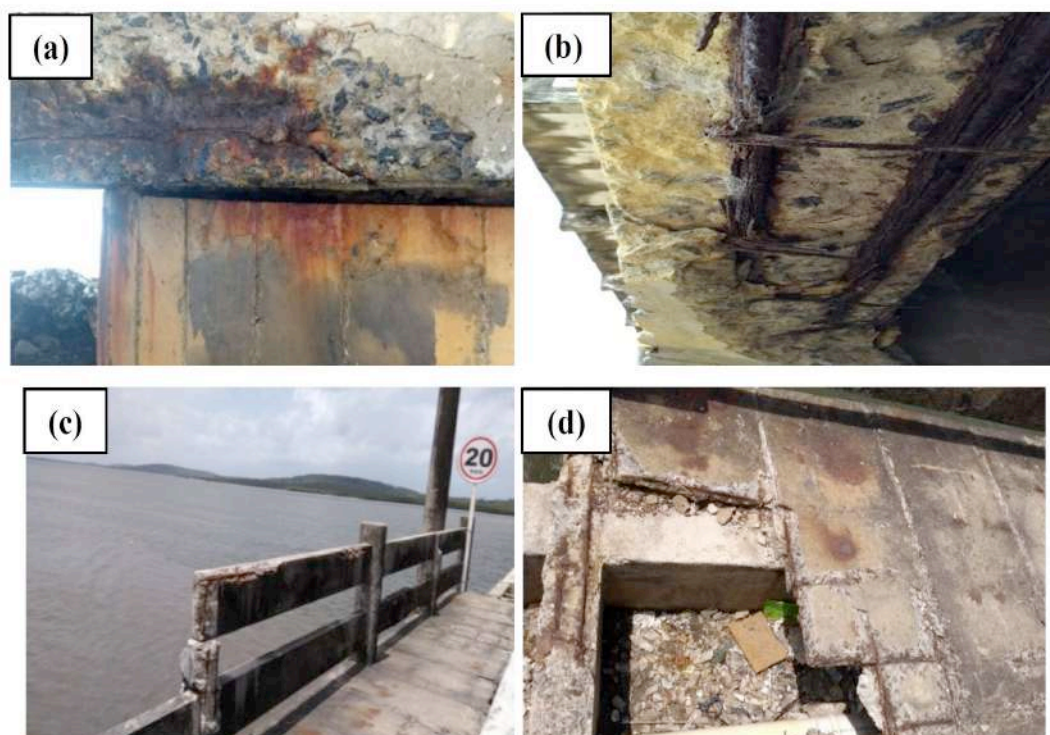
Figura 6 - Corrosão no encontro pilar/travessa (a), na travessa (b), colapso do guarda corpo (c) e passeio (d).
Fonte: Marques et al. (2018).

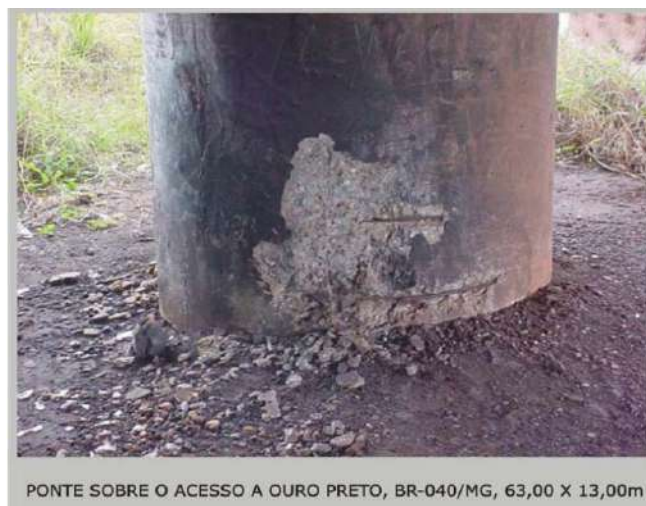
Figura 7 - Destacamento de revestimento em pilar de ponte.
Fonte: Brasil (2004).

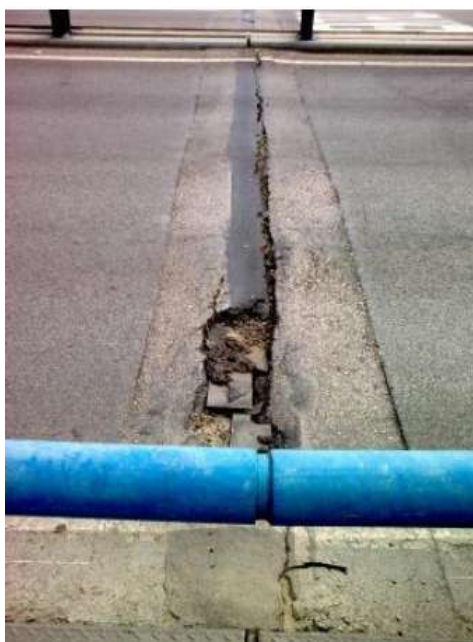
Figura 8 - Elevação da junta devido à dilatação.
Fonte: Tejedor (2013).

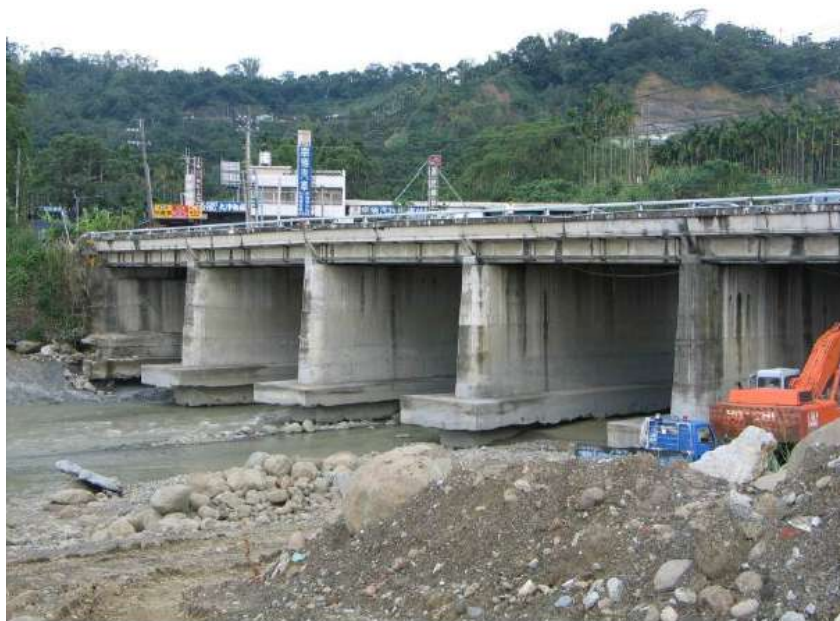
Figura 9 - Fundações de ponte erodidas pela ação da água.
Fonte: Tejedor (2013).

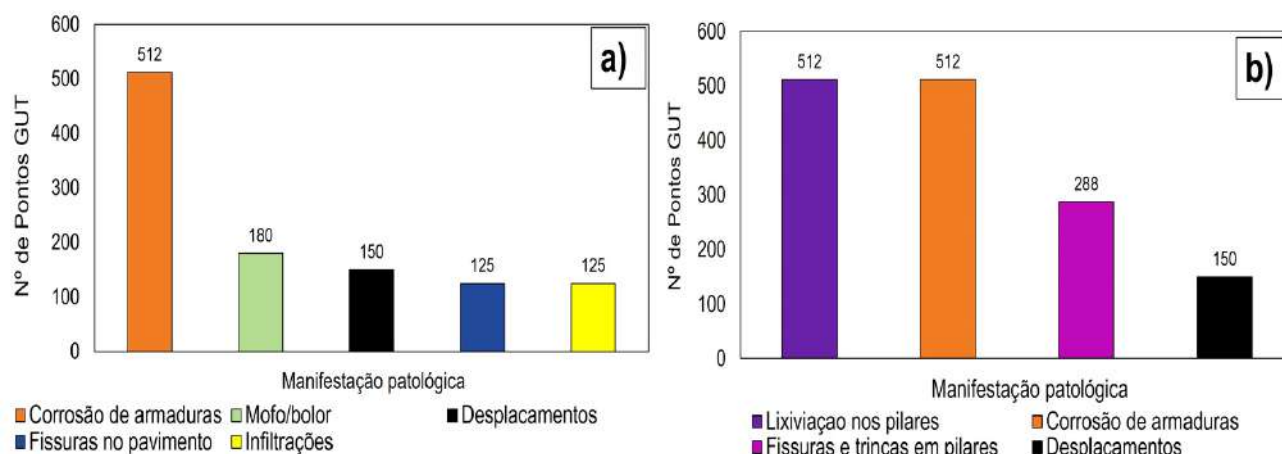
Com base na ficha de inspeção elaborada para a ponte da Av. da Saudade, a qual pode ser encontrada no Anexo B deste trabalho, foram atribuídos os pesos para as anomalias encontradas, para o qual foi gerado o gráfico das pontuações por tipo de manifestação patológica na referida ponte, o qual é apresentado na Figura 33. Onde se pode observar que para a superestrutura (Fig. 33a), a manifestação com maior pontuação, ou seja, aquela mais grave e que deve ser tratada primeiro é a corrosão de armaduras, enquanto que a menos grave é a infiltração e mofo/bolor, isso para a superestrutura.

Figura 33 - Pontuações para cada tipo de manifestação patológica na ponte da Av da Saudade: a) superestrutura e b) mesoestrutura.

Já na mesoestrutura (Fig. 33b), a manifestação patológica mais grave é a lixiviação nos pilares juntamente com a corrosão de armaduras, sobretudo nas transversinas, e por fim, o dano menos grave é o deslocamento de concreto causado pela expansão das armaduras pós carbonatação.

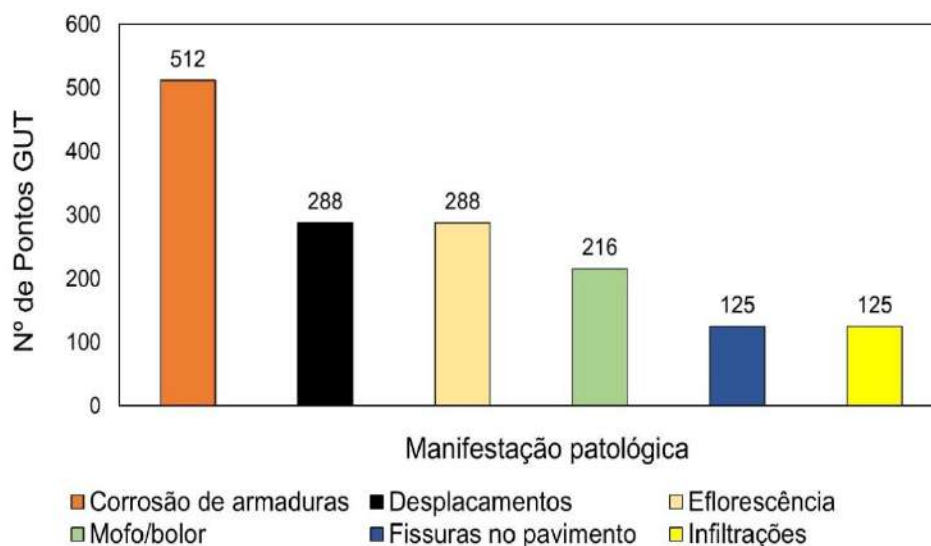
Para a ponte sobre o Rio Tavares, de acordo com sua ficha de inspeção do Anexo B deste trabalho, na qual foi possível inspecionar a superestrutura, a partir dos pesos atribuídos para as anomalias encontradas, foi gerado também o gráfico das pontuações por tipo de manifestação patológica na, o qual é apresentado na Figura 34, onde se verifica que a manifestação com maior, pontuação, sendo portanto, a mais grave e que deve ser tratada primeiro é a corrosão de armaduras evidenciada no

tabuleiro e nos guarda corpos, enquanto que a menos grave é a infiltração e fissuras no pavimento. A Tabela 5 tem-se a lista de prioridades das manifestações patológicas para esta ponte.

Figura 34 - Pontuações para cada tipo de manifestação patológica na ponte sobre o Rio Tavares.
