ESTUDO DAS MANIFESTAÇÕES PATOLÓGICAS DE ÁGUA DE CHUVA NA INTERFACE ALVENARIA / ESQUADRIA NA REGIÃO DE CRICIÚMA

Fábio Coutinho Siqueira¹
Anderson Augusto Müller²

ANALYSIS OF PATHOLOGICAL MANIFESTATIONS OF RAINWATER AT MASONRY/WINDOW INTERFACE IN CRICIUMA

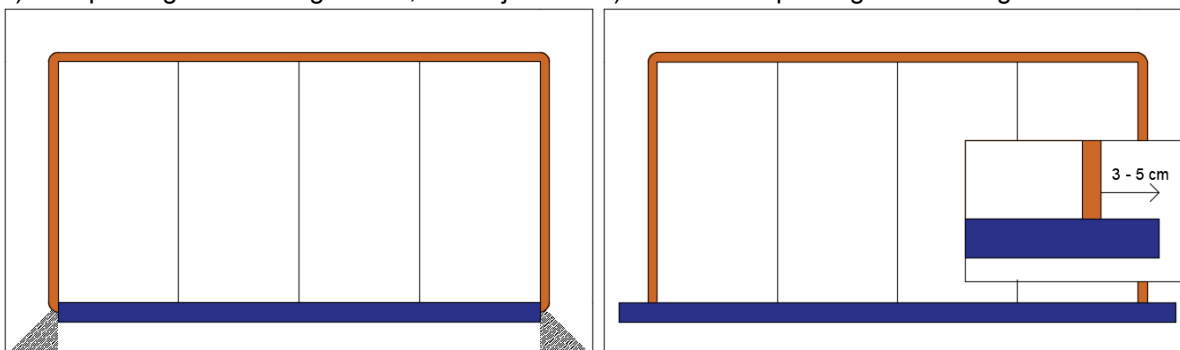
Figura 06: Peitoril

Diante do exposto no item 2.6.1, a sujidade sob as extremidades do peitoril (figura 05) possivelmente ocorrem devido a ausência de prolongamento longitudinal (figura 06), fazendo com que as partículas de sujeira sejam carregadas para os planos verticais, conforme verificado pelas vistorias in loco, convergindo aos resultados de Moch (2013).

Krieger e Librelotto (2021, p. 541) afirmam “entretanto não há consenso do comprimento de perpasso do vão lateral, assim como algumas dificuldades podem ser encontradas no que se refere ao sistema construtivo”, por outro lado para Langer em 1960 e Schmitt et al em 1974 (*apud* Moch 2013, p.105) nestes casos é indicado o prolongamento entre 3 e 5 cm em relação ao vão da janela (figura 06).

a) sem prolongamento longitudinal, com sujidade b) Peitoril com prolongamento longitudinal

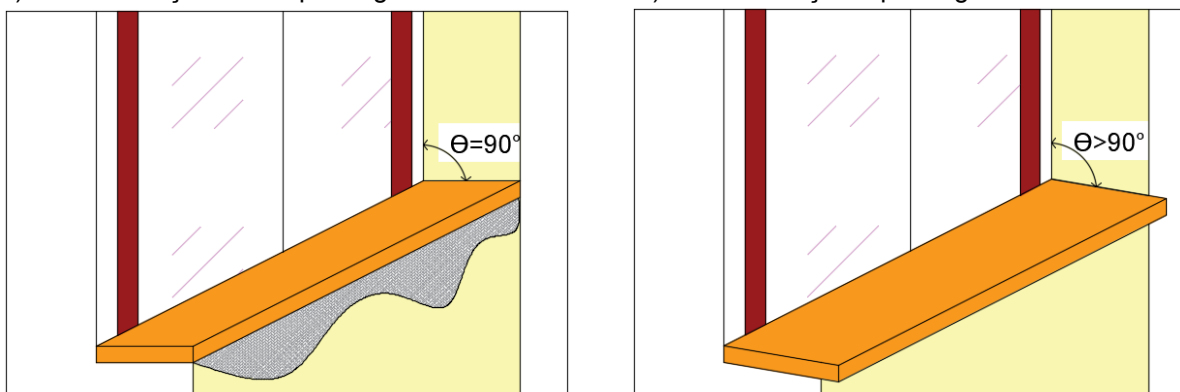
Figura 07: Peitoril

Segundo Moch (2013) e Ludovico (2016) a sujidade pode ser diferenciada em 02 tipos, sendo localizada sob a face do peitoril (figura 07) ou sujidade nas extremidades do peitoril. Para o primeiro caso Moch (2013, p.105) afirma “Sua causa está associada ao prolongamento transversal insuficiente do peitoril, bem como inexistência ou ineficácia de lacrimal e ainda influenciado pela insuficiente declividade transversal do peitoril”. Dessa forma convergindo aos resultados do experimento realizado por Silva (2020), no qual a alteração dos elementos do peitoril resultaram no melhor escoamento de água, fazendo com que a região abaixo do peitoril fosse menos afetada pela água.

a) Sem inclinação e sem prolongamento transversal b) Com inclinação e prolongamento transversal

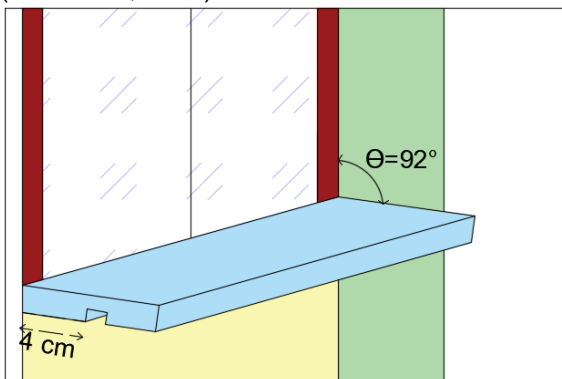
Figura 08: inclinação e prolongamento do peitoril (Watanabe, 2010)

Complementando o conceito, Silva *et al.* (2007) afirmam que o peitoril necessita ser de material resistente à água, com poucos poros, e apresentar inclinação para o meio externo. Essa inclinação mínima é definida em 2% para Watanabe (2010) (figura 08), já para Krieger e Librelotto (2021) define que não há um valor exato, mas que o correto deveria ser num intervalo entre 1% a 3%. Em consonância dessa linha de pensamento Ludovico (2016), define como recomendação técnica inclinação mínima de 1%, por outro lado, para Langer em 1960 e Schmitt *et al.* em 1974 (*apud* Moch, 2013, p.110) a declividade mínima deveria ser de 12%.

Para um bom funcionamento do lacrimal é necessário haver prolongamento transversal da peitoril, que segundo Watanabe (2010) a distância mínima entre parede e lacrimal deve ser de 4 cm, conforme figura 08.
