**ANÁLISE DAS ALTERAÇÕES NA IRREGULARIDADE
LONGITUDINAL DE UM TRECHO DA ERS-344 OBTIDA PELO
APLICATIVO SMARTIRI**

FLORIANÓPOLIS, 2022.

Trabalho de Conclusão de Curso submetido ao Instituto Federal de Educação, Ciência e Tecnologia de Santa Catarina como parte dos requisitos para obtenção do título de Engenheira Civil.

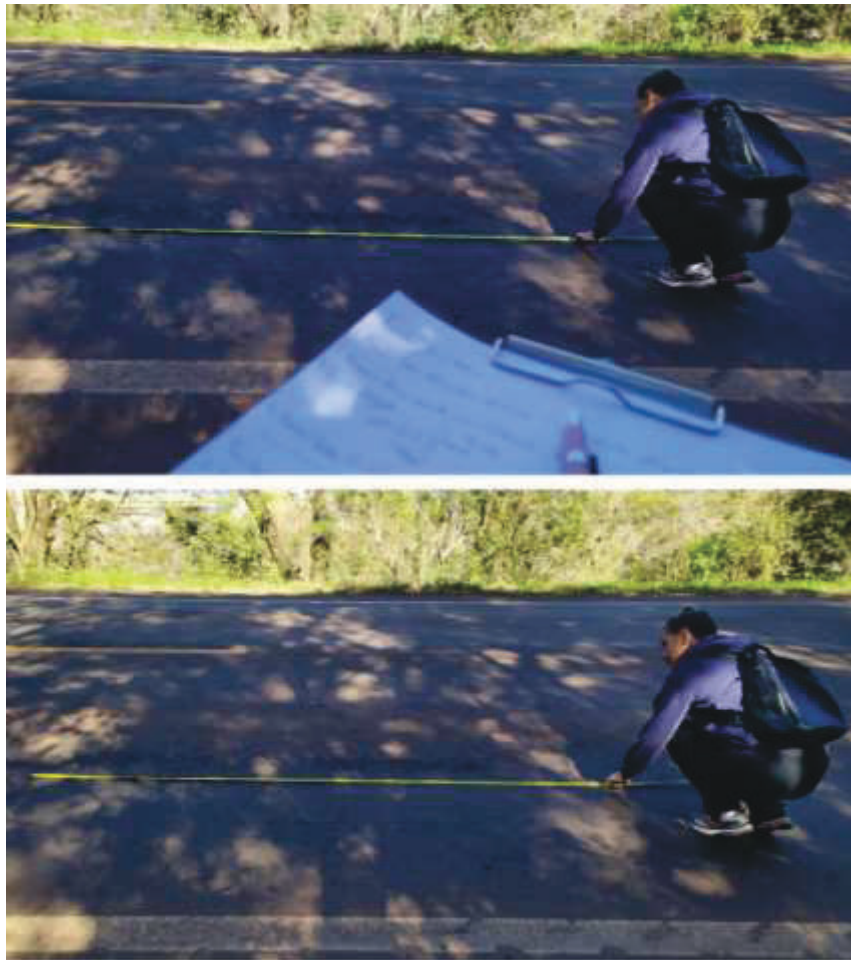
Figura 36 - Levantamento dos defeitos no pavimento

No primeiro levantamento, ao encontrar um defeito no pavimento, foi realizado anotação do tipo de defeito, posição na via e sua extensão, para que, nos próximos levantamentos pudesse ser monitorado os mesmos defeitos e tivesse maior controle de possíveis defeitos que, possivelmente, surgiriam na superfície do pavimento.

O levantamento dos defeitos foi realizado a cada 100 metros, devido ao fato do trecho para o levantamento de IRI ser dividido em cinco segmentos de 100 metros, considerando que essa pesquisa teve como objetivo acompanhar as alterações dos valores de irregularidade longitudinal dos segmentos e analisá-los, buscando compreender quais os fatores motivam essas alterações, uma vez que os defeitos dos pavimentos reduzem o conforto ao rolamento.

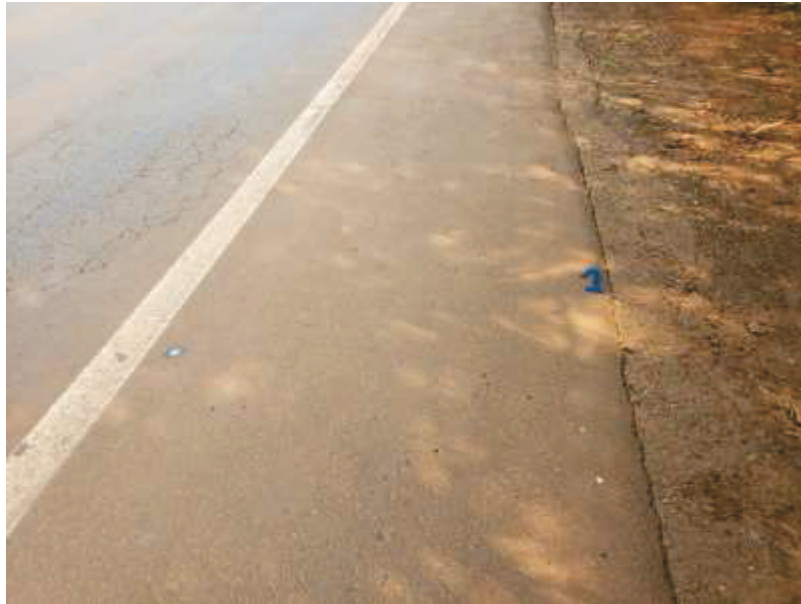
Figura 37 - Demarcação de controle dos defeitos

Durante a realização do levantamento dos defeitos de superfície do pavimento foi necessário realizar a demarcação da numeração do defeito no acostamento, bem como o início e fim considerado para cada medição. A cada novo levantamento a demarcação era apagada e marcada novamente, considerando o ponto de início e fim da medição do defeito para aquele levantamento. Na Figura 37 visualiza-se a demarcação do acostamento. Ressalta-se que para alguns defeitos não

foi possível realizar a demarcação, principalmente os que não estavam no lado do acostamento.

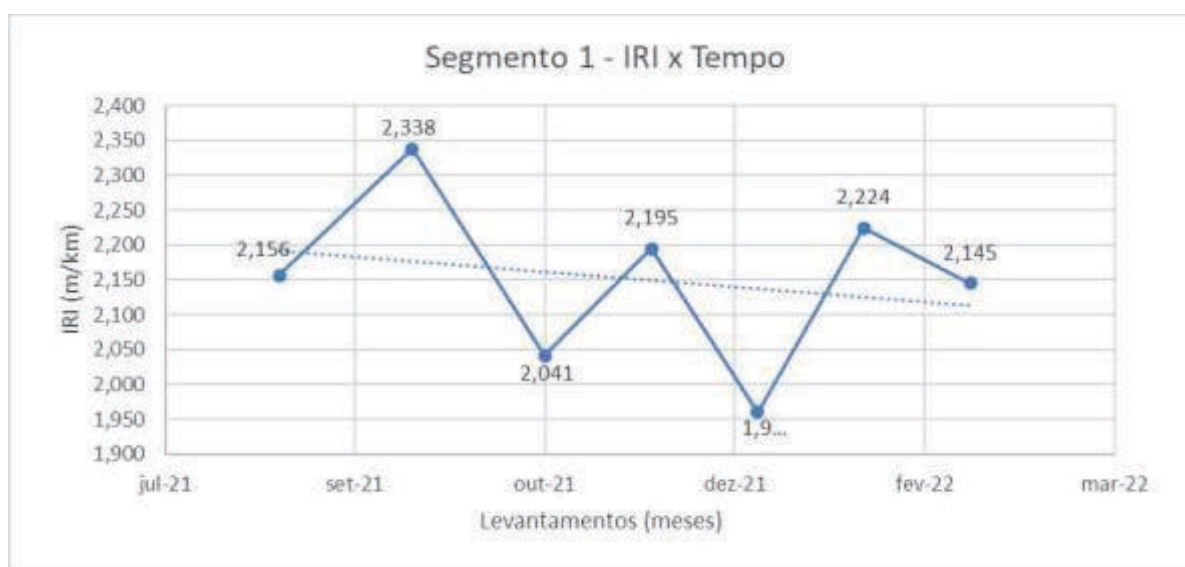
Gráfico 1 - IRI x Tempo do Segmento 1

No Quadro 3 e Gráfico 1 verifica-se as variações nos dados de IRI deste segmento. Como observa-se, os valores de IRI obtidos apresentaram variações irregulares, pois do levantamento de agosto a setembro ocorreu um aumento no valor de IRI e no levantamento de outubro esse valor diminuiu bruscamente. O mesmo acontece nos levantamentos de outubro a dezembro, onde em novembro o valor de IRI aumenta e em dezembro diminui novamente.

Essa variação irregular dos valores de IRI pode ser explicada pela variação da velocidade média em cada levantamento e devido ao veículo não passar na mesma localização do levantamento anterior, como pode ser verificado pelos valores de latitude e longitude do Quadro 1 e da variação de velocidade do Gráfico 2.

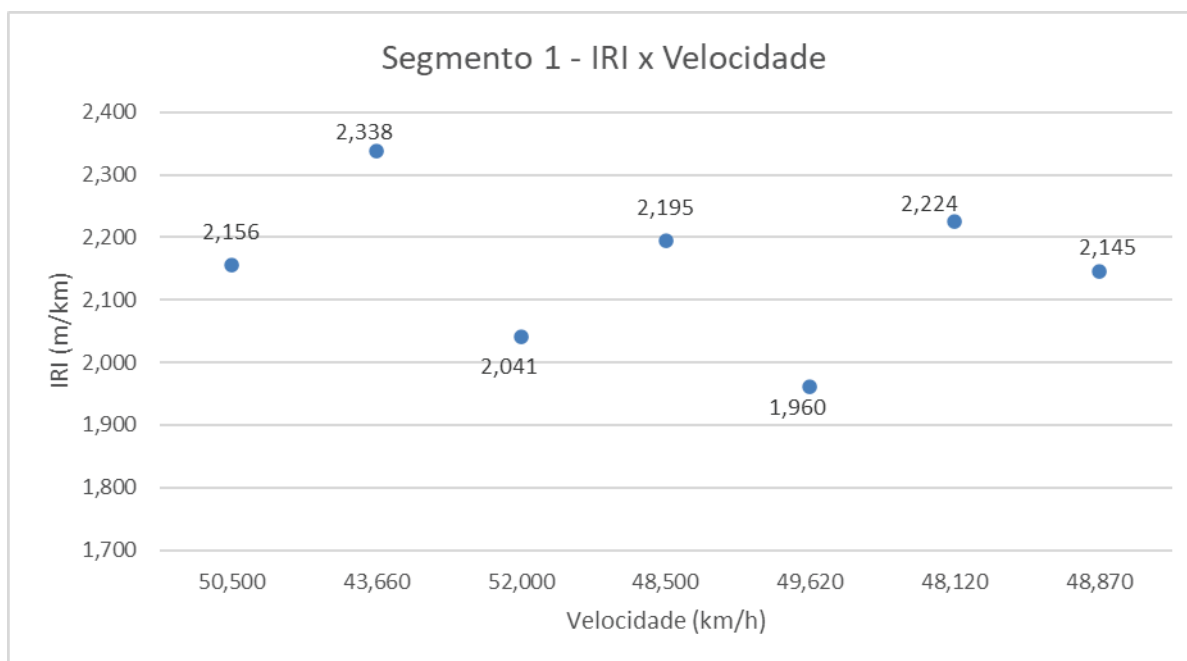
Gráfico 2 - IRI x Velocidade do Segmento 1

O segmento 1 tem seu início coincidindo com o início do trecho de estudo, na rotatória, o que pode ter influenciado os dados obtidos, considerando que o início do levantamento no aplicativo deveria ser realizado sempre no mesmo ponto, porém, analisando as coordenadas geográficas fornecidas pelo aplicativo, percebe-se que houve variação nesse ponto inicial, devido ao veículo estar em movimento e não ser possível prever com exatidão o início do levantamento no SmartIRI.

Ainda, conforme já citado na revisão bibliográfica e no método de estudo, a velocidade recomendada para o levantamento é a partir de 60 km/h, porém, considerando que o início do trecho de estudo é na rotatória (Figura 35), por questões de segurança, não foi possível iniciar o levantamento nessa velocidade. Os levantamentos iniciaram com uma velocidade de aproximadamente 45 km/h e houve uma aceleração do veículo para atingir 60 km/h, essa aceleração foi realizada, em grande parte, no segmento 1 e pode ter impactado diretamente nos dados.

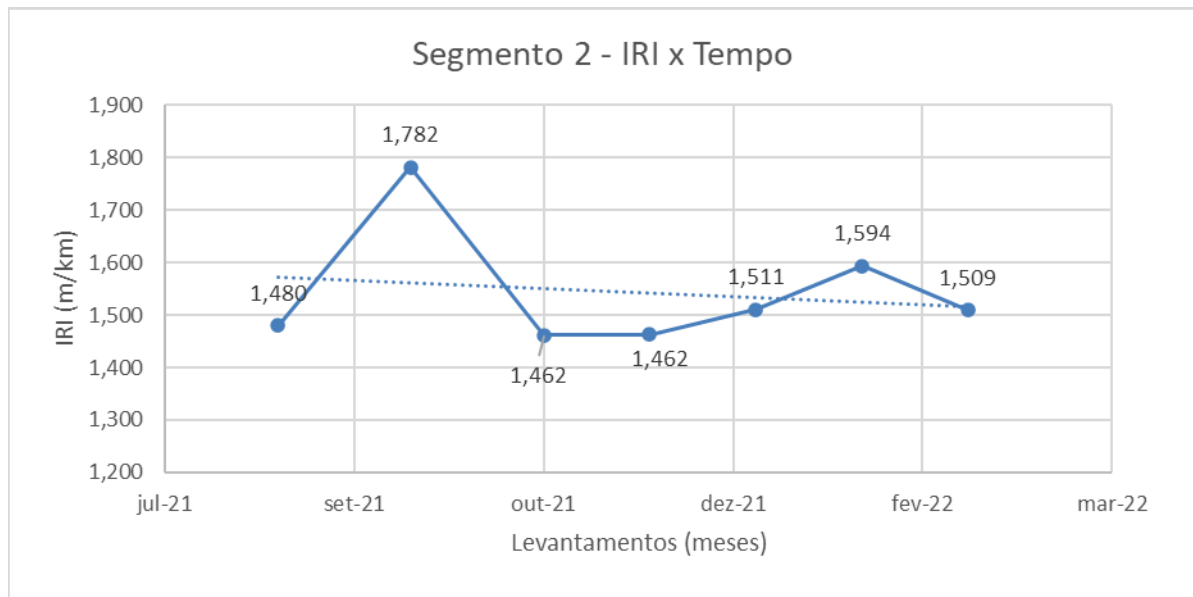
Gráfico 3 - IRI x Tempo do Segmento 2

Com o Quadro 6 e Gráfico 3 é possível analisar as variações nos dados de IRI deste segmento. Como observa-se, os dados apresentaram variações irregulares, pois do levantamento de agosto a setembro ocorreu um aumento no valor de IRI e no levantamento de outubro houve diminuição desse valor. O mesmo acontece nos levantamentos de dezembro a janeiro, onde em dezembro o valor de IRI aumenta e em janeiro diminui novamente.

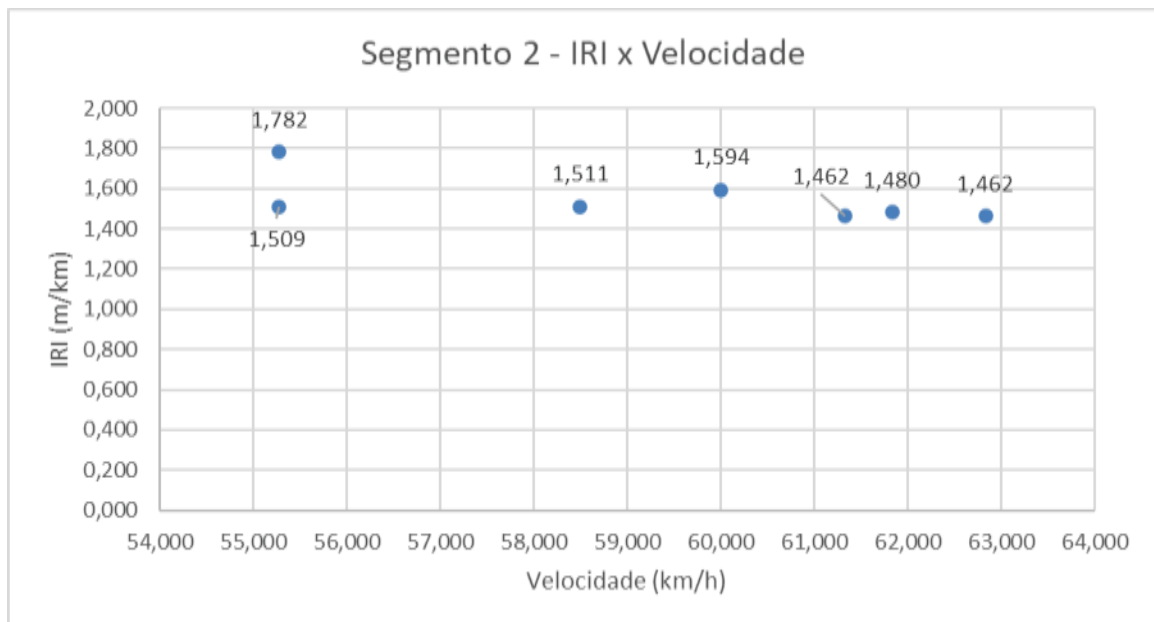
Gráfico 4 - IRI x Velocidade do Segmento 2

Duarte (2018), em sua pesquisa, verificou uma forte correlação ($R^2 = 0,72$) entre altos valores de IRI e velocidades baixas, assim como apontado nessa pesquisa. Sendo assim, essa constatação pode ser explicada pelo fato de os pneus, quando em baixas velocidades, absorverem pequenas saliências, devido ao fenômeno de envoltória dos pneus, conforme explicado pelo autor.

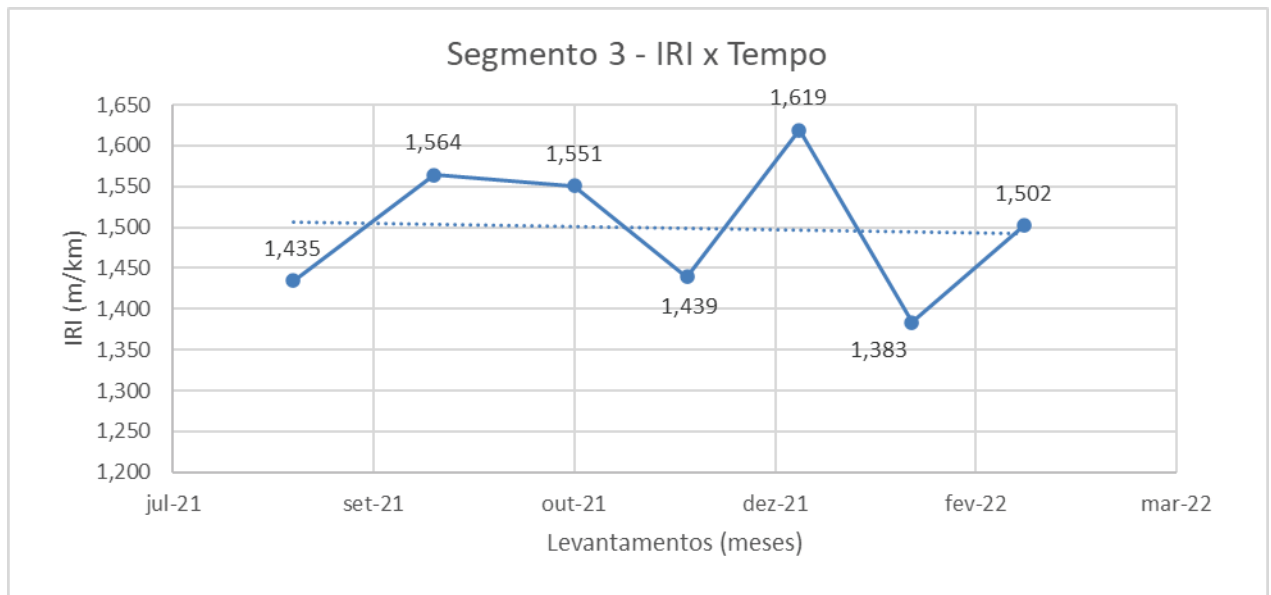
Gráfico 5 - IRI x Tempo do Segmento 3

Verificando o Quadro 10 e Gráfico 5, percebe-se que no levantamento de dezembro/2021 houve um acréscimo significativo no valor de IRI, que pode ter sido motivado pela variação nos dados de latitude e longitude do segmento e pela diminuição da velocidade média nesse levantamento, conforme justificado no segmento 2 e constatado no Quadro 11 e Gráfico 6 abaixo.

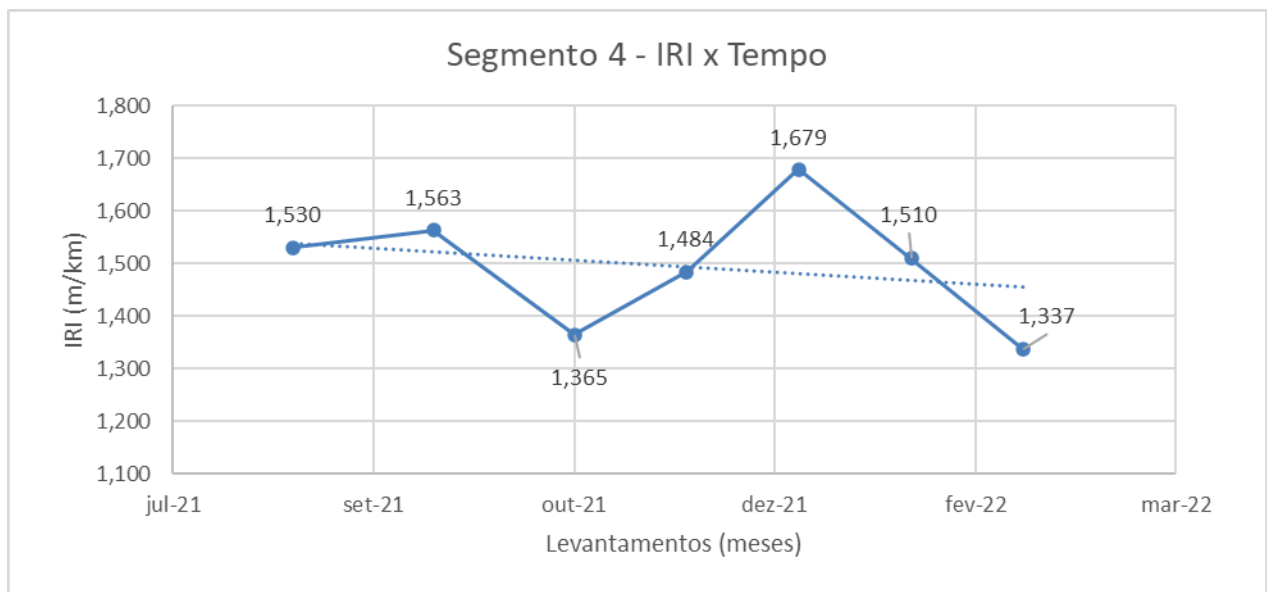
Gráfico 7 - IRI x Tempo do Segmento 4

Analisando o Quadro 14 e Gráfico 7, percebe-se que houve um decréscimo no valor de IRI de outubro/2021 e um aumento considerável no valor de IRI de dezembro/2021, essas variações podem ser explicadas pela diferença na velocidade média de cada levantamento e variação na coordenada geográfica dos levantamentos. Ainda, assim como nos demais segmentos, a classificação do conforto ao rolamento também se manteve inalterada em todos os levantamentos, independente da variação nos valores de IRI.

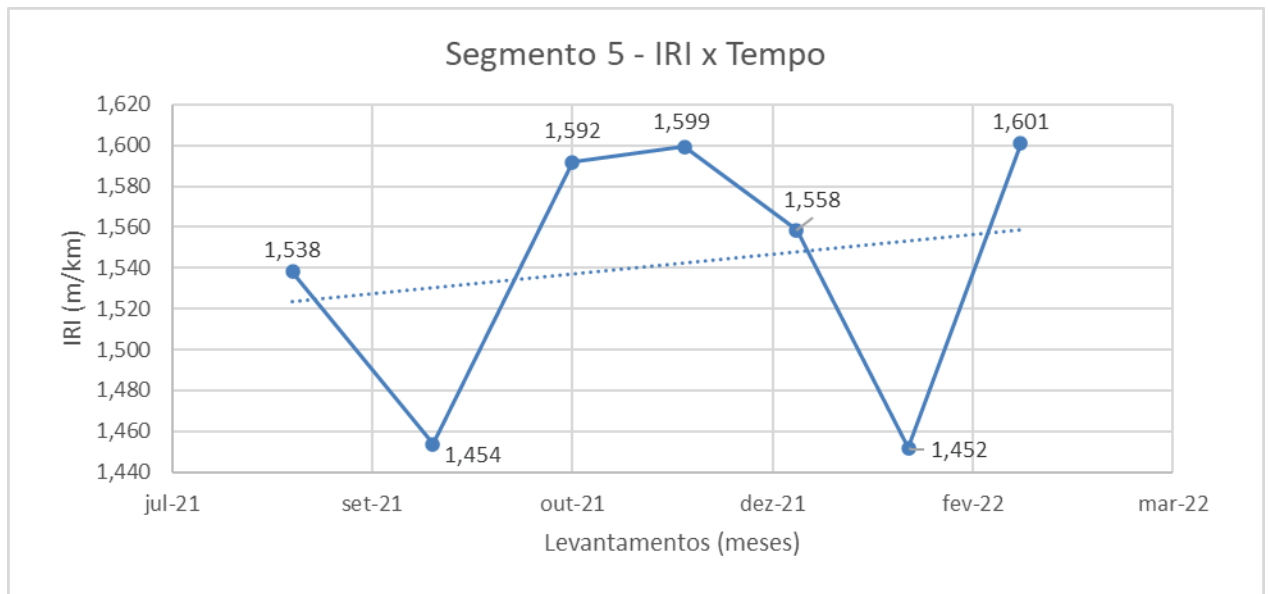
Gráfico 9 - IRI x Tempo do Segmento 5

Com os resultados obtidos no levantamento do segmento 5, apresentados no Quadro 18 e Gráfico 9, verifica-se que, assim como nos demais segmentos, os valores de IRI não apresentam um acréscimo constante.

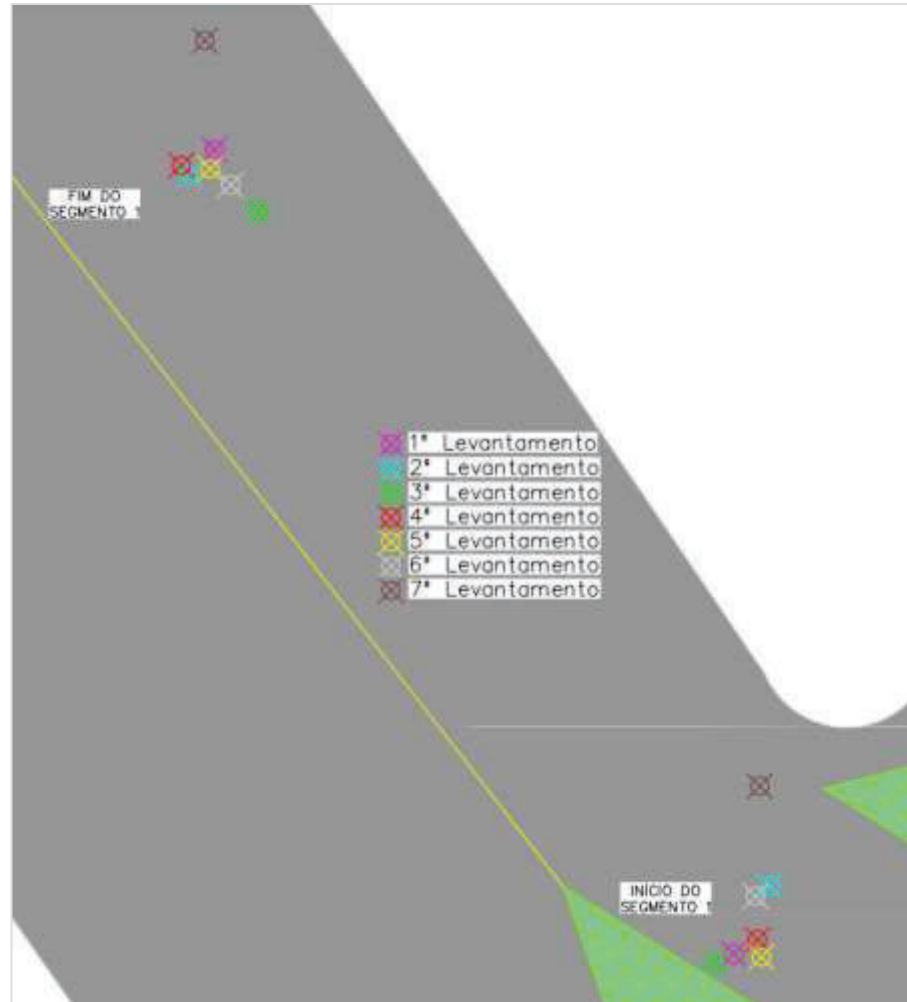
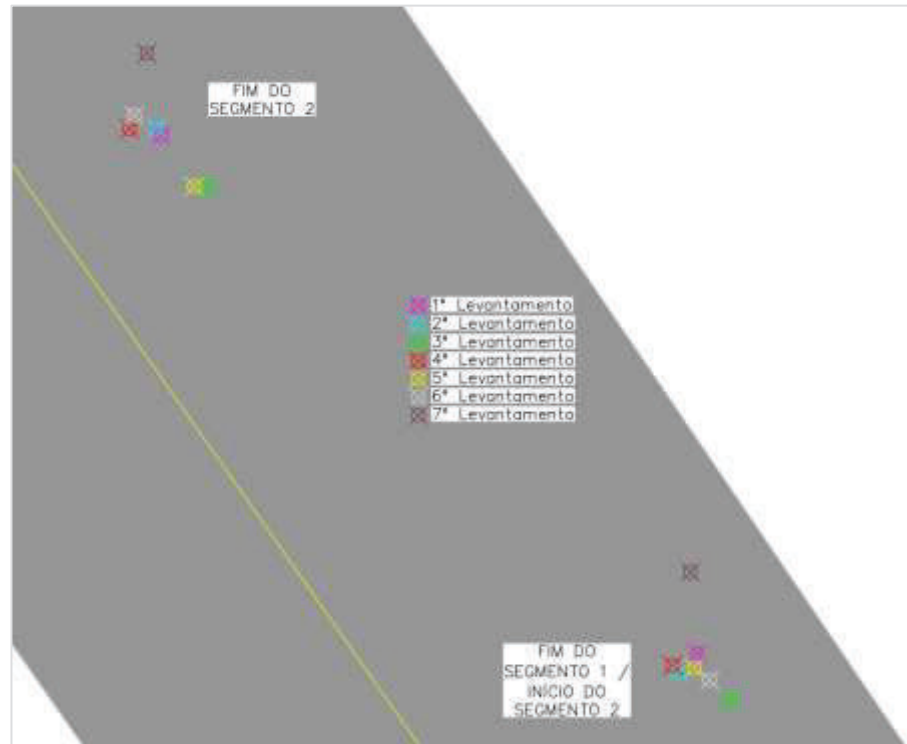
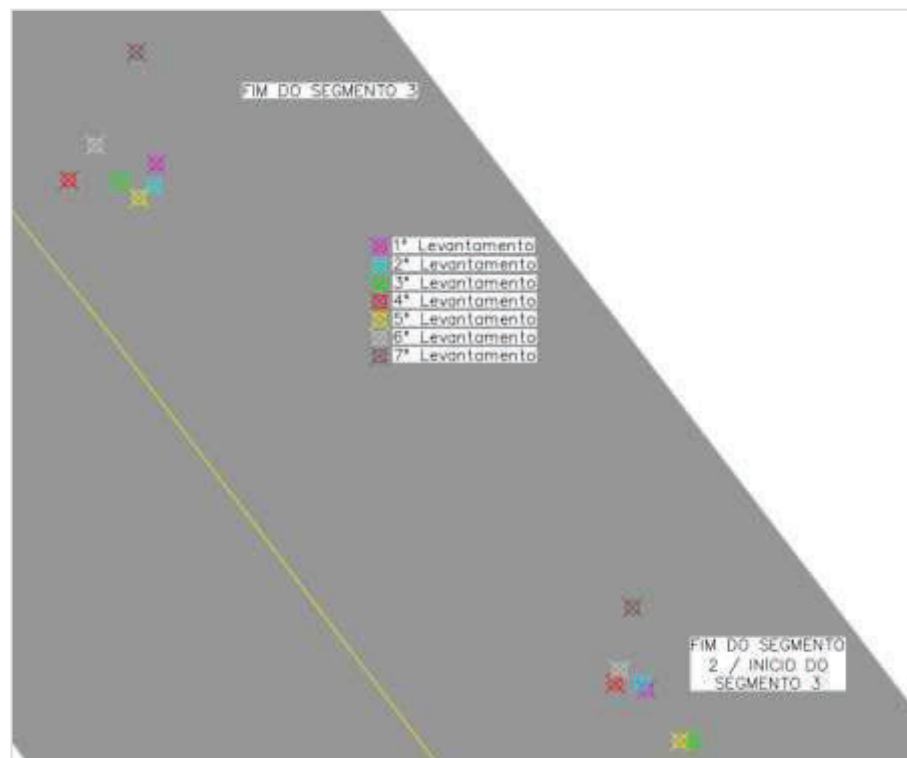
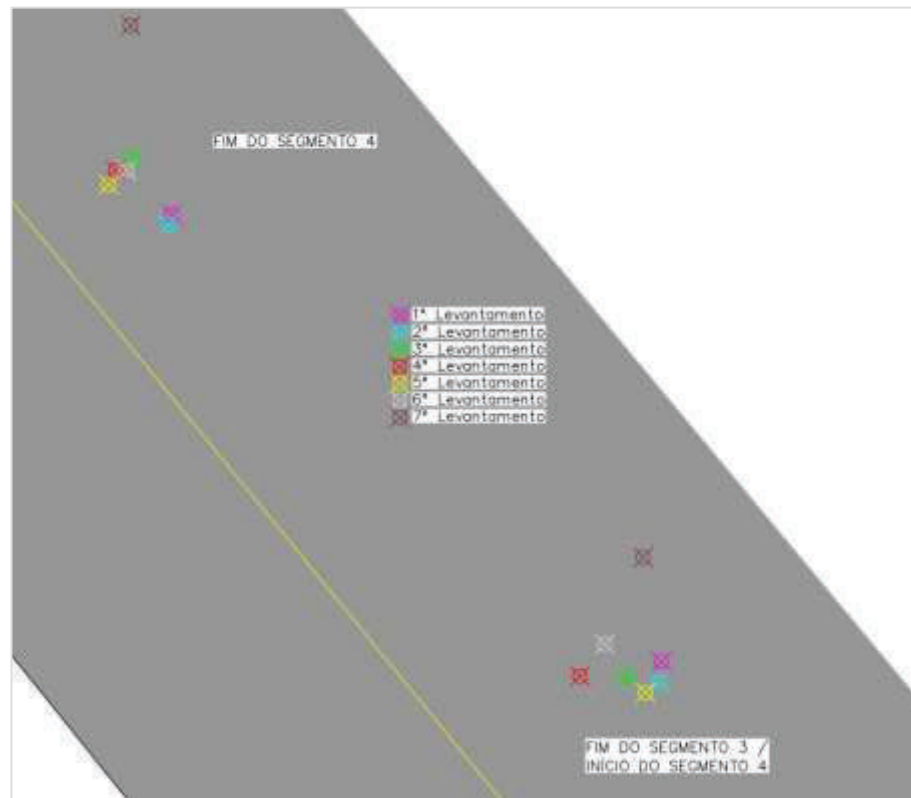
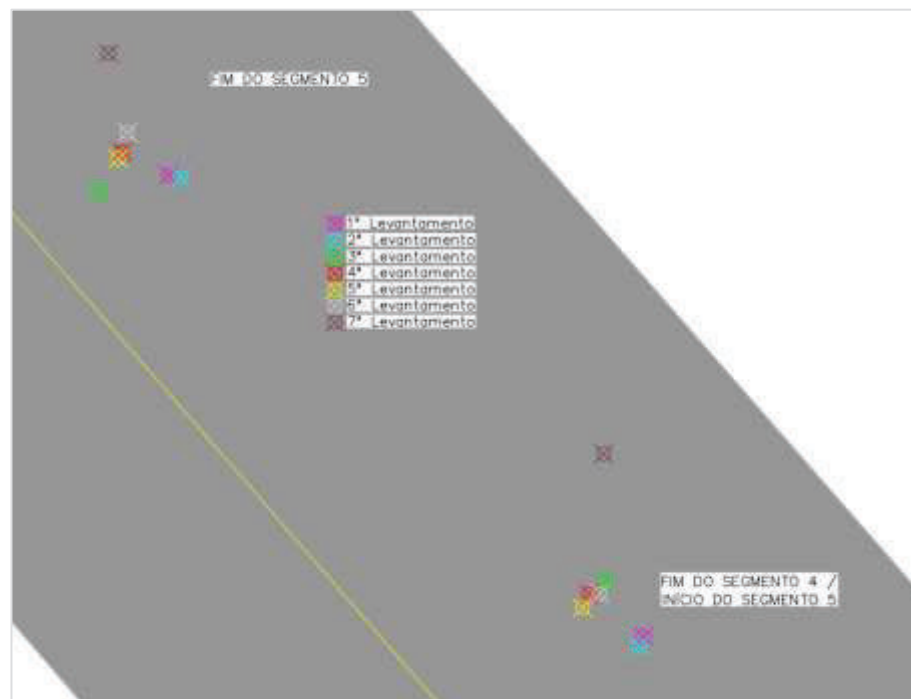
Como observa-se nos mapas acima, o ponto de início do levantamento, coincidente com o início do segmento 1, é o principal responsável pelos erros acumulados nos demais segmentos. A imprecisão ao iniciar e finalizar o levantamento no aplicativo gerou erros acumulados no decorrer dos segmentos.
