**INSTITUTO FEDERAL DE EDUCAÇÃO, CIÊNCIA E TECNOLOGIA DE SANTA CATARINA  
CAMPUS DE FLORIANÓPOLIS  
DEPARTAMENTO ACADÊMICO DE CONSTRUÇÃO CIVIL  
CURSO SUPERIOR DE ENGENHARIA CIVIL**

**DIAGNÓSTICO E PROPOSIÇÕES PARA AS ÁREAS DE LAZER NO  
MUNICÍPIO DE SÃO JOSÉ - SC**

Trabalho de Conclusão de Curso submetido ao Instituto Federal de Educação, Ciência e Tecnologia de Santa Catarina como parte dos requisitos para obtenção do título de Engenheiro Civil.

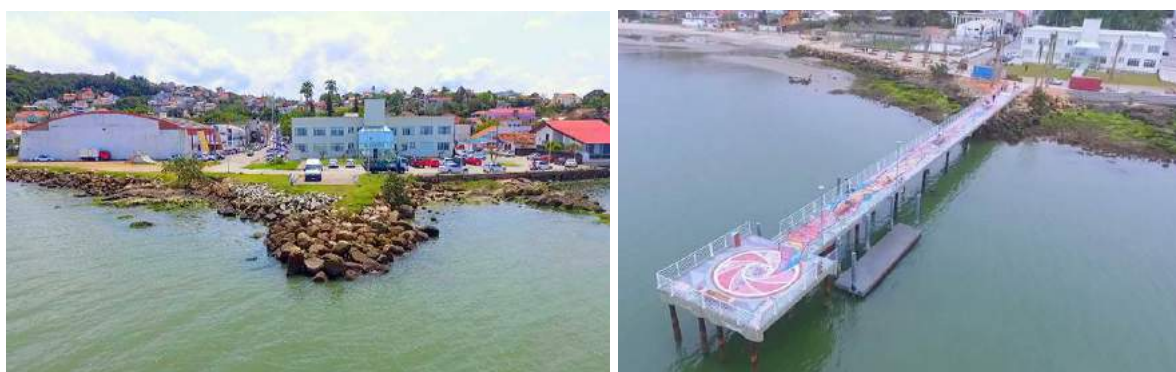
Estas áreas de lazer são fundamentais para a melhoria da qualidade de vida, bem-estar e desenvolvimento dos loteamentos, bairros e municípios (TOLEDO, 2008). No Centro Histórico, por exemplo, após diversos anos sem intervenção passou por uma completa reestruturação em 2019, incluindo a demolição de um ginásio que estava com problemas estruturais dando lugar a quadras esportivas e a construção de um trapiche, destacando a orla marítima (Figura 01).

**Figura 01 – Revitalização do Centro Histórico de São José – SC (antes e depois)**

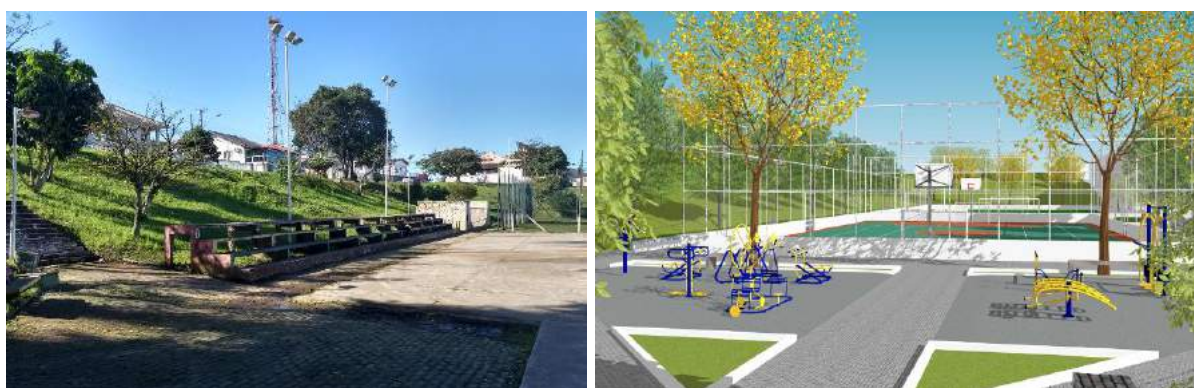
**Figura 02 – Praça das Orquídeas está sendo reformada (antes e depois)**

Atualmente existem mais de 92 áreas com praças e parques distribuídas ao longo de seus 150,4 km<sup>2</sup> de território, algumas bem estruturadas e recentemente revitalizadas ou construídas, e outras aguardando alguma intervenção. Na praça das Orquídeas, por exemplo, existiam problemas de drenagem, acessibilidade e estrutural, porém está passando por uma grande reforma (Figura 02).

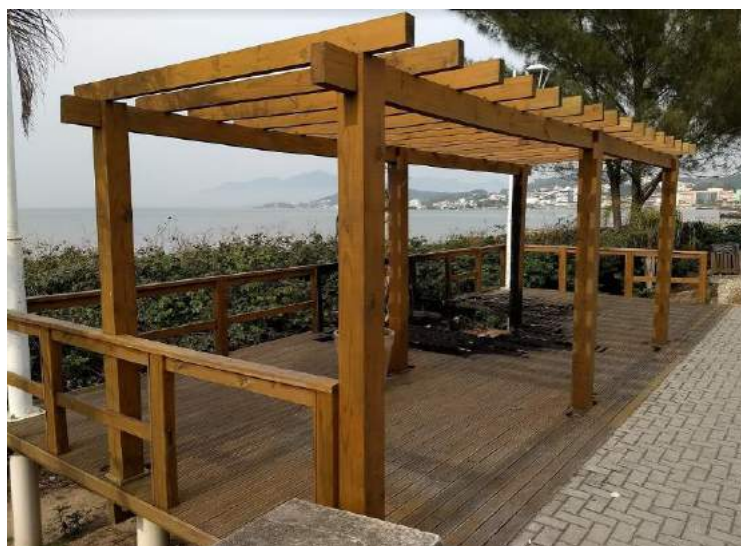
Tratando-se de obra pública, com local de livre acesso, alguns aspectos particulares trazem variáveis a serem pensadas ao longo do projeto por questões de segurança e depredações, às vezes por um simples detalhe projetual e construtivo, conforme observado pelo autor. Nos *decks* da beira-mar, por exemplo, foram constatados diversos problemas que motivaram uma revitalização, como o furto de mobiliário, madeiras nobres e luminárias. Ocorreu, também, a queima de parte desta estrutura por ocasião de fogueira embaixo do assoalho, além do furto da fixação (Figura 03). Já na avenida central, alguns mobiliários estão soltos, pois o tipo de fixação adotado não foi suficiente, necessitando da abertura de licitação para a construção de sapatas, com aplicação de diferentes fixadores e novos mobiliário.

**Figura 03 - Deck da Beira-mar depredado, com assoalho danificado e ausência do mobiliário e parte do guarda-corpo**

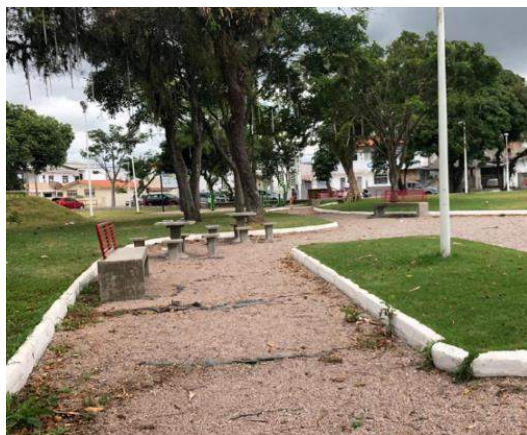
**Figura 73: Praça 10.01**

Inaugurada em 2017, possui 7.367,44m<sup>2</sup> com ocupação da quadra inteira. Possui parque infantil, academia, *pet place*, quadra poliesportiva, pista de skate, mobiliários, totem de segurança e ponto de ônibus. Há um quiosque e uma quitanda de feira. Está em fase de revitalização (Figuras 73 e 74).

b) Reforçar no processo de fabricação a aplicação de produtos anticorrosivos e substituir os equipamentos “Surf duplo” e/ou “Rotação diagonal dupla” que estão com corrosão nas Praças 1.03, 9.03, 10.01, 18.02 e 19.01, assim como todos os equipamentos da academia 18.01 por estarem enferrujados;

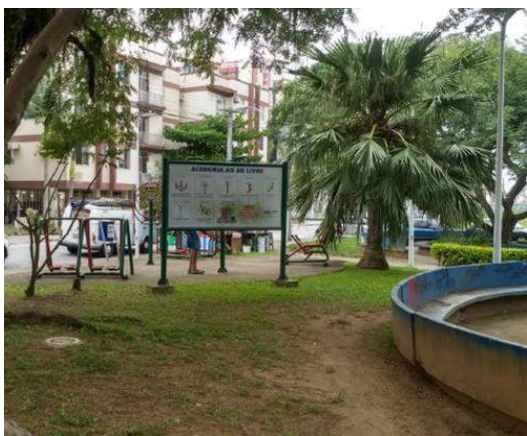
**Figura 105: Praça 12.06**

Popularmente conhecida como Praça dos Ratos com área de 1.397,40m<sup>2</sup>, posicionamento da quadra inteira em rua principal, o espaço conta com academia ao ar livre, mobiliários e ponto de ônibus. Há uma banca de jornal no interior da praça e os bancos utilizados são feitos em concreto moldado *in loco* (Figuras 105 e 106).

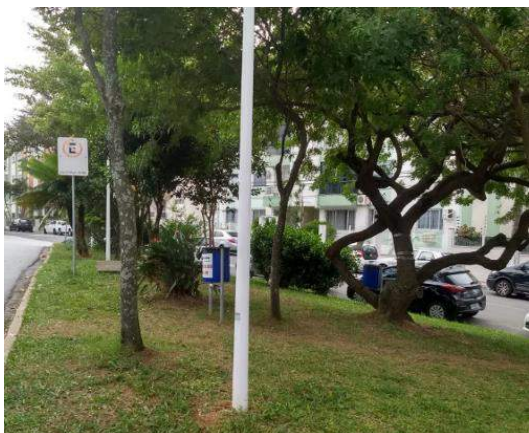
**Figura 107: Praça 12.07**

Em formato triangular com 199,50m<sup>2</sup> e arborizada, a praça é localizada em rua secundária e em frente a central de distribuição de grande loja (Figuras 107 e 108).

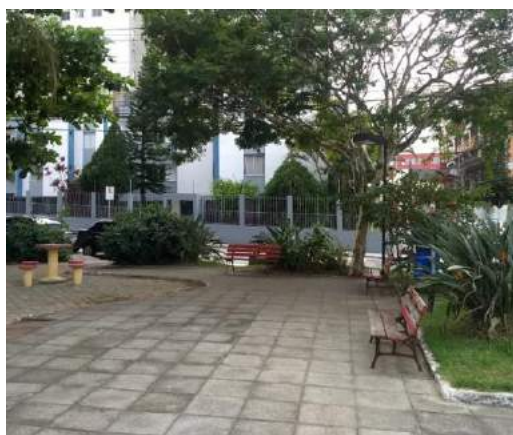
**Figura 109: Praça 12.08**

Localizada na Rua Brasil Pinho com 671,70m<sup>2</sup> e em posição de esquina, a praça possui mobiliários, paisagismo e arborização. Situada ao lado de colégio, com grande fluxo de pessoas e veículos (Figuras 109 e 110).

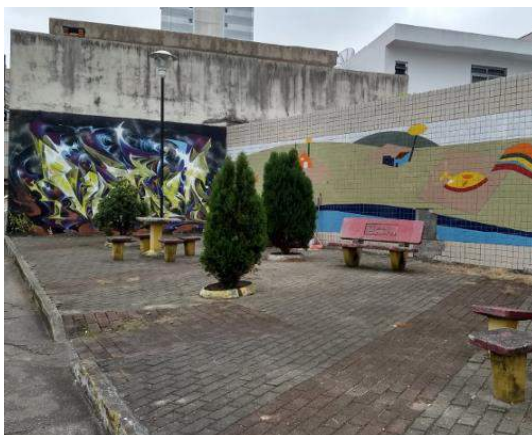
**Figura 111: Praça 12.09**

Praça com 150,05m<sup>2</sup> em terreno plano e meio de quadra, possui mobiliários e telefone público (Figuras 111 e 112).

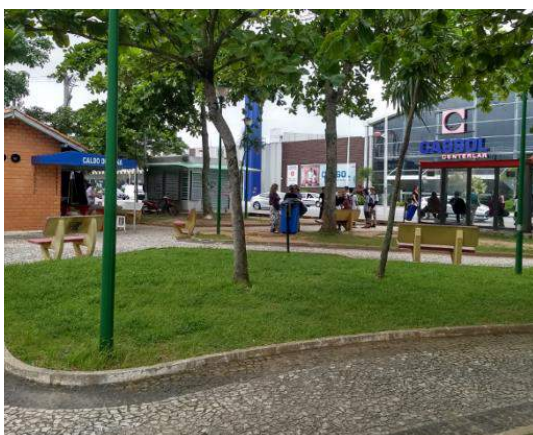
**Figura 113: Praça 12.10**

Com parceria público-privada e revitalizada em 2019, a praça conta com 1.370,90m<sup>2</sup> em esquina. Possui parque infantil, mobiliários, paisagismo, bicicletário e ponto de ônibus. Há também uma banca de revistas e um ponto de táxi. Situada em local de tráfego intenso (Figuras 113 e 114).

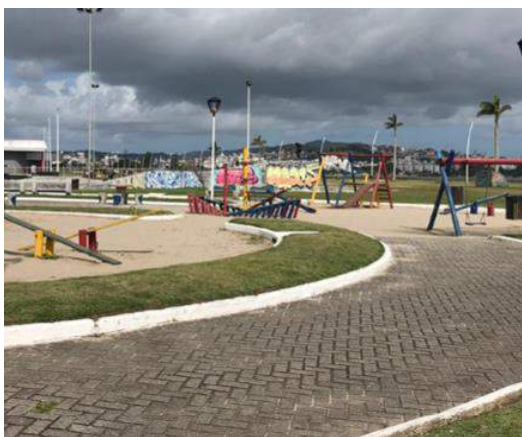
**Figura 115: Praça 12.11**

Parque com 20.076,42m<sup>2</sup> em posição de quadra inteira. Possui parque infantil, pista de skate e de caminhada e mobiliários. O espaço recebe muitos visitantes, principalmente nos finais de semana. Há projeto de revitalização do parque infantil para 2020 (Figuras 115 e 116).

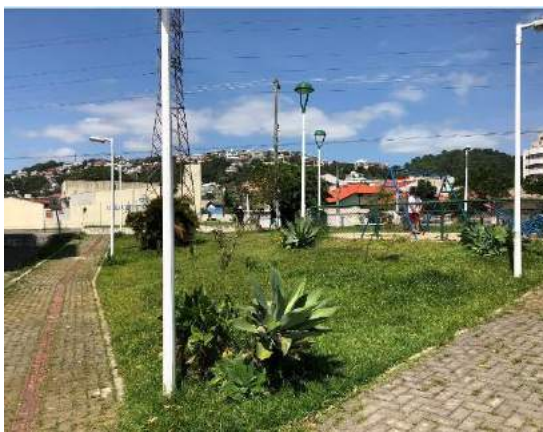
**Figura 117: Praça 13.01**

Inaugurada em 2016 com 1.018,10m<sup>2</sup>, a praça é situada em esquina, possui parque infantil, mobiliários, paisagismo e vegetação arbórea. Localizada em meio à área residencial e em frente à Avenida de fluxo intenso, o espaço é bem utilizado pelos moradores locais e estudantes (Figuras 117 e 118).

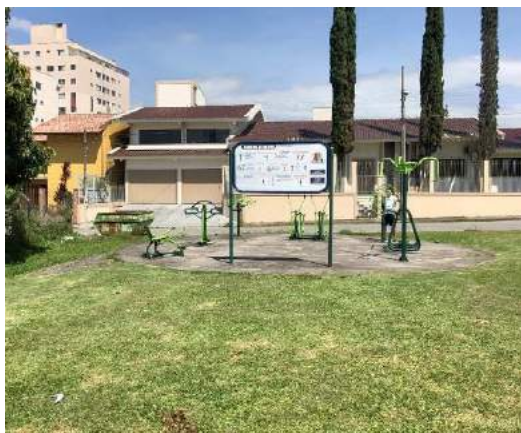
**Figura 121: Praça 13.03**

A Praça da Rua Flávio da Silva conta com 615,20m<sup>2</sup> em terreno plano de esquina, possui academia ao ar livre e paisagismo em grama esmeralda. Localizada em frente à Avenida das Torres (Osvaldo José do Amaral) (Figuras 121 e 122).

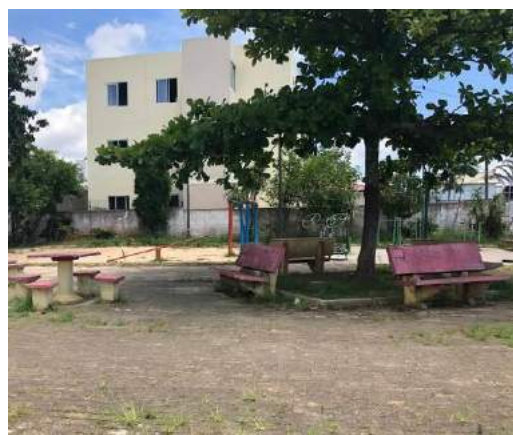
**Figura 123: Praça 13.04**

Praça com 445,80m<sup>2</sup> ocupando a esquina de rua secundária. Possui parque infantil, academia, mobiliários, paisagismo e vegetação arbórea (Figuras 123 e 124).

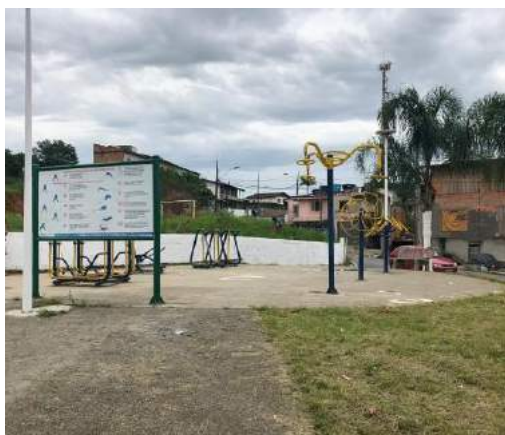
**Figura 125: Praça 14.01**

Praça com leve declive em esquina, arborizada, com 283,25m<sup>2</sup> de área. No local há uma academia, parque infantil e mobiliários (Figuras 125 e 126).

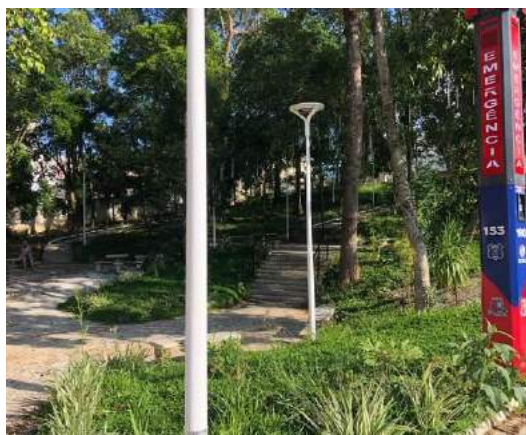
**Figura 127: Praça 15.01**

A praça foi reformada em maio de 2019, possui área de 5.312,80m<sup>2</sup> em declive acentuado. Conta com parque infantil, academia, horta comunitária, mobiliários e segurança por totem. No local há um ginásio municipal de esportes (Figuras 127 e 128).

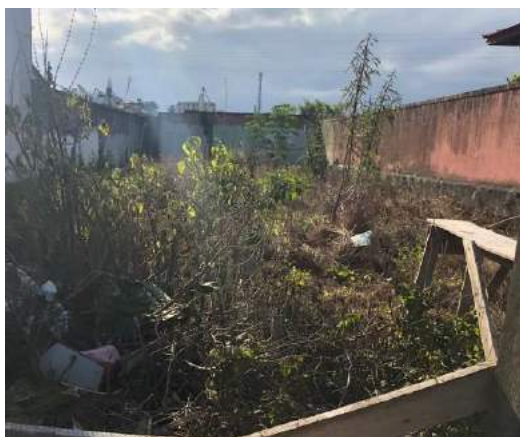
**Figura 129: Praça 15.02**

Trata-se de praça com 307,00m<sup>2</sup> que está em fase de licitação. Serão instalados parque infantil, mobiliários, bicicletário, paisagismo e vegetação arbórea. Situa-se em terreno plano e meio de quadra, onde há uma galeria de água pluvial que transpassa o lote (Figuras 129 e 130).

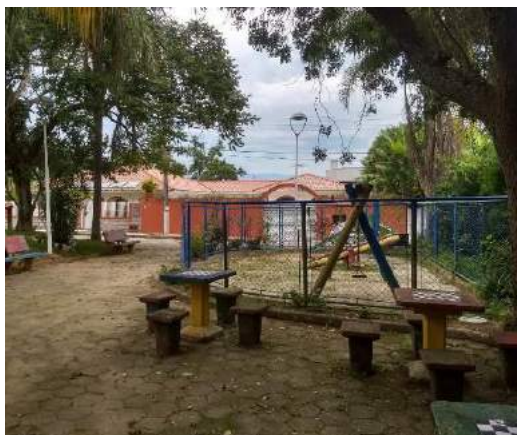
**Figura 131: Praça 16.01**

Praça com 243,25m<sup>2</sup>, situa-se em terreno plano de esquina e em rua principal. Possui parque infantil, mobiliários, ponto de ônibus e vegetação arbórea (Figuras 131 e 132).

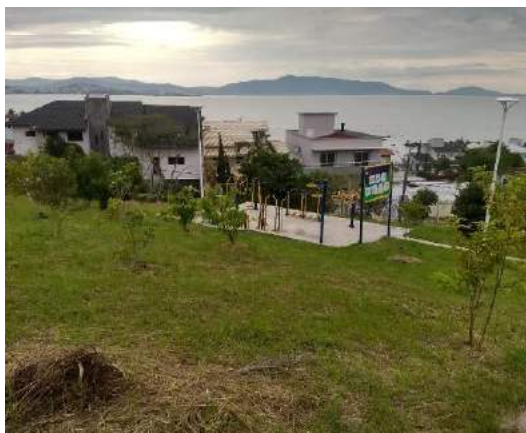
**Figura 133: Praça 16.02**

Praça com área de 1.399,70m<sup>2</sup> em terreno com declive acentuado e ocupa a quadra inteira. Possui um patamar com uma academia e paisagismo. Há uma câmera de monitoramento eletrônico (Figuras 133 e 134).

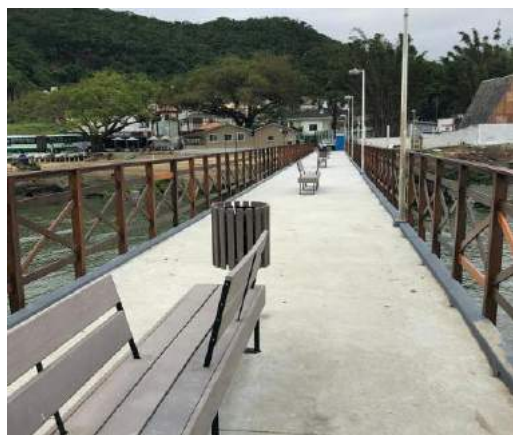
**Figura 135: Praça 16.03**

O trapiche Ponta de Baixo é localizado em terreno plano e posição parcial de quadra. Possui área de 2.753,50m<sup>2</sup>, academia, balizadores, mobiliários, paisagismo, vegetação arbórea e ponto de ônibus. Inaugurado em 2016, o local conta com restaurantes em seu entorno. Há também uma rampa de lançamento de embarcações (Figuras 135 e 136).

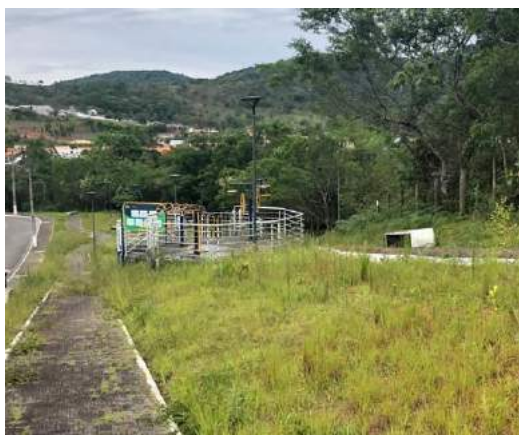
**Figura 137: Praça 17.01**

Inserida no loteamento Jardim Botânico, a praça com acentuado possui uma área 1.529,20m<sup>2</sup>, academia em dois níveis e mobiliários. A população fez uma quadra de esportes em areia com as traves em madeira e há uma pista de caminhada feita em bloco de concreto intertravado (Figuras 137 e 138).

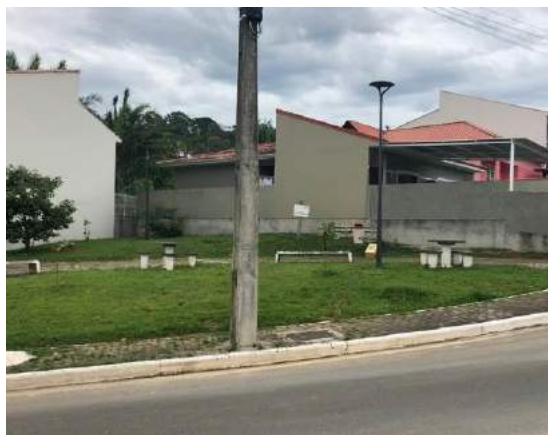
**Figura 139: Praça 17.02**

Praças totalizando 634,50m<sup>2</sup>, ocupam meio de quadra em rua secundária, possuem mobiliários e paisagismo. Situam-se uma de frente para outra e são mantidas pelos moradores (Figuras 139 e 140).

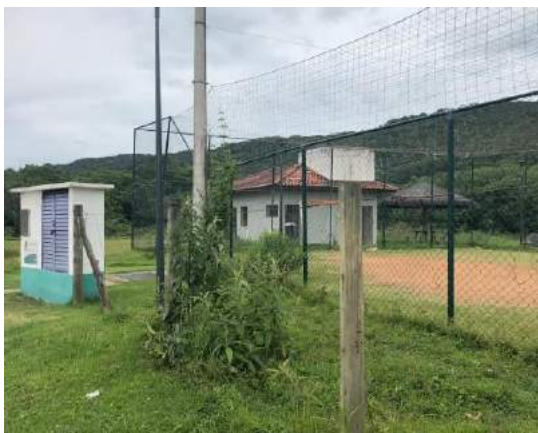
**Figura 141: Praça 17.03**

A praça conta com 1.548,20m<sup>2</sup> em terreno plano e meio de quadra. Possui quadra de esportes em areia, arquibancada e vegetação arbórea. Há um quiosque com sanitários, área para eventos e estacionamento (Figuras 141 e 142).

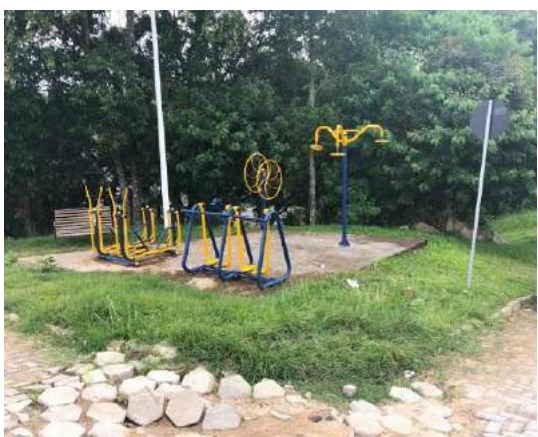
**Figura 143: Praça 17.04**

Praça com 1.325,30m<sup>2</sup> ocupando a esquina em rua secundária. Possui academia, mobiliários e vegetação arbórea (Figuras 143 e 144).

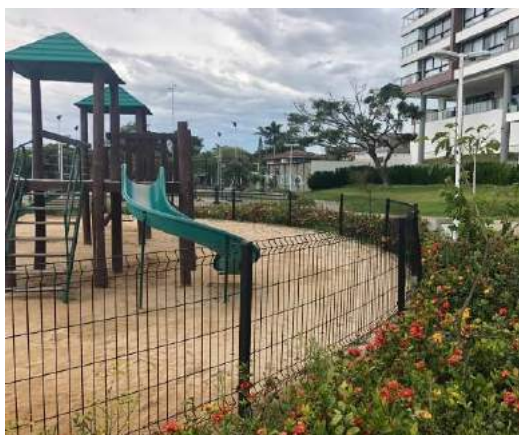
**Figura 145: Praça 18.01**

A praça com parceria público-privada possui área de 5.676,40m<sup>2</sup> em relevo plano de esquina com fluxo intenso de veículos. Inaugurada em 2017, o local conta com parque infantil, academia, quadra poliesportiva, mobiliários, paisagismo e vegetação arbórea (Figuras 145 e 146).

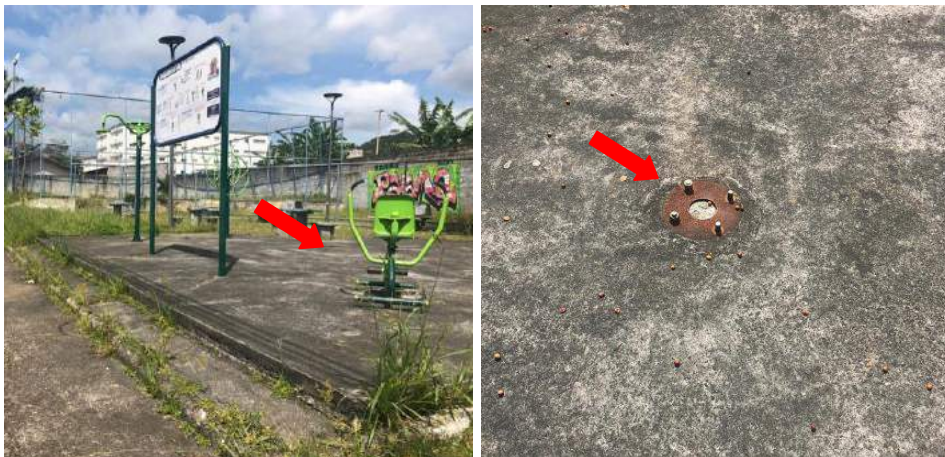
**Figura 197 – Ausência de equipamento de academia na Praça 1.03**

Em 05 (cinco) praças foi identificada a ausência de equipamentos pós-instalação por causa desconhecida. Possivelmente ocorreu a corrosão na base provocada por agentes agressivos nos equipamentos “Surf duplo” e/ou “Rotação diagonal dupla”, comprometendo a estrutura, conforme observado nas Praças 1.03, 9.03, 10.01, 18.02 e 19.01 (Figuras 197, 198, 199, 200 e 201 respectivamente). Outra possibilidade é o comprometimento da base devido aos excessos de esforços laterais concentrados em um único ponto de apoio. A inclusão de fábrica de mais um ponto de apoio tornaria a estrutura mais resistente.

a) Um dos equipamentos situados na Praça 1.03 está ausente, conforme Figura 197.

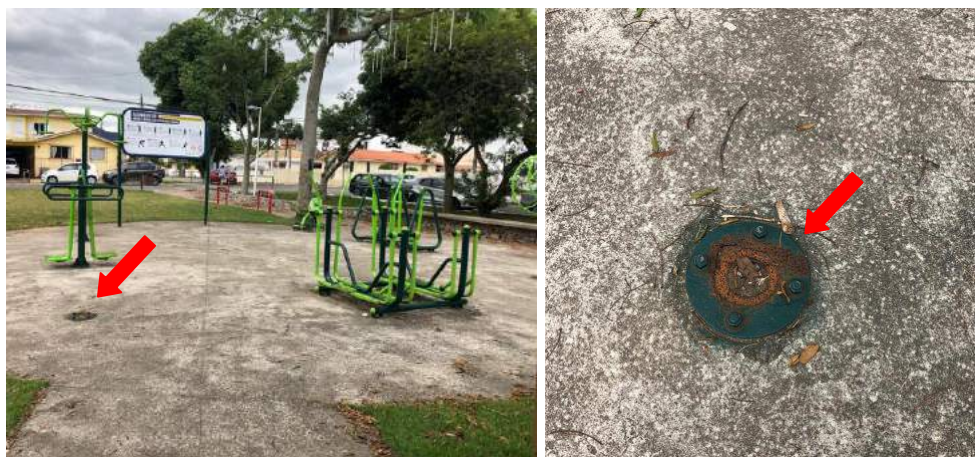
**Figura 199 – Ausência de equipamento de academia na Praça 10.01**

c) Já na Praça 10.01 um dos equipamentos está ausente, provavelmente devido à ação de ferrugem na sua fixação ao piso (Figura 199).

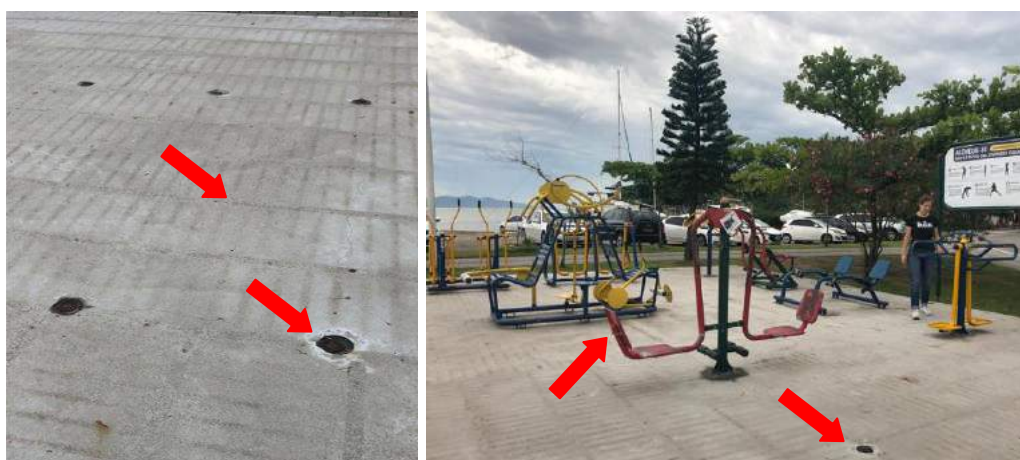
**Figura 200 – Ausência de equipamentos e pintura precária na academia na Praça 18.02**

d) A academia da Praça 18.02 encontra-se com aberturas no piso devido à retirada de equipamentos e o seu piso não está polido. É possível observar através de marcas que foi retirado o assoalho, por isso o piso ficou sem acabamento (Figura 200).

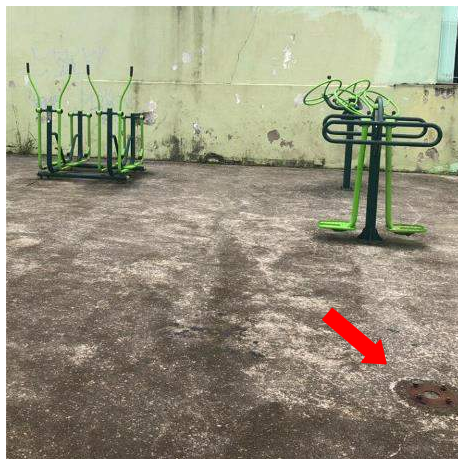
**Figura 201 – Ausência de equipamento de academia na Praça 19.01**

e) A academia da Praça 19.01, que fica ao lado de igreja e escola de futebol, está sem um equipamento (Figura 201).

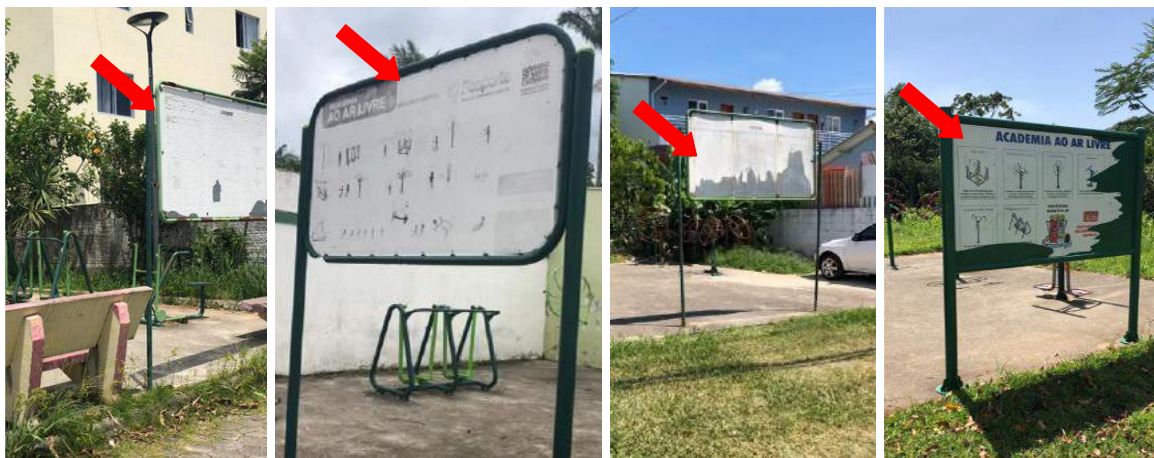
a) O adesivo da placa de instruções situado nas Praças 13.04, 19.01, 20.03 e 20.05 está danificado (Figura 202). Nas Praças 20.03 e 20.05 é possível observar que o mesmo está com sinais de vandalismo, uma vez que possivelmente alguém tentou retirar.

**Figura 202 – Academia: placa de instruções danificada nas Praças 13.04, 19.01, 20.03 e 20.05 respectivamente.**

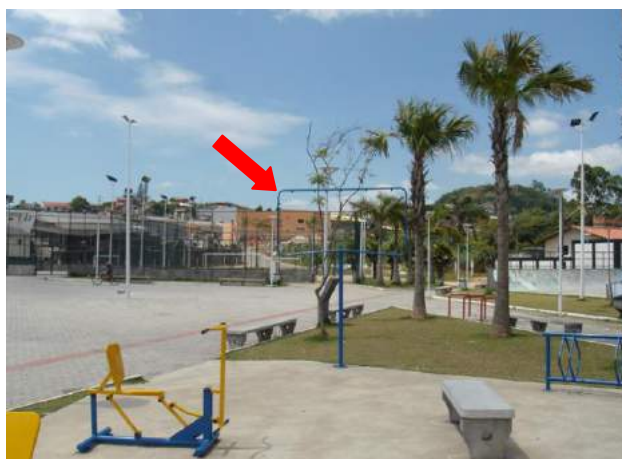
- b) Na Praça 20.01, inaugurada em 05/2018, a estrutura de sustentação foi construída de maneira menos robusta que as demais (Figura 203), o que pode ter ocasionado a queda da placa com as instruções, somando-se com a força do vento.

**Figura 203 – Placa de instruções danificada na academia da Praça 20.01**

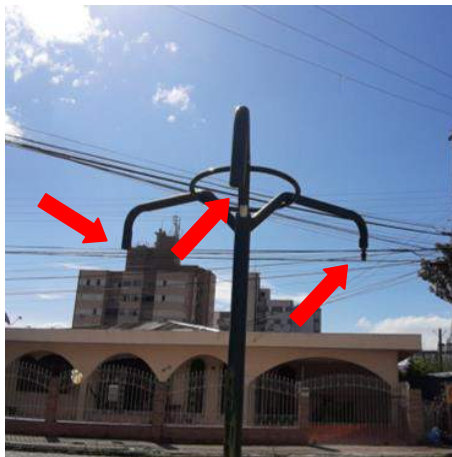
a) Conforme observado nas Praças 2.02 e 21.01, o equipamento "Barra alta giratória" está com as alças giratórias ausentes (Figura 204).

**Figura 204 – Equipamento de academia danificado na Praça 2.02**

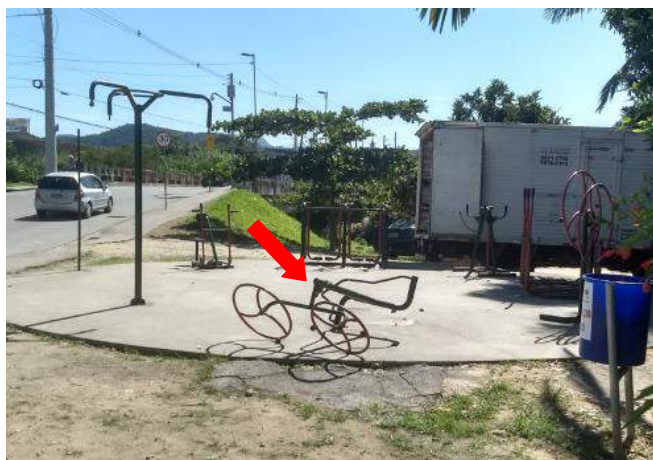
b) O equipamento "Rotação diagonal dupla" da Praça 21.01 está danificado por causas desconhecidas (Figura 205).

**Figura 205 - Equipamento danificado na academia da Praça 21.01**

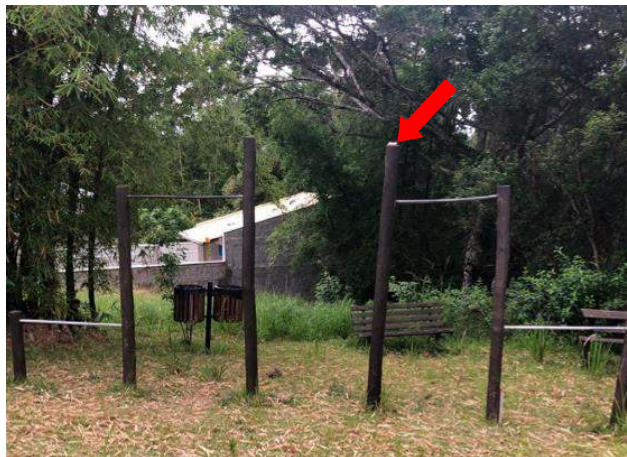
c) O equipamento Jogo de barras está danificado, com sua estrutura abalada (Figura 206).

**Figura 206 – Equipamento de academia danificado na Praça 9.05**

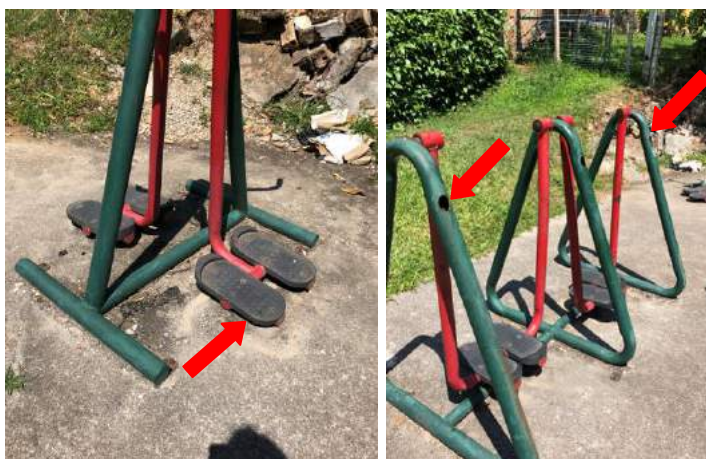
d) Na Praça 20.03 temos o surf duplo arrastando no piso e o simulador de caminhadas sem barras de apoio (Figura 207).

**Figura 207 – Equipamentos danificados na academia da Praça 20.03**

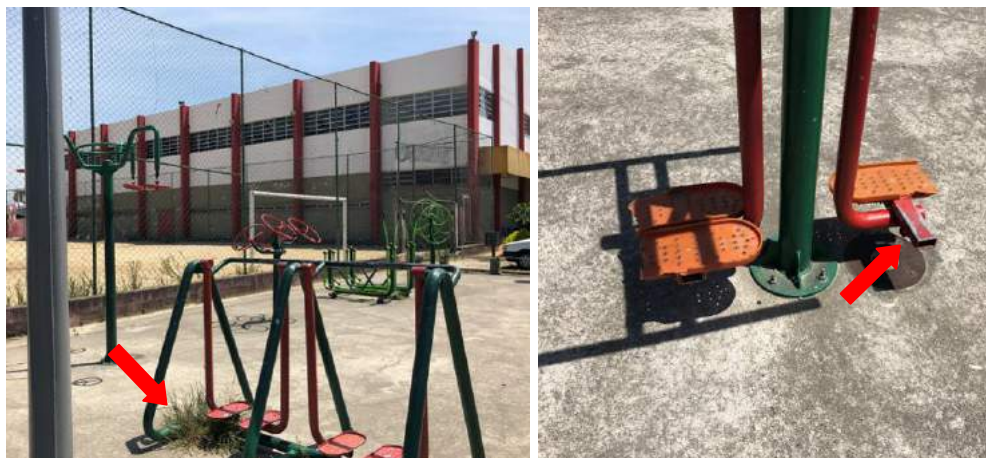
e) O surf duplo da Praça 20.14 está com o apoio do pé quebrado, e o simulador de caminhadas está com muita vegetação ao redor. Esta academia fica ao lado de ginásio de esportes e campo de futebol, local de grande circulação de usuários (Figura 208).

**Figura 208 - Equipamento danificado na academia da Praça 20.14**

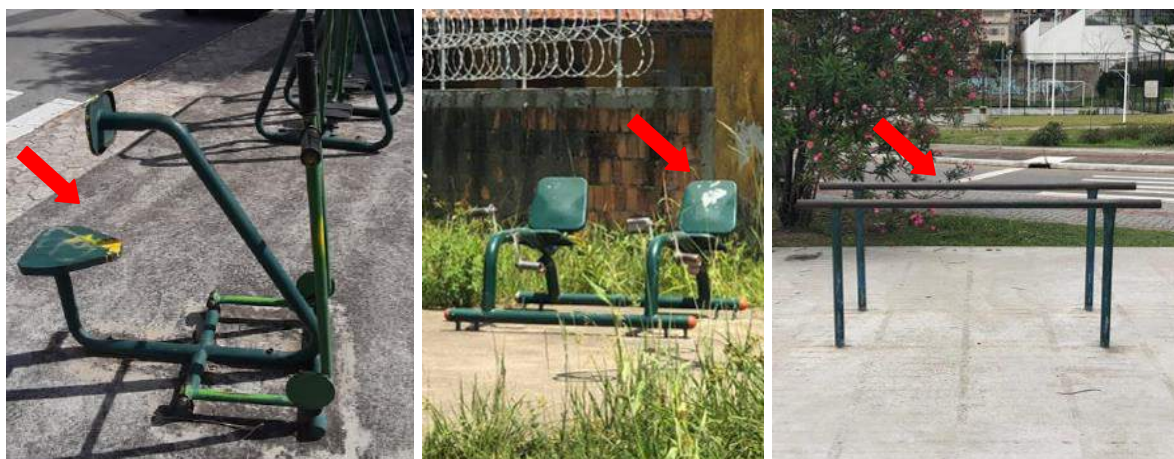
f) Também se observa que alguns equipamentos estão com a pintura comprometida devido ao vandalismo (Praça 2.02) e por desgaste ocasionados pela ação de intempéries (Praças 9.04 e 18.02), prejudicando a prática de exercícios físicos (Figura 209).

**Figura 209 – Equipamento de academia pichado (Praça 2.02) e desgastado por ação de intempéries (Praças 9.04 e 18.02 respectivamente)**

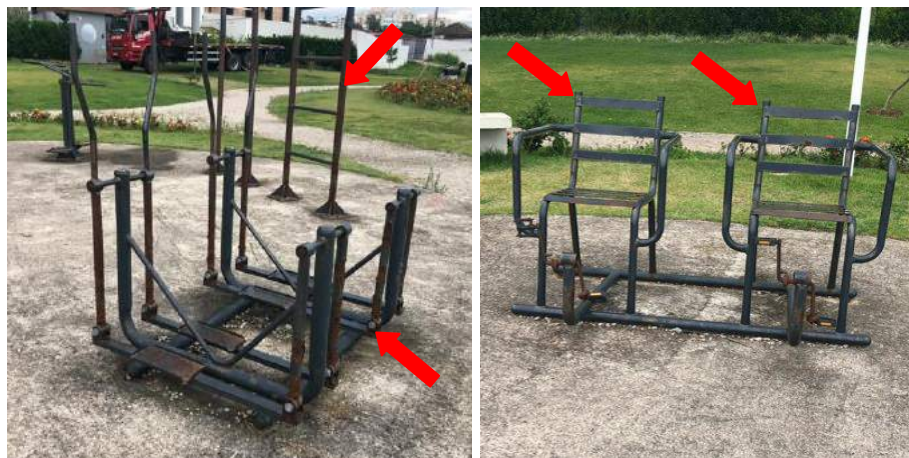
g) Na Praça 18.01 todos os equipamentos estão oxidados devido à ação da maresia, prejudicando a sua utilização e o seu próprio funcionamento. A mesma está situada a poucos metros do mar (Figura 210).

**Figura 210 – Equipamentos de academias em estado precário de conservação na Praça 18.01**

| Observação: Praça do Dimas. Os mobiliários da academia estão todos corroídos pela maresia. No parque infantil, em alguns locais fica visível o concreto na areia. | | | | | | |

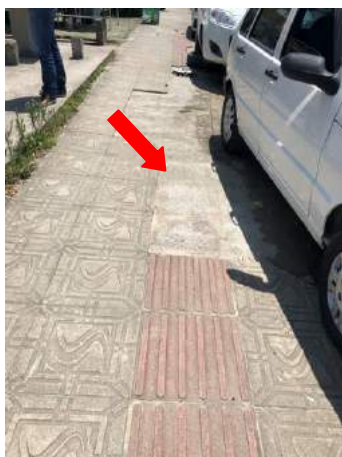
c) Parte do revestimento da calçada na Praça 20.14 está ausente, incluindo pisos direcionais, gerando obstáculos (Figura 215);

**Figura 215 - Acessibilidade prejudicada na calçada da Praça 20.14**

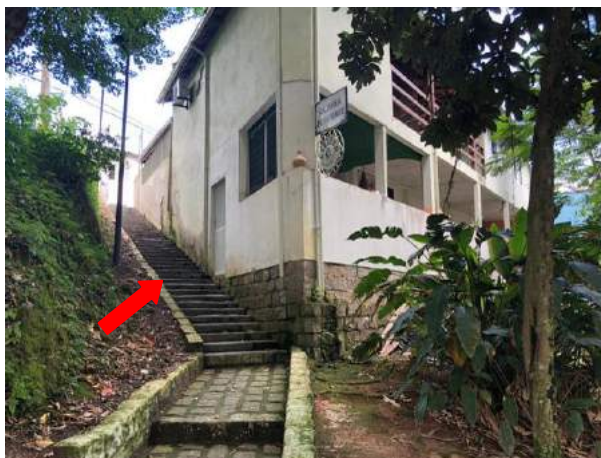
d) A Praça 5.06 conta com uma escada que faz ligação com a rua acima (Figura 216). A mesma não apresenta corrimão e patamares, dificultando a locomoção dos usuários;

**Figura 216 - Acessibilidade prejudicada no acesso à Praça 5.06**

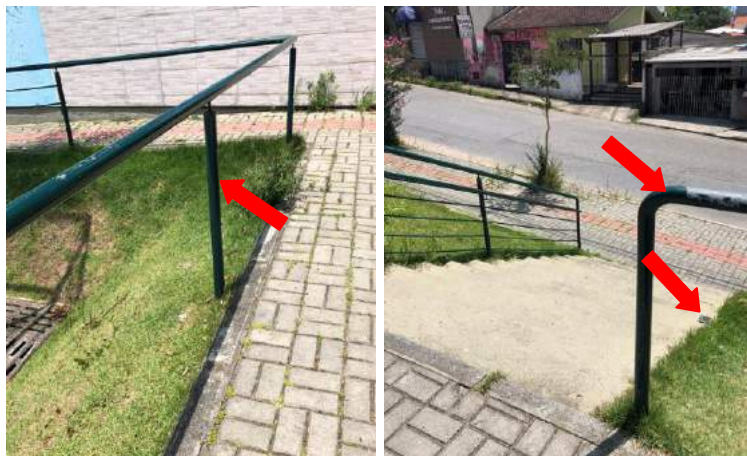
f) O guarda-corpo da Praça 20.11 está sem algumas barras intermediárias e sem o corrimão em um dos lados da escada (Figura 218);

**Figura 218 - Acessibilidade prejudicada no acesso à Praça 20.11**

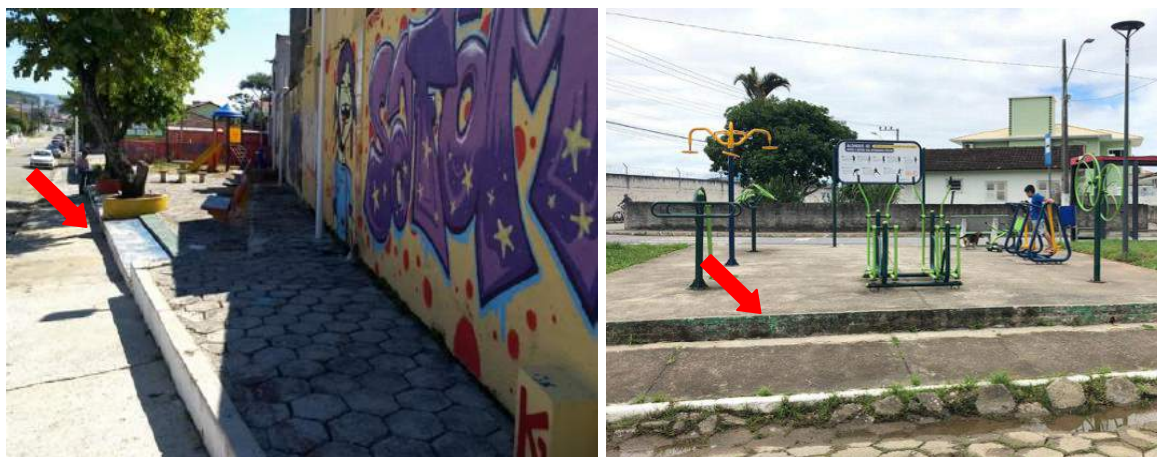
g) Não existe rampa para acessar a Praça 7.03 e a academia da Praça 10.03 (Figura 219);

**Figura 219 - Acessibilidade prejudicada no acesso à Praça 7.03 e à academia da Praça 10.03 respectivamente**

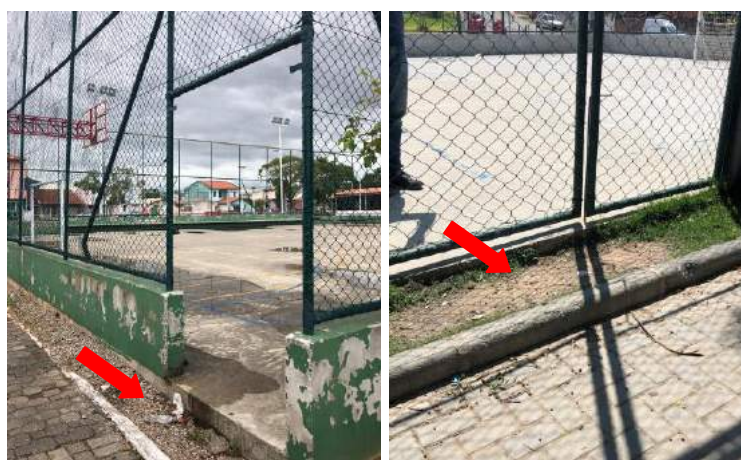
h) Ausência de rampa entre a quadra de esporte e o passeio interno das Praças 10.01 e 20.02 (Figura 220);

**Figura 220 - Acessibilidade prejudicada no acesso à Praça 10.01 e 20.02**

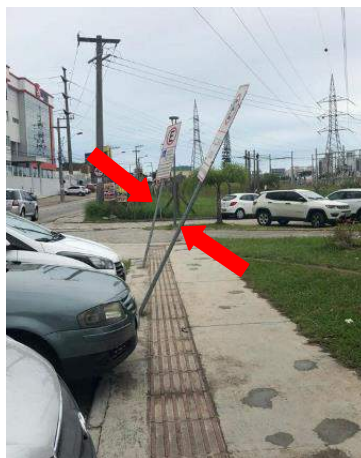
i) Algumas placas de trânsito foram instaladas muito próximo do meio-fio na Praça 19.02 (Figura 221). Com isso, alguns carros que estacionam acabam encostando e entortando as mesmas, dificultando a utilização dos usuários (incluindo PNE).

**Figura 221 - Acessibilidade prejudicada na calçada da Praça 19.02**

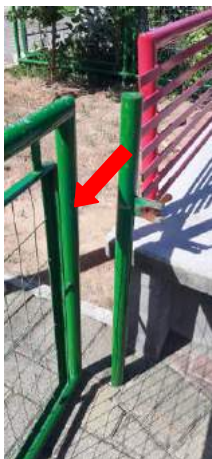
a) O fecho do portão de acesso ao parque infantil da Praça 2.01 está quebrado (Figura 222);

**Figura 222 – Fecho quebrado no portão de acesso ao parque infantil danificado na Praça 2.01**

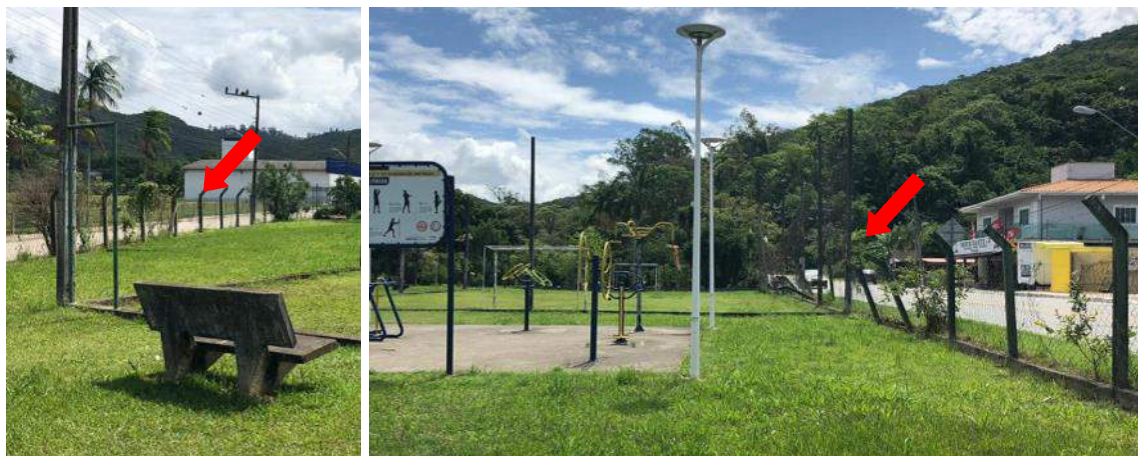
b) Com acesso em apenas uma das laterais, a Praça 6.01 possui mourões ao seu redor, com alguns deles inclinados (Figura 223). Esta situação pode ocasionar acidentes e dificulta o acesso ao campo de futebol e academia;

**Figura 223 – Fechamento perimetral na Praça 6.01**

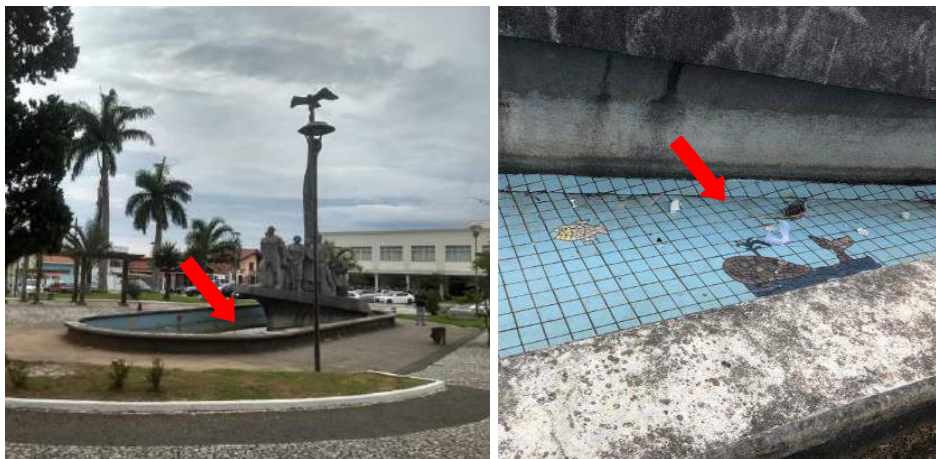
b) Encontrou-se lixo junto à água do Monumento aos Açorianos (Praça 5.01) (Figura 227);

**Figura 227 - Acúmulo de lixo na Praça 5.01**

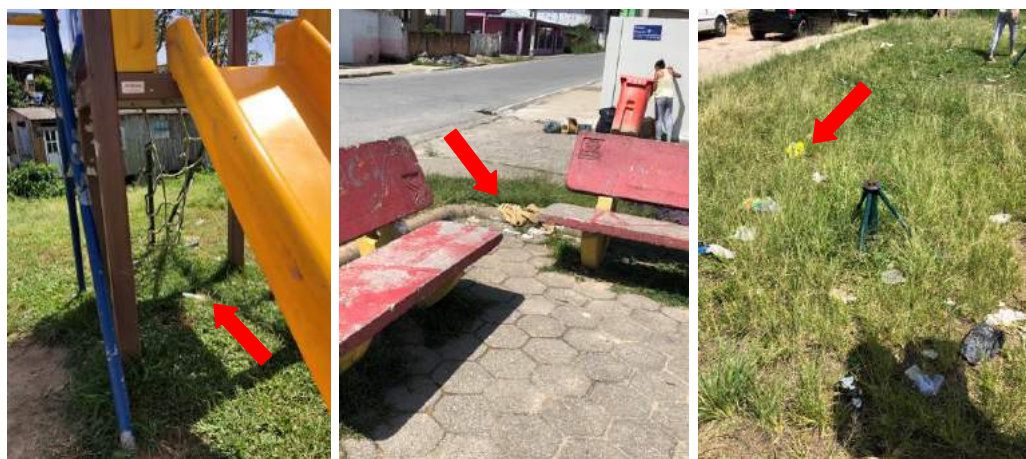
c) A Praça 20.10 possui lixo espalhado, inclusive junto ao parque infantil (Figura 228);

**Figura 228 - Acúmulo de lixo na Praça 20.10**

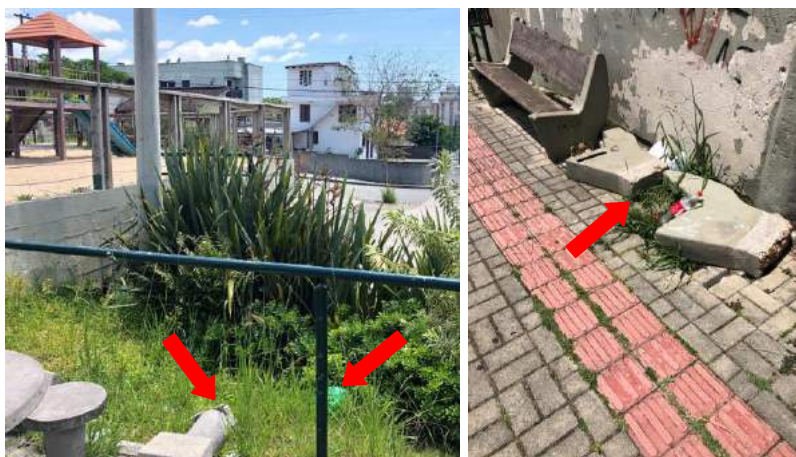
d) Além da presença de partes de mobiliários, existe lixo comum acumulado na Praça 20.11 (Figura 229). Moradores afirmaram que o local é perigoso devido ao número de assaltos, o que reforça a necessidade de manter o local limpo;

**Figura 229 - Acúmulo de lixo na Praça 20.11**

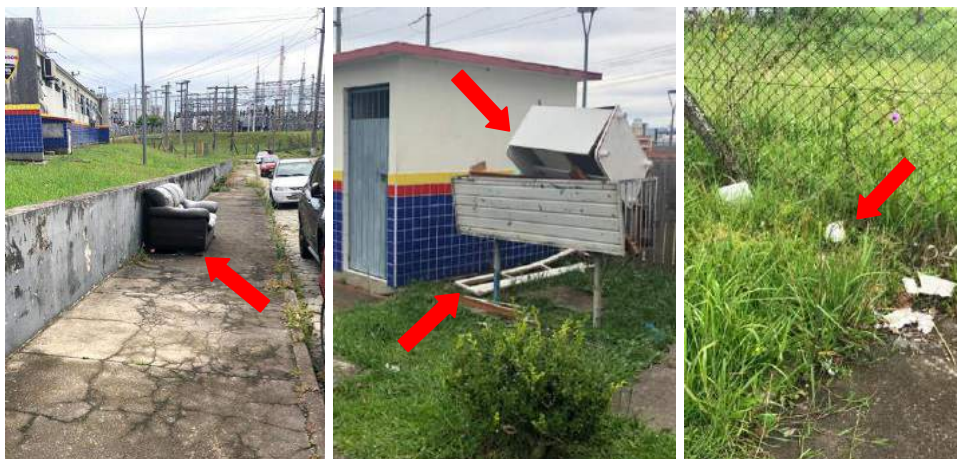
f) Junto à posto de saúde, encontrou-se lixo e móveis descartados na Praça 19.02 (Figura 231);

**Figura 231 - Acúmulo de lixo na Praça 19.02**

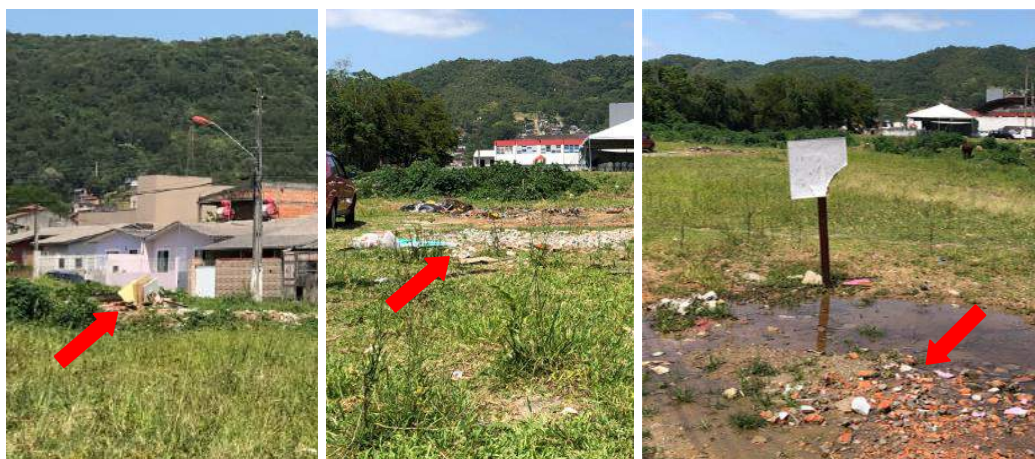
g) Apesar de possuir apenas uma academia, o terreno da Praça 20.13 é grande e sem fechamento perimetral, o que facilitou o descarte de lixo, principalmente de materiais de construção e móveis (Figura 232);

**Figura 232 - Acúmulo de lixo na Praça 20.13**

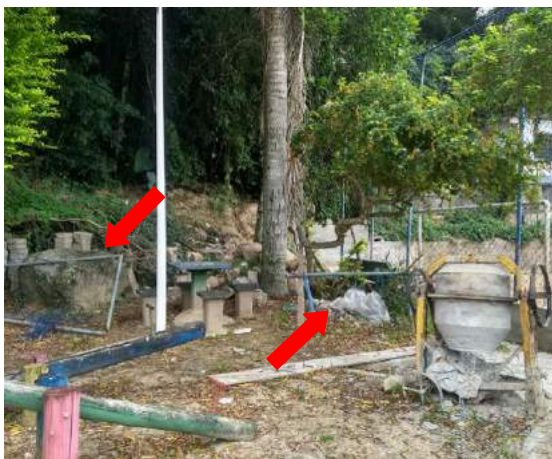
h) Em obras, a Praça 5.04 apresenta acúmulo de materiais de construção e equipamentos da praça sem isolamento e correto armazenamento (Figura 233).

**Figura 233 - Acúmulo de lixo na Praça 5.04**

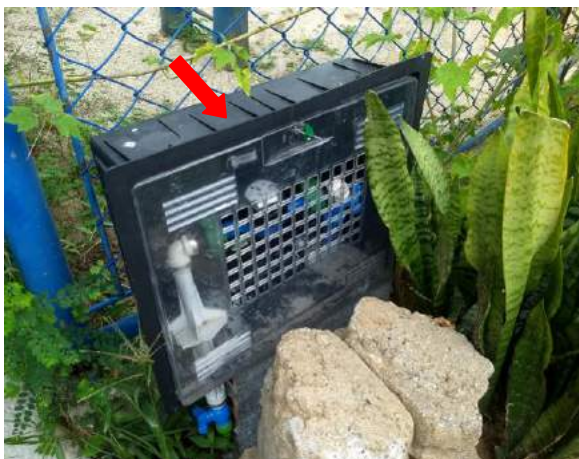
e) Foi observado um hidrômetro na Praça 16.01, porém o ponto de acesso à água não foi localizado (Figura 240);

**Figura 240 - Alimentação de água na Praça 16.01**

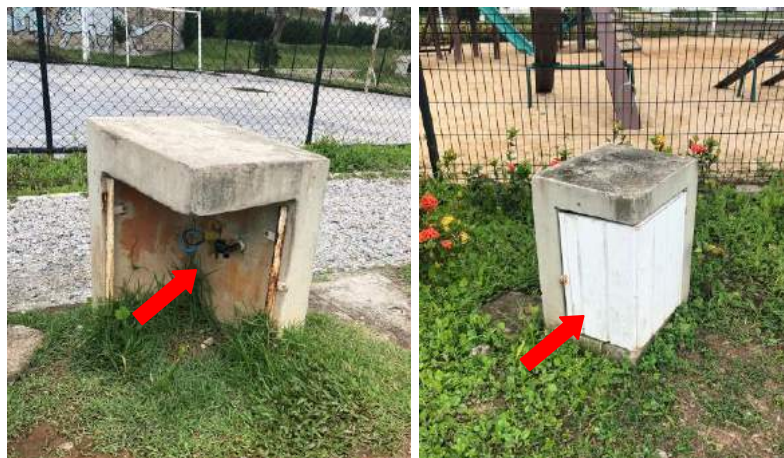
f) Existem alguns acessos à água potável protegidos por estrutura de concreto e com acesso livre, porém algumas estão danificadas provavelmente devido à maresia (Figura 241).

**Figura 241 - Alimentação de água na Praça 18.01**

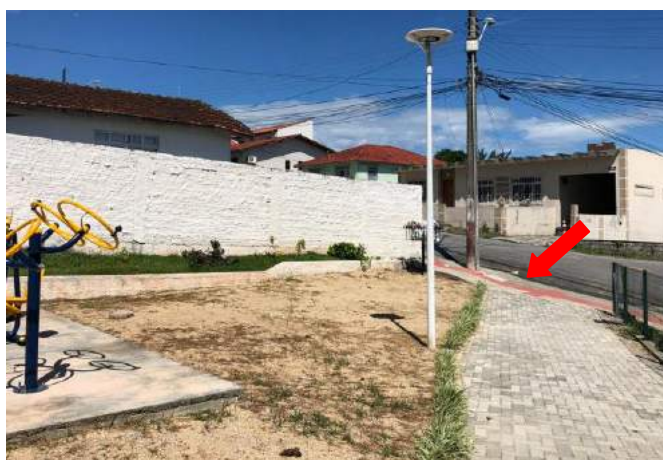
**Figura 244 - Ausência de balizador de veículos na Praça 3.03**

a) Apesar da não constatação de flagrante, é possível acessar a Praça 3.03 com veículos, comprometendo a segurança e a estrutura da mesma (Figura 244);

A presença de balizadores nas praças é fundamental para manter a segurança dos usuários e da própria construção. Poucas são as que possuem (8%) (Figura 242), porém poucas são as que necessitam (5%). É necessária a inclusão de balizadores nas Praças 3.03, 10.02, 10.04 e 19.02, e a adequação nas Praças 10.01 e 17,03.

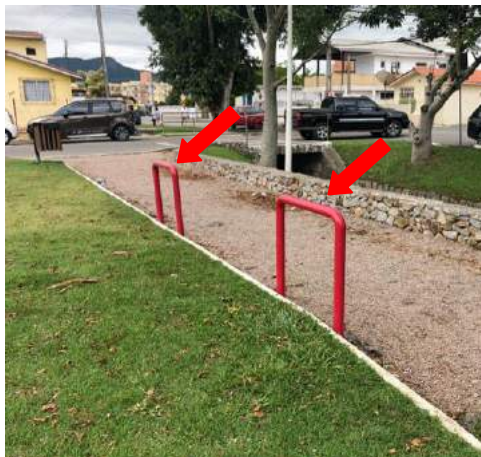
**Figura 245 - Balizador de veículos na Praça 10.01**

b) Existem balizadores na Praça 10.01, porém posicionados de maneira ineficaz (Figura 245);

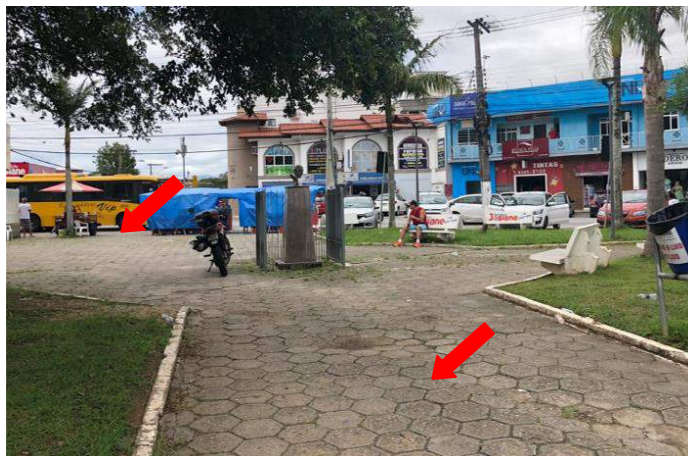
**Figura 246 - Ausência de balizador de veículos na Praça 10.02**

c) A Praça 10.02 possui grande circulação de pessoas devido ao comércio local e por estar junto à igreja. Mas muitos veículos estacionam no passeio interno por meio de diferentes acessos (Figura 246);

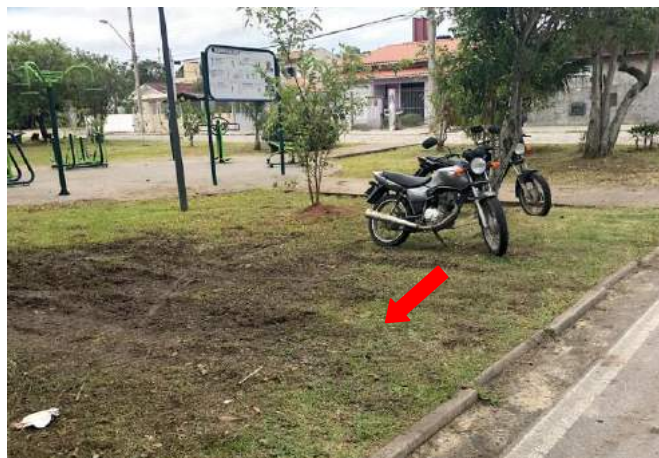
**Figura 247 - Ausência de balizador de veículos na Praça 10.04**

d) Parte da Praça 10.04 está sendo utilizada como estacionamento, danificando o gramado e prejudicando o acesso de usuários (Figura 247);

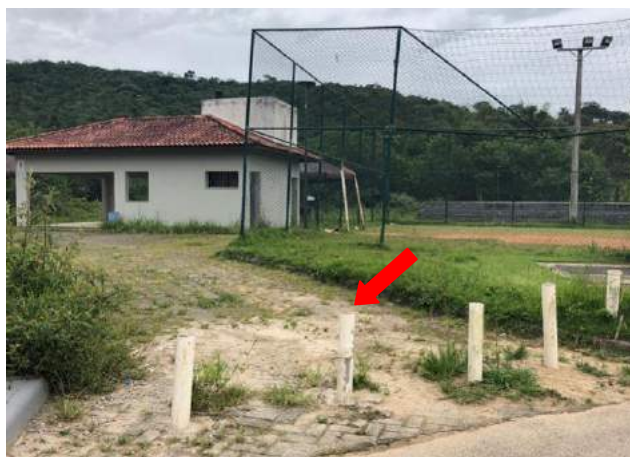
**Figura 238 - Situação do balizador de veículos na Praça 17.03**

e) Alguns balizadores foram improvisados na Praça 17.03 para impedir o acesso de veículos, mas por causas desconhecidas visto que aparenta ser um estacionamento (Figura 248);
