**INSTITUTO FEDERAL DE EDUCAÇÃO, CIÊNCIA E TECNOLOGIA DE SANTA CATARINA  
CAMPUS DE FLORIANÓPOLIS  
DEPARTAMENTO ACADÊMICO DE CONSTRUÇÃO CIVIL  
CURSO SUPERIOR DE ENGENHARIA CIVIL**

**DIAGNÓSTICO E PROPOSIÇÕES PARA AS ÁREAS DE LAZER NO  
MUNICÍPIO DE SÃO JOSÉ - SC**

Trabalho de Conclusão de Curso submetido ao Instituto Federal de Educação, Ciência e Tecnologia de Santa Catarina como parte dos requisitos para obtenção do título de Engenheiro Civil.

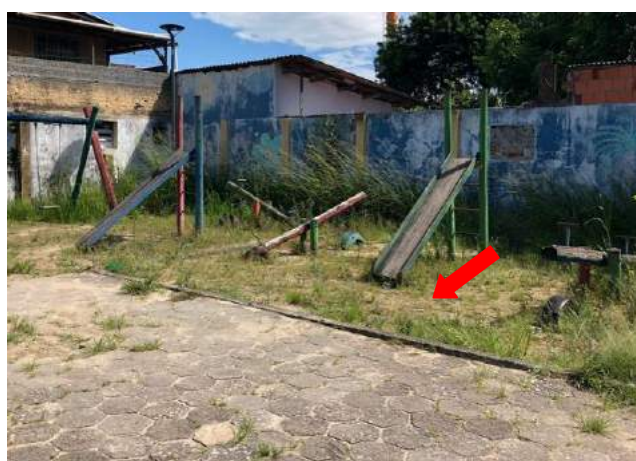
**Figura 253 – Situação da caixa de areia no parque infantil da Praça 3.05**

a) A vegetação tomou conta de toda a caixa de areia na Praça 3.05 (Figura 253);

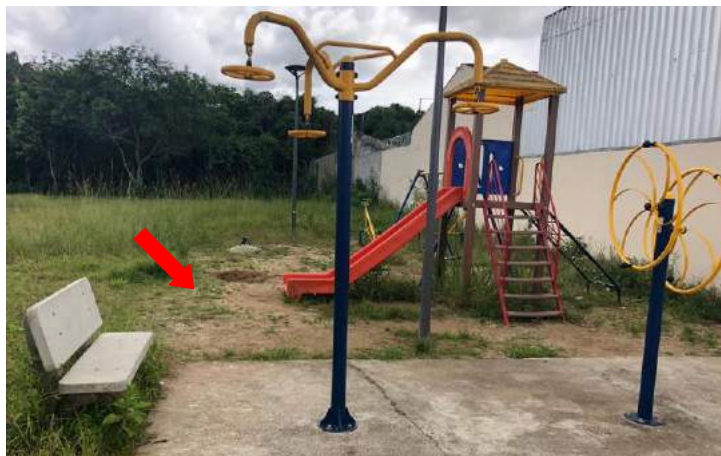
**Figura 254 – Situação da caixa de areia no parque infantil da Praça 9.01**

b) Na Praça 9.01 existe areia no parque infantil, porém a mesma foi instalada sem a utilização de meio-fio, resultando na propagação da vegetação para o interior do parque (Figura 254);

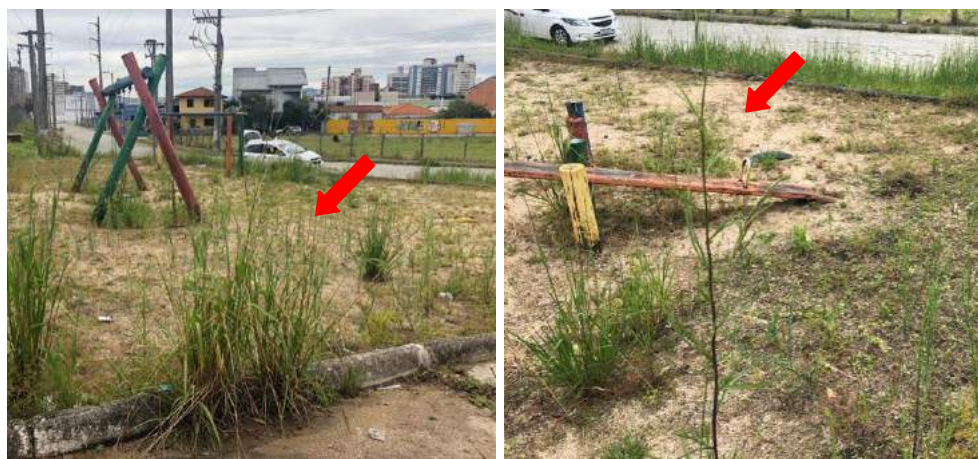
**Figura 255 – Situação da caixa de areia no parque infantil da Praça 19.02**

c) A vegetação está tomando conta da caixa de areia da Praça 19.02 (Figura 255);

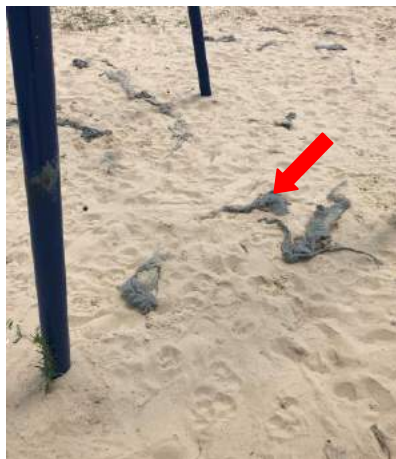
**Figura 256 – Situação da caixa de areia no parque infantil da Praça 20.01**

d) A manta geotêxtil está se sobressaindo, podendo ocasionar acidentes, além de descaracterizar o parque infantil da Praça 20.01 (Figura 256);

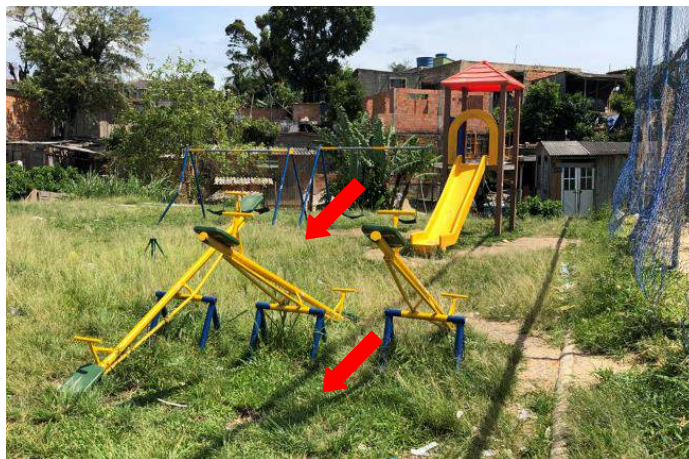
**Figura 257 - Situação da caixa de areia no parque infantil da Praça 20.10**

e) A utilização do parque infantil da Praça 20.10 se torna inviável devido a grande quantidade de relva na caixa de areia (Figura 257).

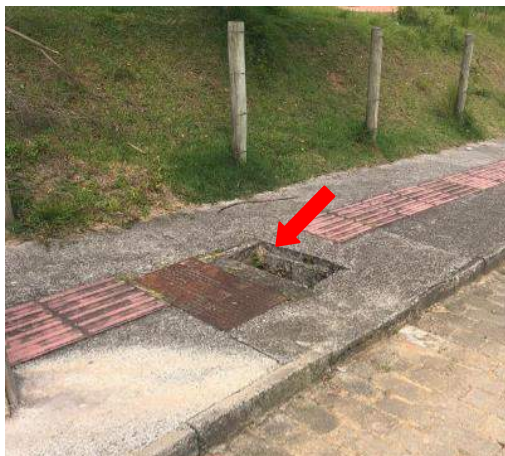
**Figura 262 – Ausência de tampa na calçada da Praça 1.04**

a) Na calçada da Praça 1.04 existe uma caixa de passagem sem tampa, comprometendo a segurança dos pedestres (Figura 262);

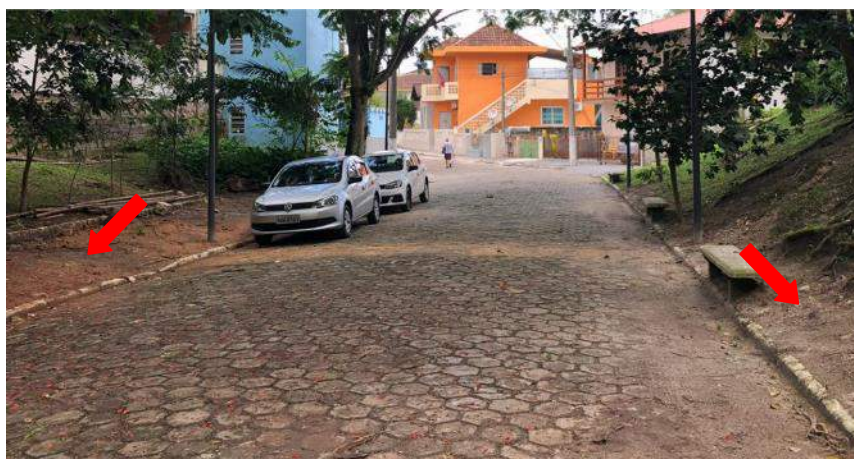
**Figura 263 – Ausência de calçada nos dois lados da via situada na Praça 5.06**

b) Apesar de ser um local turístico, não existem calçadas na Praça 5.06 (Figura 263);

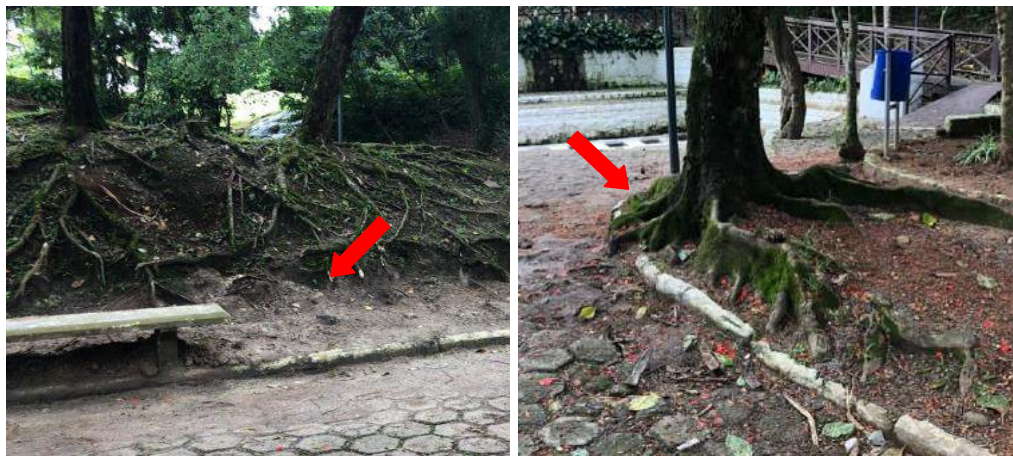
**Figura 264 – Presença de árvores e raízes no alinhamento da calçada da Praça 5.06**

c) Ainda na Praça 5.06, diversas árvores de grande porte estão no alinhamento das calçadas, dificultando ainda mais a passagem de pedestres (Figura 264);

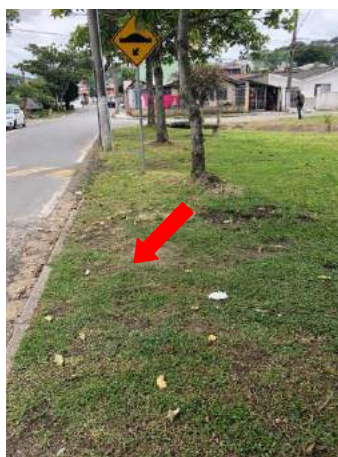
**Figura 265 – Ausência de calçada na Praça 10.04**

d) Ao redor de toda a Praça 10.04 não existe calçada, apenas gramado (Figura 265);

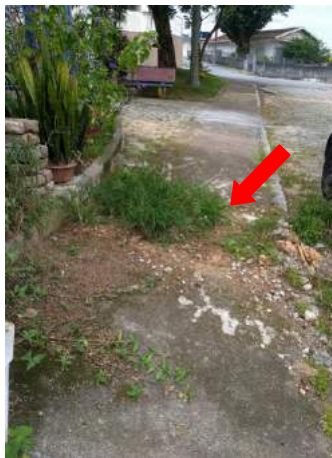
**Figura 266 – Calçada danificada na Praça 16.01**

e) Parte da calçada da Praça 16.01 está danificada, ocorrendo o crescimento de vegetação e dificultando a circulação de pedestres (Figura 266);

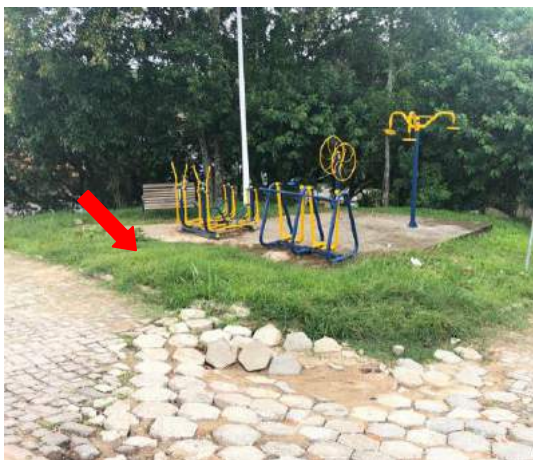
**Figura 267 – Ausência de calçada na Praça 17.04**

f) Não existe calçada na Praça 17.04, prejudicando o acesso à academia (Figura 267);

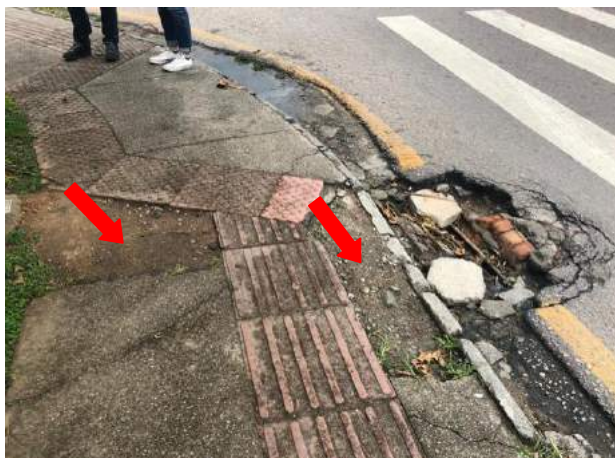
**Figura 268 – Calçada danificada na Praça 19.04**

g) Apesar de constar um totem construído em 2010 referenciando a “calçada padrão” da rua Grumiche, a própria calçada está com buracos e piso de alerta danificados junto à Praça 19.04 (Figura 268);

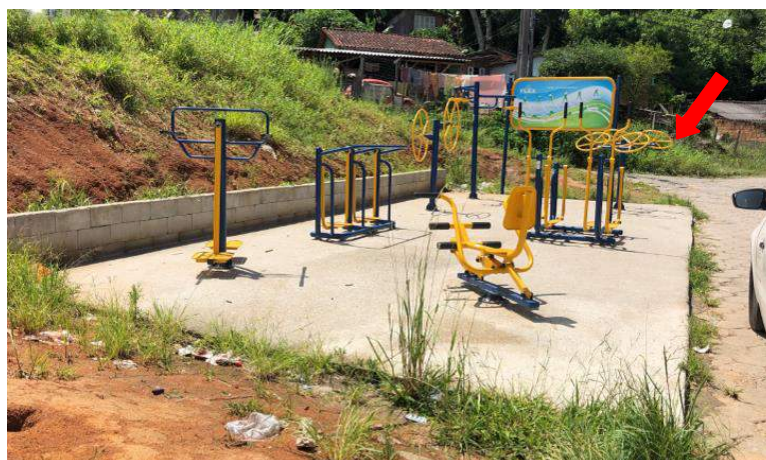
**Figura 269 – Equipamento de academia localizado muito próximo da via (Praça 20.09)**

h) Um dos equipamentos da academia na Praça 20.09 foi instalado muito próximo da via, dificultando a circulação de pedestres na calçada (Figura 269).

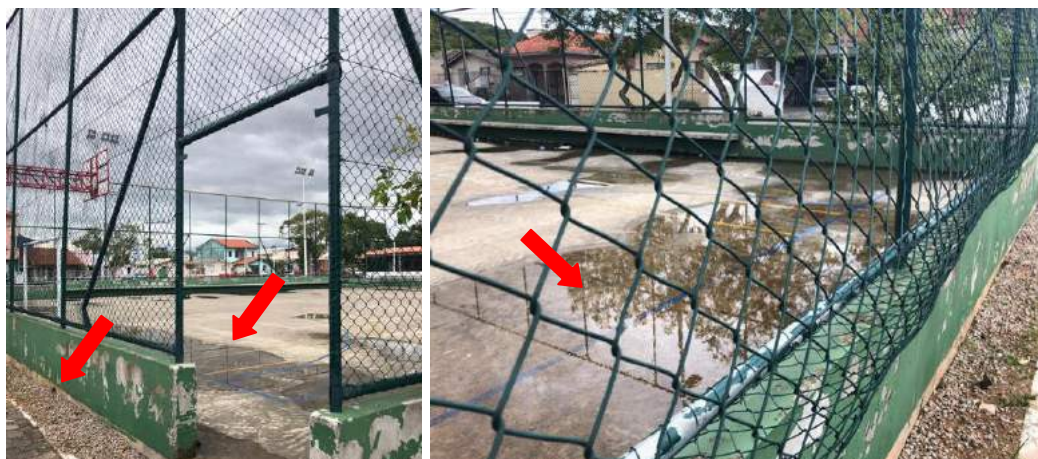
**Figura 273 – Acúmulo de água na quadra de esportes da praça 10.01**

a) A água da chuva fica empoçada na quadra de esportes da Praça 10.01 (Figura 273);

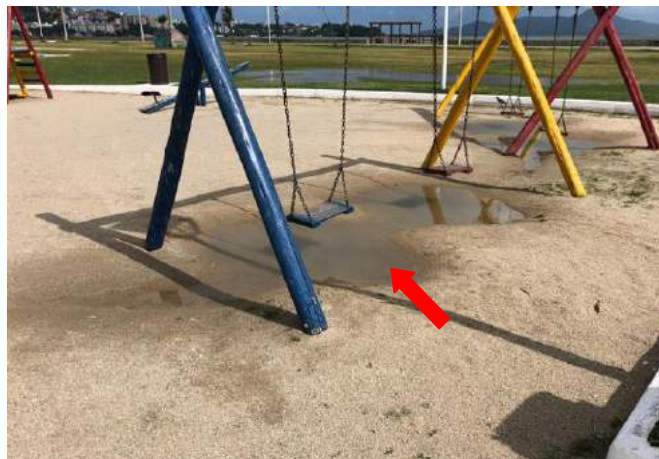
**Figura 274 – Acúmulo de água no parque infantil da Praça 12.11**

b) O parque infantil da praça 12.11 costuma alagar, principalmente devido à sua proximidade com o nível do mar e ausência de drenagem (Figura 274);

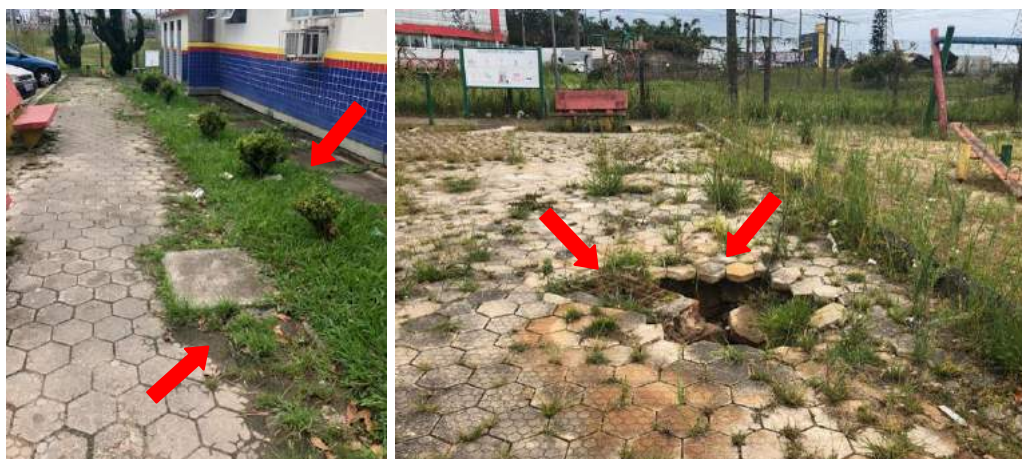
**Figura 275 – Ausência de sarjeta e passeio interno danificado da Praça 19.02**

No passeio interno da Praça 19.02 existe acúmulo de solo e vegetação, dificultando o escoamento da água pelas sarjetas. No local também existe uma boca de lobo que está danificada, tomando parte do calçamento.

c) Próximo ao parque infantil consta uma abertura junto à boca de lobo. Ainda, o passeio interno próximo ao posto de saúde está com elevada umidade, com indícios de acúmulo de água (Figura 275);

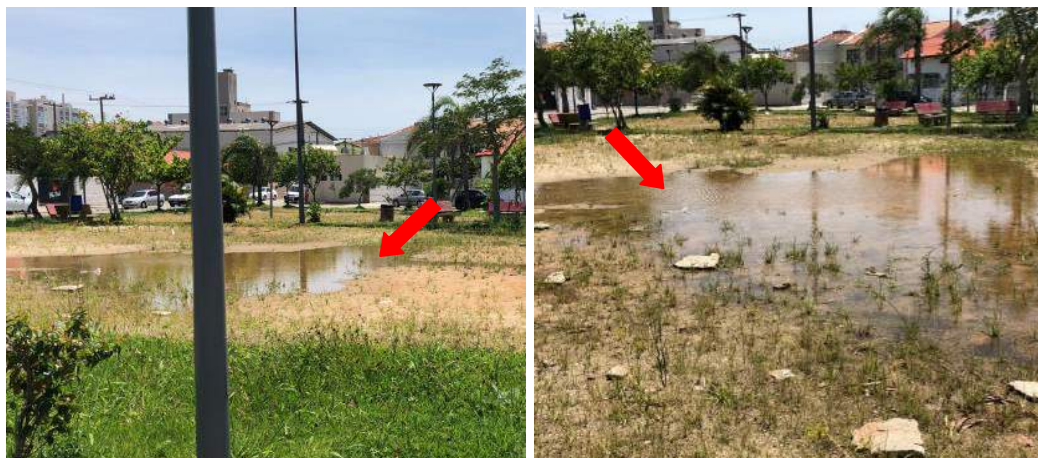
**Figura 276 – Acúmulo de água na Praça 20.08**

d) Foi constatado acúmulo de água na Praça 20.08, mais precisamente junto ao campo de futebol (Figura 276);

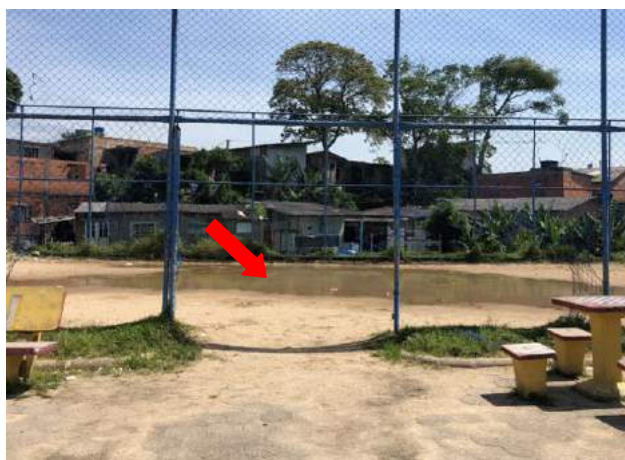
**Figura 277 – Acúmulo de água na quadra de esportes da Praça 20.10**

e) Apesar de estar ao lado de córrego, o campo de futebol da Praça 20.10 apresenta dificuldade no escoamento da água (Figura 267);

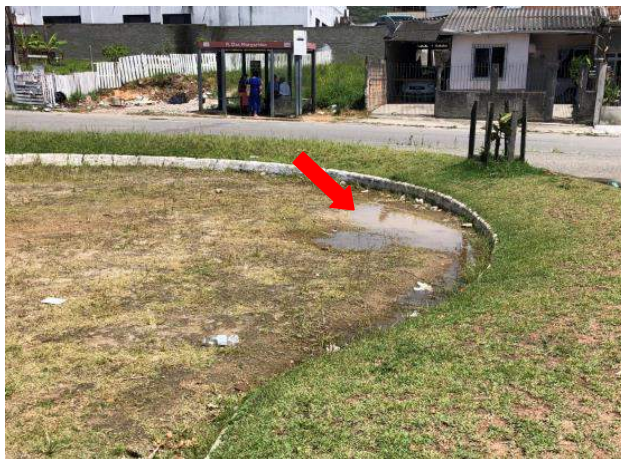
**Figura 278 – Acúmulo de água na Praça 20.12**

f) A Praça 20.12 também apresenta problemas relacionados à drenagem (Figura 278);

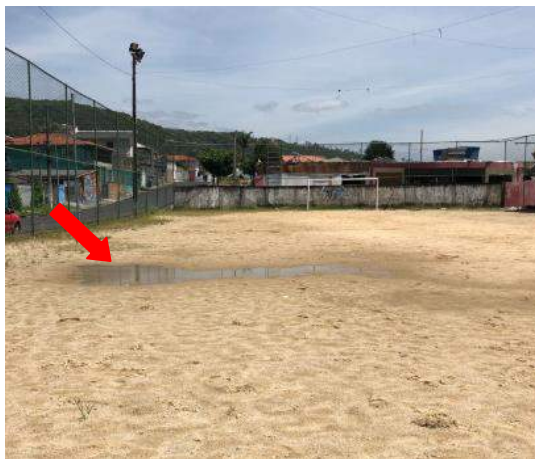
**Figura 279 – Acúmulo de água na quadra de esportes da Praça 20.14**

g) O campo de futebol da Praça 20.14 também possui problemas com drenagem (Figura 279);

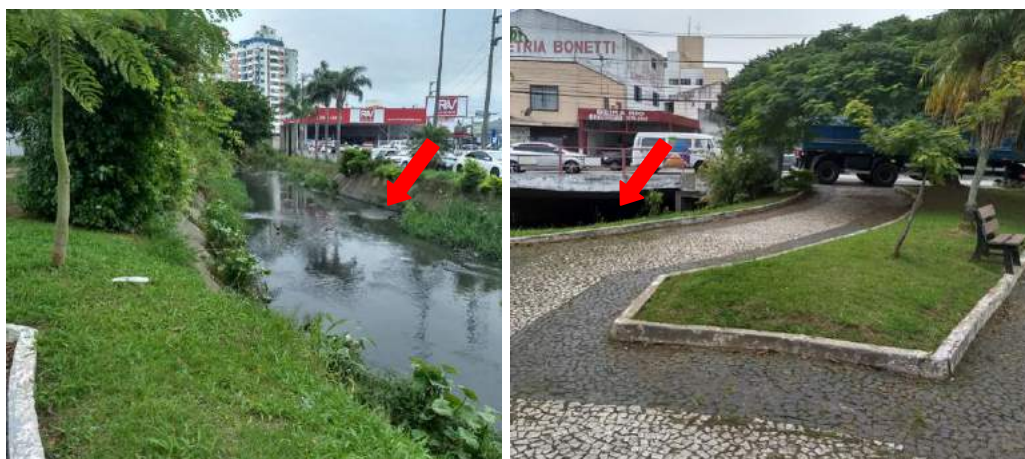
**Figura 280 – Rio Araújo que costuma transbordar junto à praça 4.01**

h) Apesar de não apresentar acumulo de água, a Praça 4.01 situa-se ao lado de rio Araújo (Figura 280). Este rio tem histórico de transbordar em épocas de grandes volumes de chuva, alagando a praça.

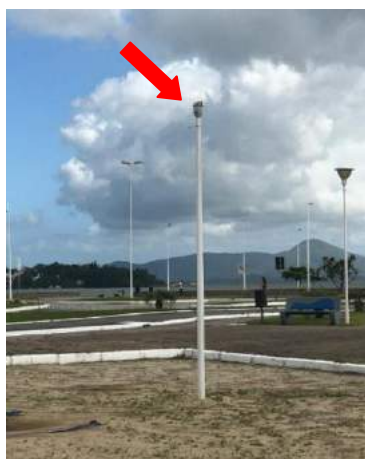
a) Um dos refletores está quebrado na Praça 4.02 (Figura 283);

**Figura 283 – Poste com refletor danificado na Praça 4.02**

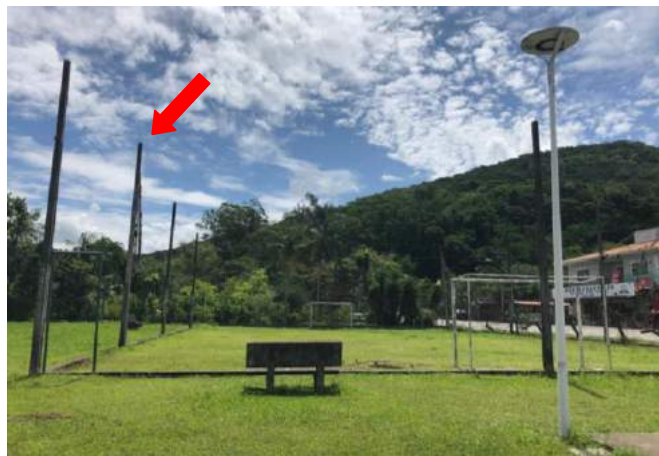
b) A Praça 6.01 conta apenas com iluminação na academia, com ausência no campo de futebol (Figura 284);

**Figura 284 – Campo de futebol com ausência de iluminação, constando apenas na academia da Praça 6.01**

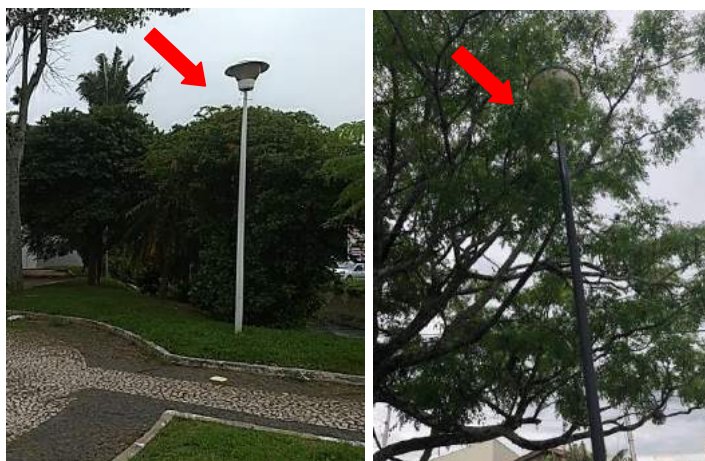
c) Foi identificada apenas uma praça com iluminação no antigo padrão, mas está em boas condições (Praças 4.01 e 10.05) (Figura 285);

**Figura 285 – Poste com luminária no padrão antigo situado nas Praças 4.01 e 10.05 respectivamente**

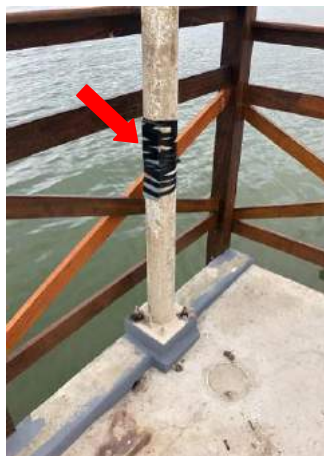
d) No trapiche, que fica junto à Praça 16.03, existe um poste de iluminação com fita para isolar acesso à fiação (Figura 286).

**Figura 286 – Poste de iluminação com isolamento inadequado ao acesso à parte elétrica da Praça 16.03**

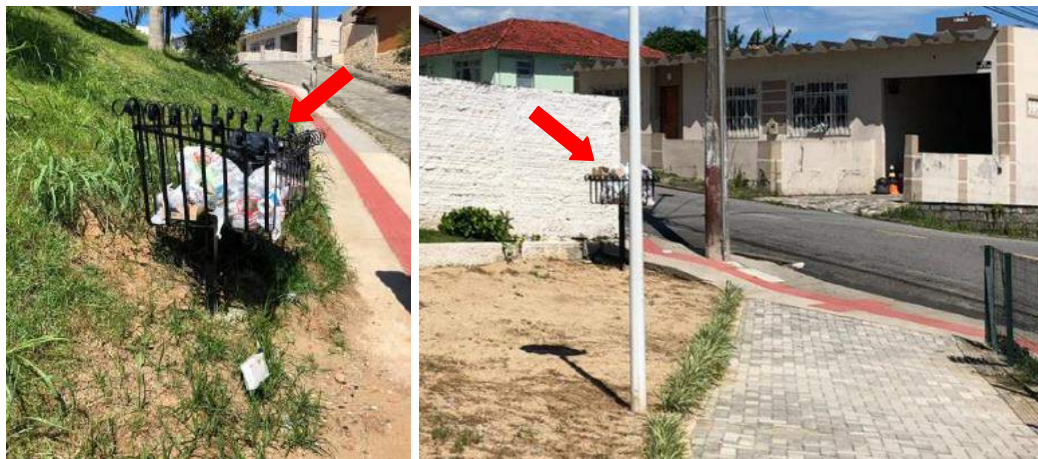
b) Na Praça 3.03 existem lixeiras adequadas apenas para lixos ensacados (Figura 290);

**Figura 290 – Lixeiras na Praça 3.03**

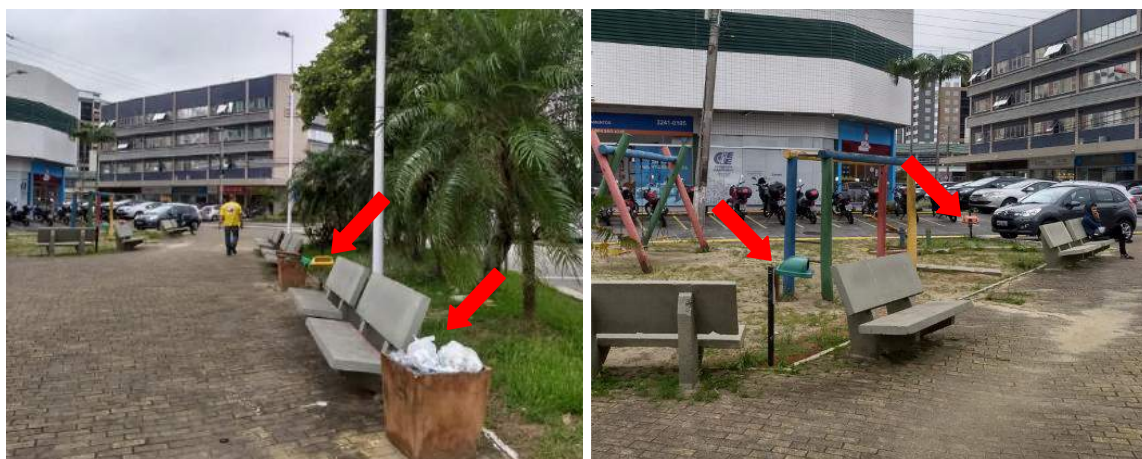
c) Devido à ausência e lixeiras quebradas na Praça 12.05, ocorreu a construção de lixeiras improvisadas (Figura 291). A praça fica próximo ao centro comercial de Campinas – local de grande circulação de pessoas;

**Figura 291 – Lixeiras adaptadas e danificadas na Praça 12.05**

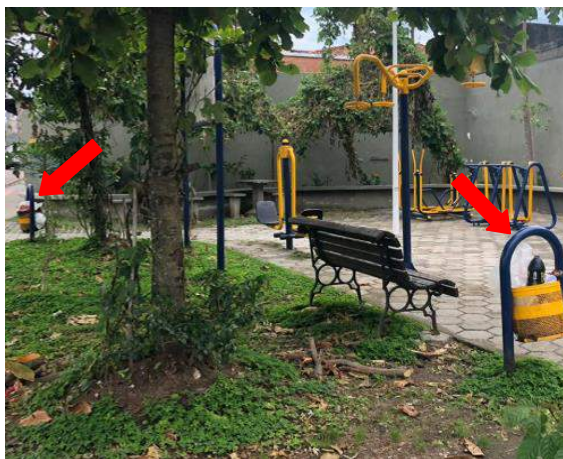
d) Percebe-se também a falta de lixeiras maiores ou em maior quantidade na Praça 19.04 (Figura 292);

**Figura 292 – Lixeiras na Praça 19.04**

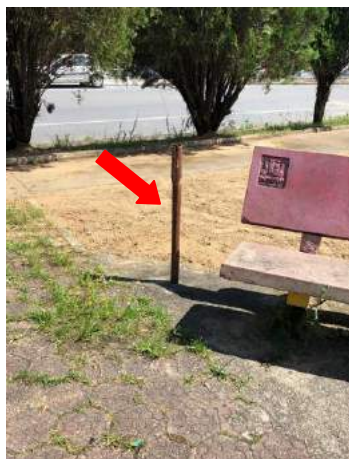
e) Na Praça 3.04 restou apenas o ferro de sustentação de uma antiga lixeira, sendo que na mesma praça existe uma lixeira nova (Figura 293);

**Figura 293 – Lixeira danificada na Praça 3.04**

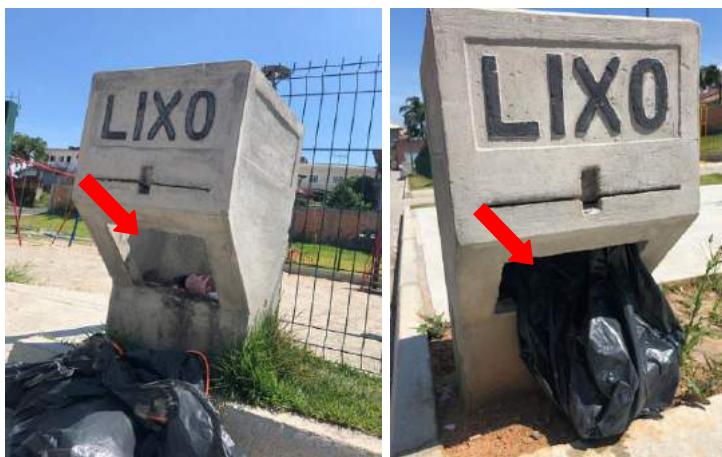
f) Existe um modelo de lixeira que possui uma placa metálica removível para auxiliar na retirada do lixo, conforme observado na Praça 20.02 (Figura 294). Porém a mesma está ausente em diversas lixeiras desta praça, além de ser de pequena capacidade. Com a ausência desta placa, o saco de lixo acaba cedendo, saindo da estrutura;

**Figura 294 – Lixeiras danificadas na Praça 20.02**

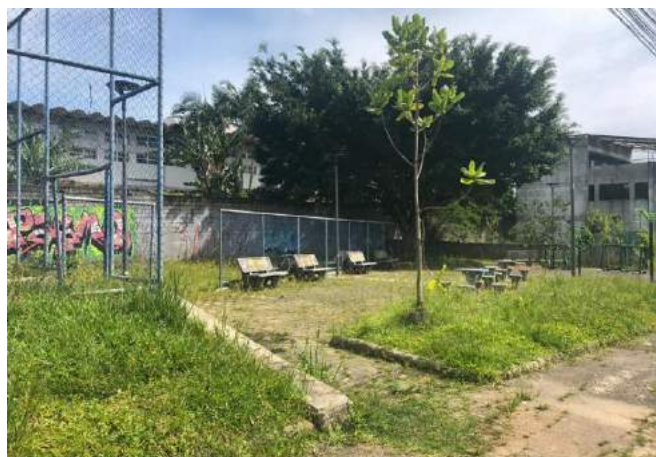
h) A Praça 1.03 é uma das que não possui lixeira (Figura 296);

**Figura 296 – Ausência de lixeira na Praça 1.03**

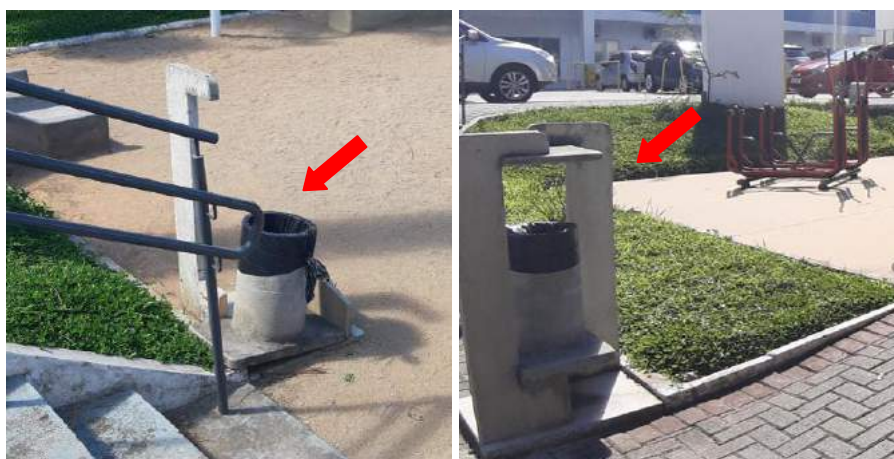
i) Uma das lixeiras do modelo adotado na Praça 2.01 está danificada, enquanto que a outra permanece íntegra (Figura 297) – para conhecimento do modelo citado;

**Figura 297 – Lixeira de concreto danificada na Praça 2.01 e perfeita na Praça 2.01 respectivamente**

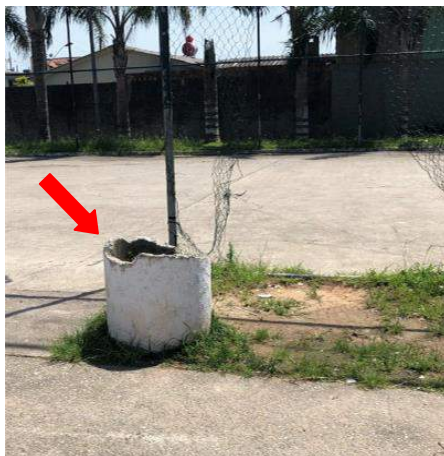
j) Consta na Praça 20.12 um tubo de concreto que serve como lixeira, porém está danificado, além de dificultar a utilização de sacos de lixo para o elevado volume (Figura 298).

**Figura 298 – Lixeira danificada na Praça 20.12**

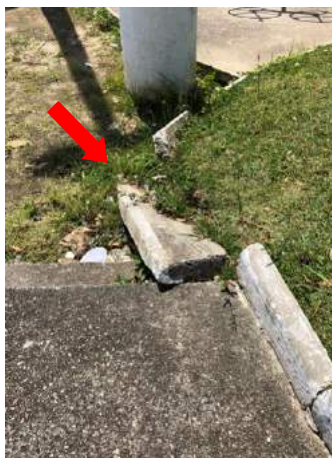
a) Foram observados alguns meios-fios danificados na Praça 20.12, necessitando de manutenção (reforma) (Figura 301).

**Figura 301 – Meio-fio danificado na Praça 20.12**

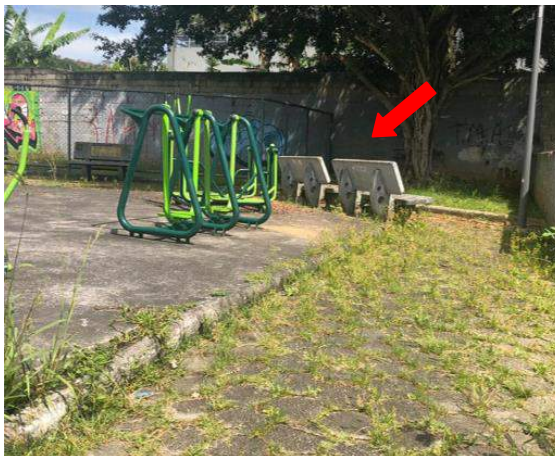
a) Identificou-se o posicionamento de mobiliários de maneira inadequada na Praça 1.03 (Figura 305). Alguns bancos estão voltados para os fundos do espaço, prejudicando a visibilidade do entorno;

**Figura 305 – Mobiliário: bancos com posição inadequada na Praça 1.03**

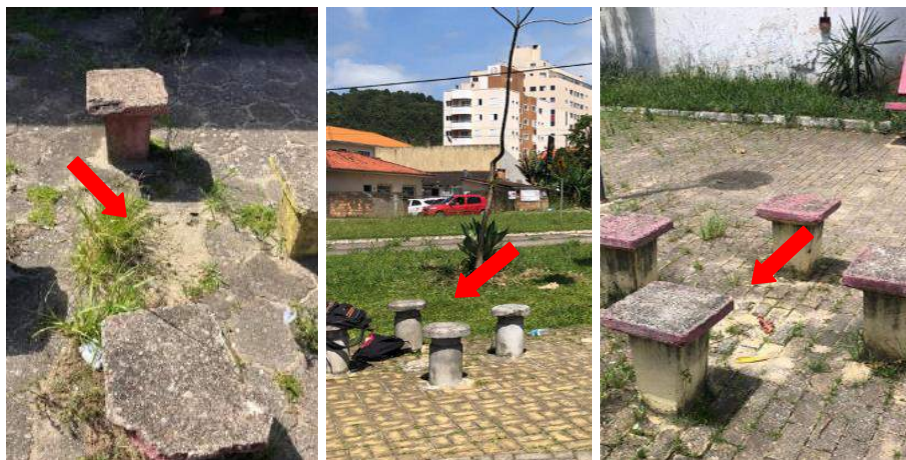
b) Existem 03 praças (Praças 3.05, 13.01 e 13.04) com ausências de mesas de concreto, restando apenas os bancos (Figura 306);

**Figura 306 – Mobiliário: ausência de mesas nas Praças 3.05, 13.01 e 13.04 respectivamente**

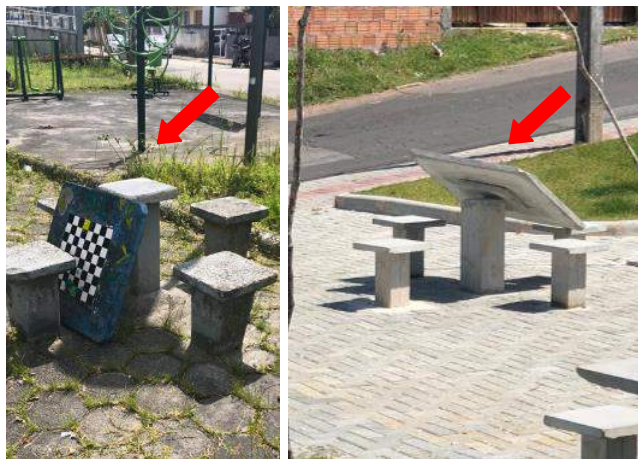
c) Também existem mais 02 praças (Praças 1.03 e 20.02) com o tampo da mesa deslocado (Figura 307);

**Figura 307 – Mobiliário: tampos de mesas deslocados nas Praças 1.03, 20.02 respectivamente**

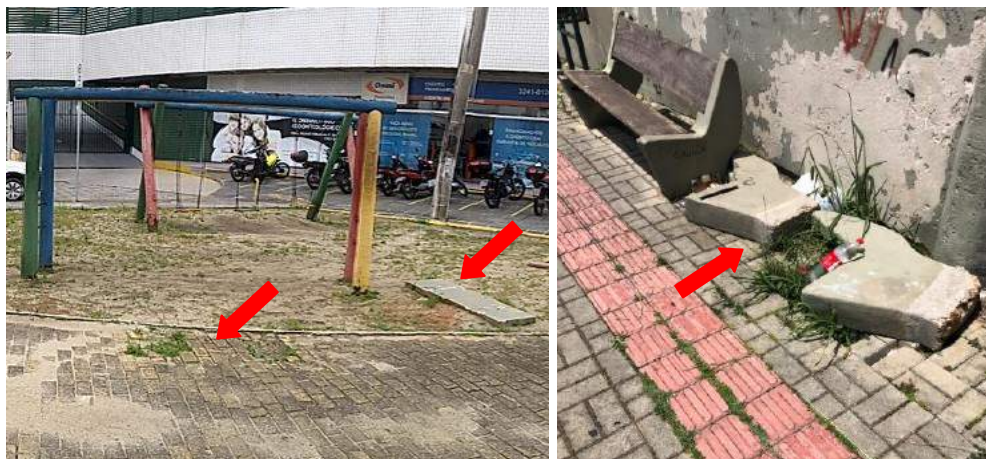
Os problemas que mais se destacaram estão relacionados ao mobiliário de concreto, tais como o tombamento ou ausência dos tampos da mesa e da estrutura por completo, inclusive existem bancos que tiveram suas estruturas arrancadas do solo, provavelmente devido a sua precária fundação. Quanto aos seus assentos, também foi identificado o destacamento de partes dos assentos, com exposição de armaduras.

e) Existem 02 bancos que tiveram suas estruturas arrancadas do solo (Praças 12.05 e 20.11), permanecendo no mesmo local (Figura 309);

**Figura 309 – Mobiliário: mobiliários arrancados nas Praças 12.05 e 20.11 respectivamente**

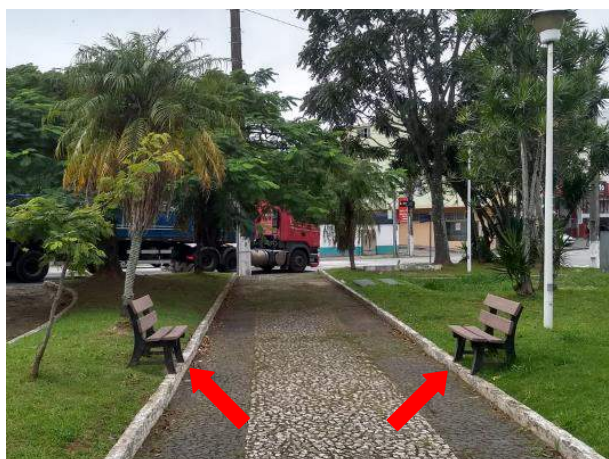
f) Já na Praça 4.01, alguns mobiliários estão posicionados no meio-fio, tornando o equipamento mais alto e prejudicando a ergonomia e a própria fixação (Figura 310);

**Figura 310 – Mobiliário: bancos posicionados na borda do meio-fio na Praça 4.01**

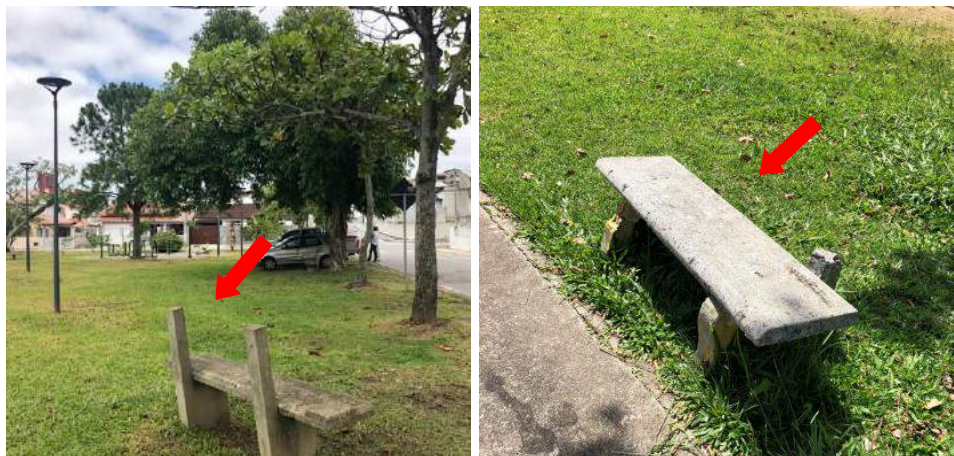
g) Constatou-se a ausência de encostos de bancos nas Praças 10.04 e 20.05 (Figura 311);

**Figura 311 – Mobiliário: ausência de encostos de bancos nas Praças 10.04 e 20.05 respectivamente**

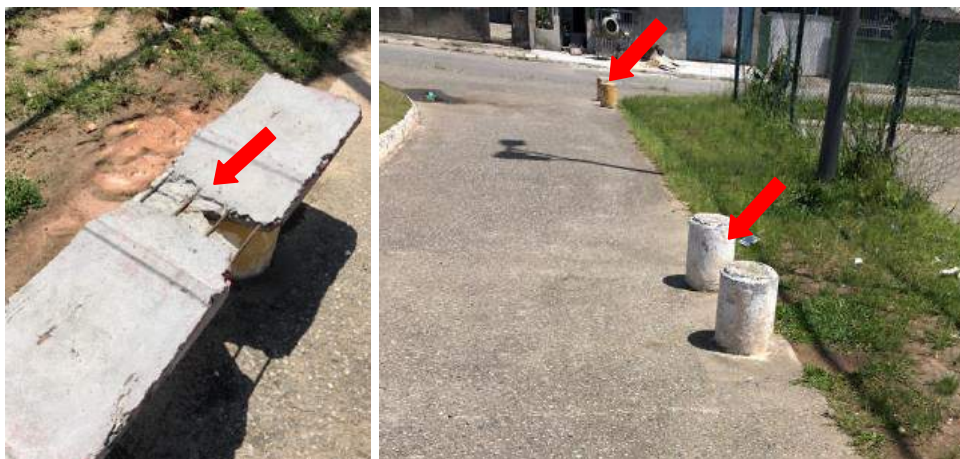
h) Dois assentos de bancos concreto estão ausentes, conforme constatado na Praça 20.12, além de outro no mesmo local estar com a ferragem aparente (Figura 312);

**Figura 312 – Mobiliário: bancos sem assentos e ferragem aparente na Praça 20.12**

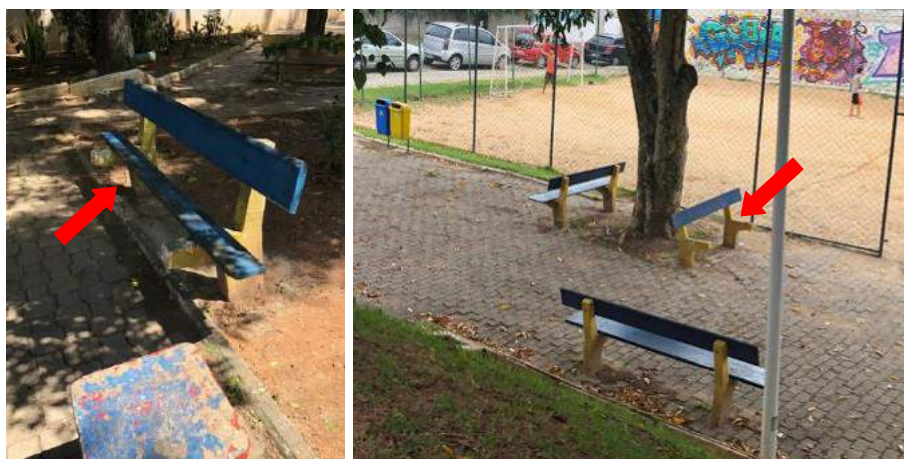
i) Já nas estruturas mistas de concreto e madeira, existem 02 bancos com seus assentos de madeira danificados (Praças 3.01 e 11.02) (Figura 313);

**Figura 313 – Mobiliário: bancos sem assentos de madeira na Praça 3.01 e 11.02 respectivamente**

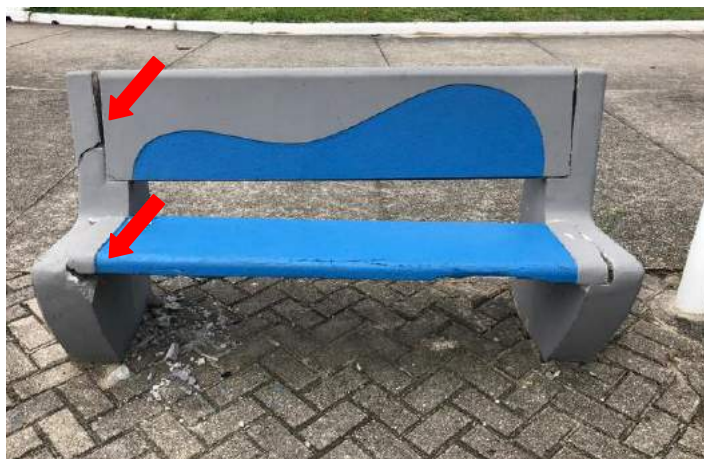
j) Um dos bancos da Praça 4.02 está com sua estrutura comprometida, podendo ocasionar acidentes (Figura 314). Provavelmente algum veículo encostou na estrutura, danificando-a;

**Figura 314 – Mobiliário: banco danificado na Praça 4.02**

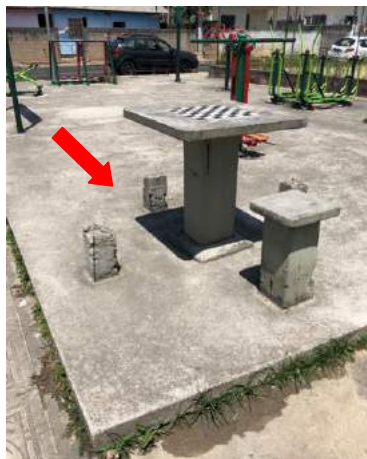
k) Alguns bancos da Praça 20.14 estão com parte de sua estrutura danificada, expondo ferragens (Figura 315).

**Figura 315 – Mobiliário: bancos danificados com exposição de armadura na Praça 20.14**

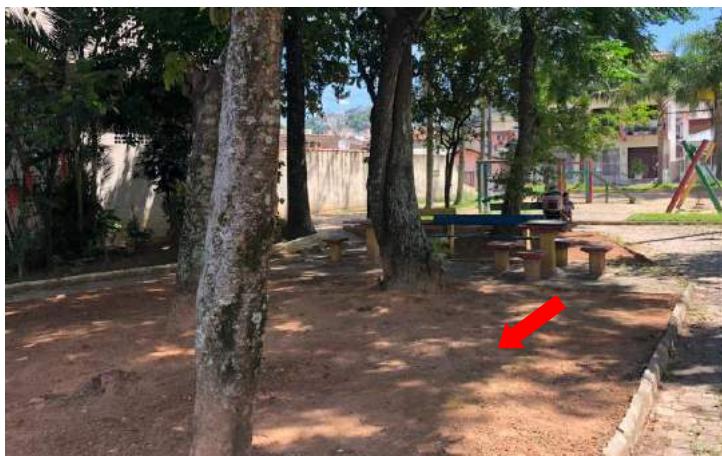
b) Foi constatada ausência de gramado na Praça 3.01 (Figura 319);

**Figura 319 – Paisagismo: ausência na Praça 3.01**

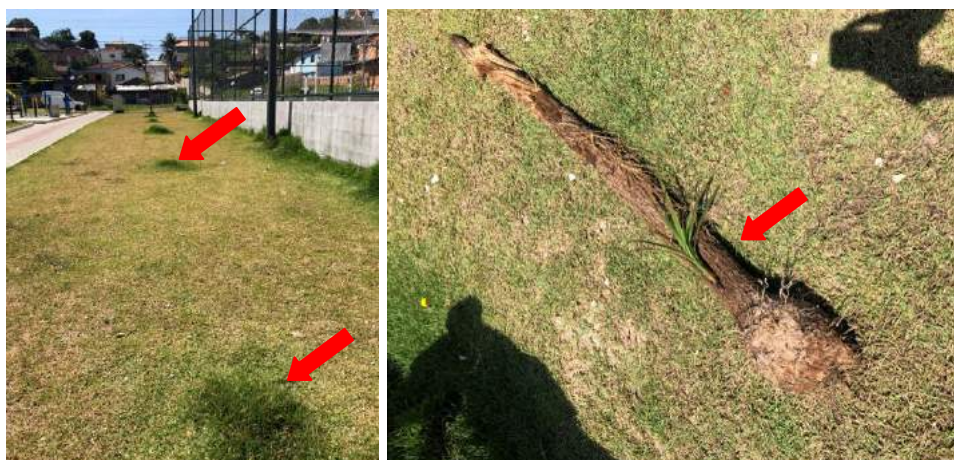
e) Por fim, algumas palmeiras recém-plantadas na Praça 20.02 estão ausentes, com algumas caídas no terreno (Figura 322).

**Figura 322 – Paisagismo: palmeiras arrancadas na Praça 20.02**

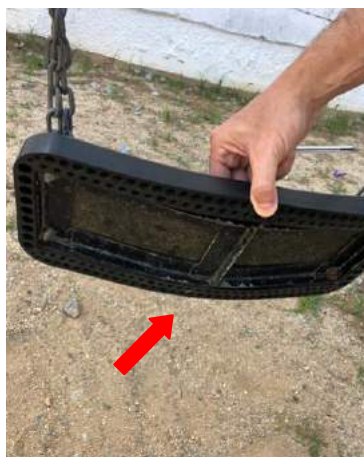
Também foram identificados problemas em alguns bancos de balanços que são formados por metal e borracha e/ou plástico. Este metal está envergado na maioria dos balanços deste modelo (Figura 328). Isto pode ter sido ocasionado pelo excesso de peso, inclusive pelo uso em conjunto de pais com os filhos.

**Figura 328 – Parque infantil: banco do balanço danificado na Praça 3.03**

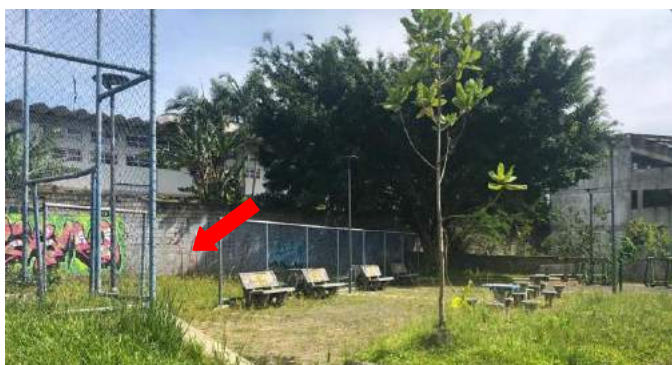
a) Existe um espaço cercado, mas sem nenhum equipamento, com possibilidade de realizar a instalação de parque infantil ou até mesmo um *pet place* (Praça 1.03) (Figura 329);

**Figura 329 – Parque infantil: área adequada para parque infantil ou *pet place* na Praça 1.03**

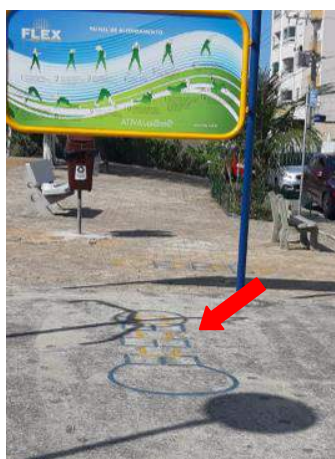
c) A ausência de parque infantil levou a algum morador pintar uma brincadeira no piso da academia, demonstrando a carência de brinquedos e a necessidade da instalação de parque infantil (Praça 2.02) (Figura 331);

**Figura 331 – Parque infantil: pintura de brincadeira para crianças no piso da academia da Praça 2.02**

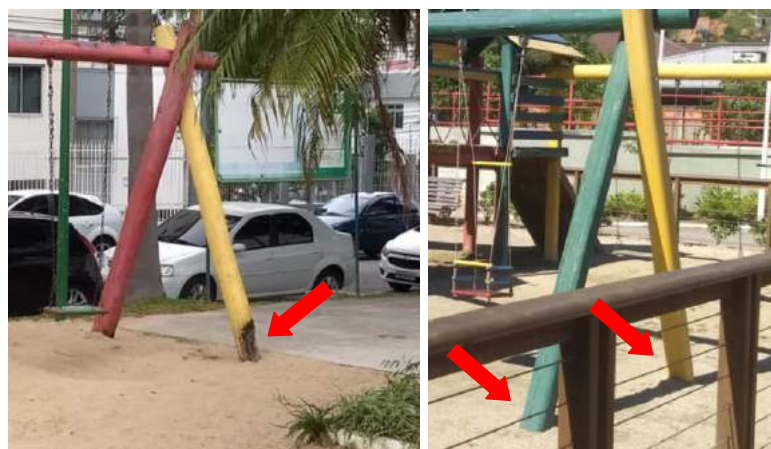
d) Madeiras utilizadas em estruturas de alguns parques infantis estão desgastadas devido à ação de intempéries, umidade e urina de cães. Nas praças que existem o fechamento perimetral, as estruturas estão mais preservadas, conforme comparativo entre as Praças 12.01 e 6.02 (Figura 332);

**Figura 332 – Parque infantil: equipamento com base de sustentação em fase de decomposição na Praça 12.01 e equipamento que possui fechamento perimetral (Praça 12.01) - protegendo o mesmo da ação de urina de cães**

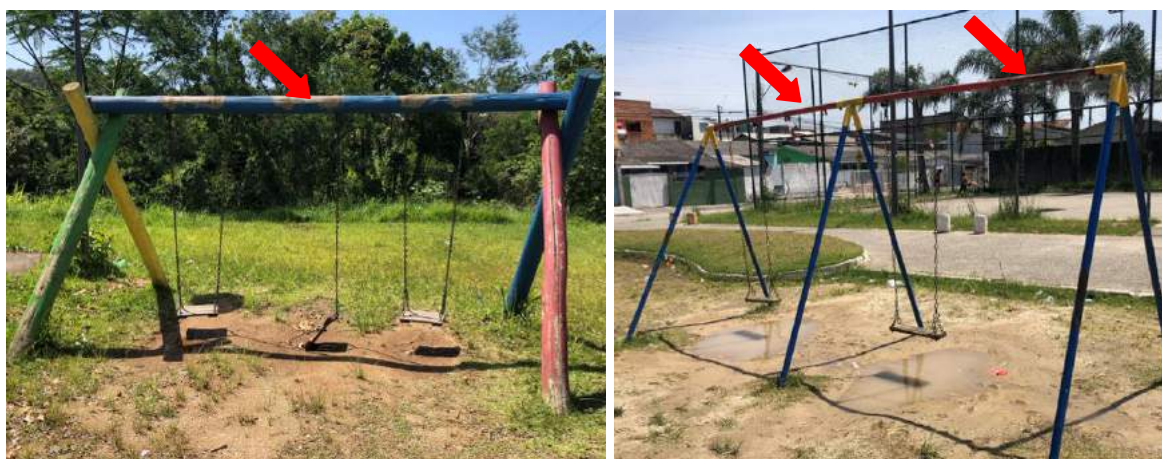
f) O problema com os balanços persiste em outras praças (Praças 20.05 e 20.12) (Figura 334);

**Figura 334 – Parque infantil: balanço danificado nas Praças 20.05 e 20.12 respectivamente**

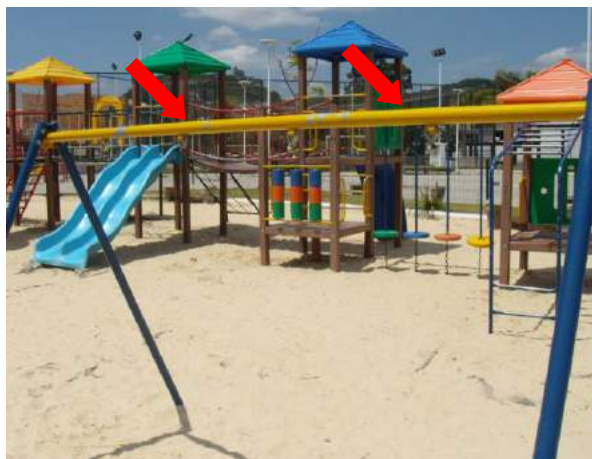
g) O parque infantil da Praça 20.01 também conta com balanços ausentes (Figura 335);

**Figura 335 – Parque infantil: ausência de balanços na Praça 20.01**

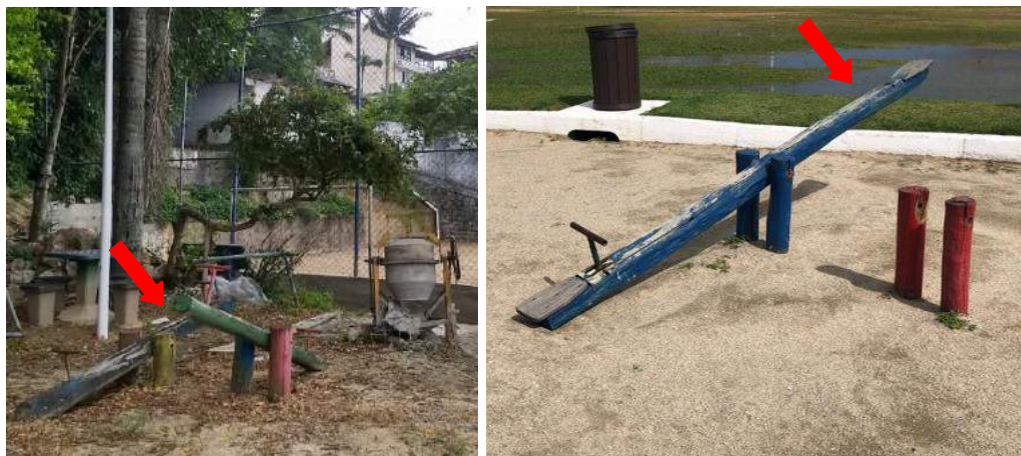
h) Gangorras com madeiras em processo de decomposição e com ausência de alça pra equilíbrio do usuário (Praças 5.04 e 12.11) (Figura 336);

**Figura 336 – Parque infantil: equipamentos com estruturas em estado precário nas Praças 5.04 e 12.11 respectivamente**

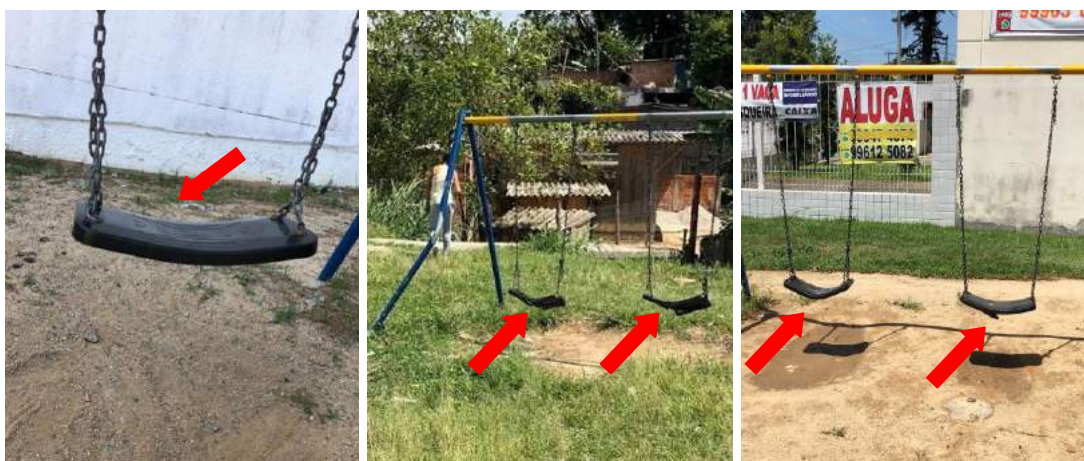
j) Alguns bancos de balanços são formados por metal e borracha. Este metal está envergado na maior parte deles. Isto pode ter sido ocasionado pelo excesso de peso, inclusive pelo uso em conjunto com as crianças (Praças 3.03, 20.10, 20.15) (Figura 338);

**Figura 338 – Parque infantil: banco do balanço danificado nas Praças 3.03, 20.10, 20.15 respectivamente**

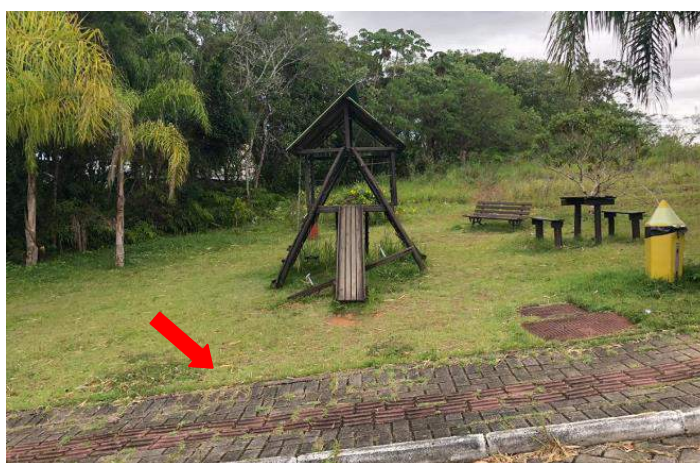
l) Constatou-se um parque infantil instalado muito próximo da via de trânsito sem nenhuma proteção perimetral, podendo ocasionar acidentes (Praça 9.05) (Figura 340);

**Figura 340 – Parque infantil: ausência de fechamento perimetral na Praça 9.05**

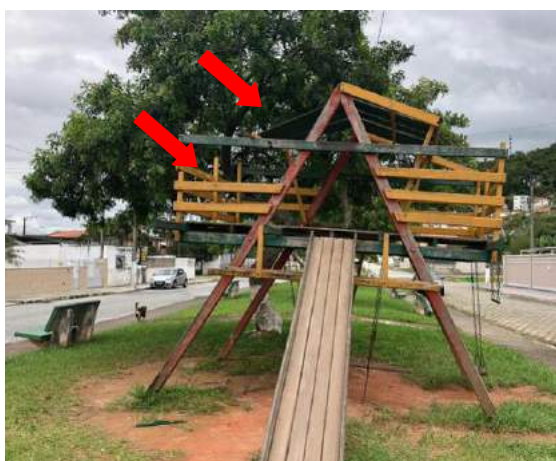
n) Existe um playground que apresenta problemas com o guarda-corpo e telhado, torando-o inseguro. Além disso, situa-se em meio de quadra, podendo ocasionar problemas por não contar com fechamento perimetral (Praça 10.03) (Figura 342);

**Figura 342 – Parque infantil: ausência de fechamento perimetral, parte do guarda-corpo e telhado de *playground* na Praça 10.03**

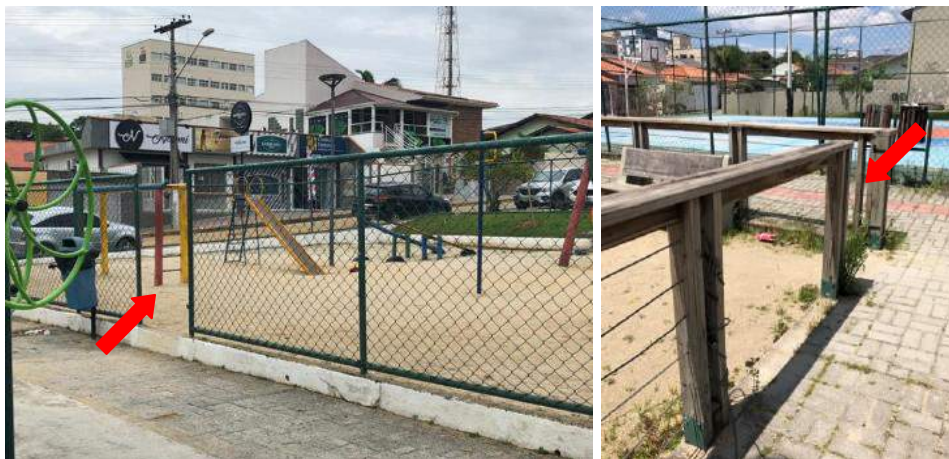
o) Ausência de portão do fechamento perimetral (Praças 11.03 e 20.11)  
(Figura 343);

**Figura 343 – Parque infantil: ausência de portão nas Praças 11.03 e 20.11**

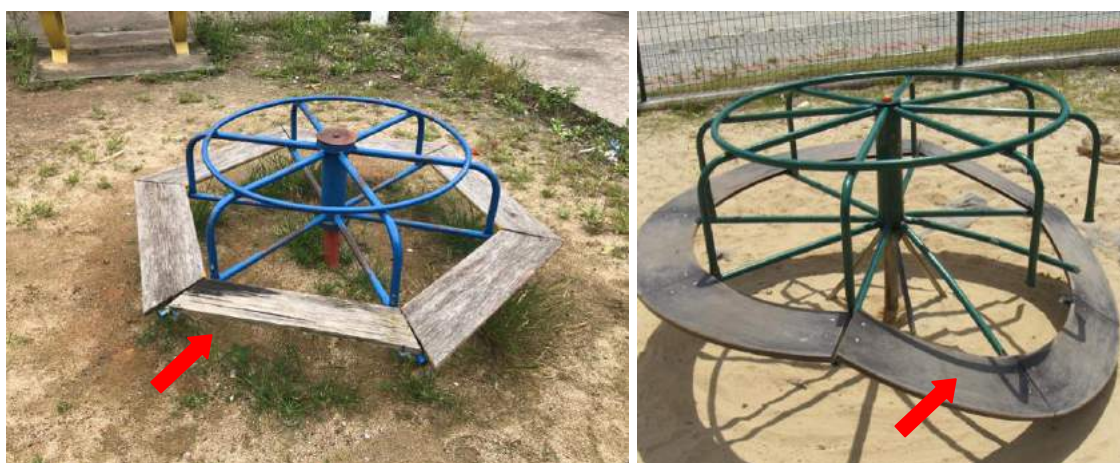
p) Gira-gira com assento de madeira danificado (Figura 344);

**Figura 344 – Parque infantil: gira-gira danificado nas Praças 19.01 e 20.01 respectivamente**
