**INSTITUTO FEDERAL DE EDUCAÇÃO, CIÊNCIA E TECNOLOGIA DE SANTA CATARINA  
CAMPUS DE FLORIANÓPOLIS  
DEPARTAMENTO ACADÊMICO DE CONSTRUÇÃO CIVIL  
CURSO SUPERIOR DE ENGENHARIA CIVIL**

**DIAGNÓSTICO E PROPOSIÇÕES PARA AS ÁREAS DE LAZER NO  
MUNICÍPIO DE SÃO JOSÉ - SC**

Trabalho de Conclusão de Curso submetido ao Instituto Federal de Educação, Ciência e Tecnologia de Santa Catarina como parte dos requisitos para obtenção do título de Engenheiro Civil.

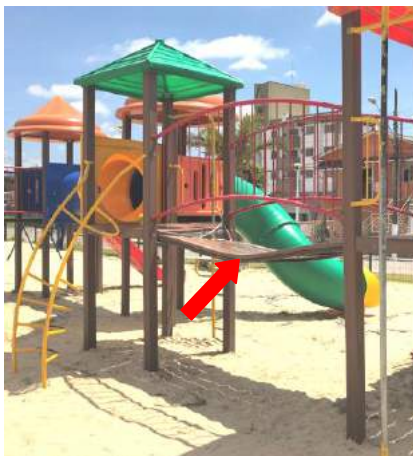
q) Playground de plástico com piso de acesso entre torres envergado (Figura 345);

**Figura 345 – Parque infantil: piso danificado no acesso entre torres do *playground* da Praça 20.01**

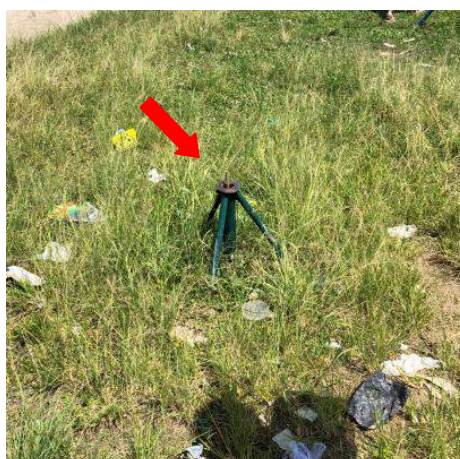
r) Ausência de equipamento no parque infantil da Praça 20.10 (Figura 346).

**Figura 346 – Parque infantil: ausência de equipamento na Praça 20.10**

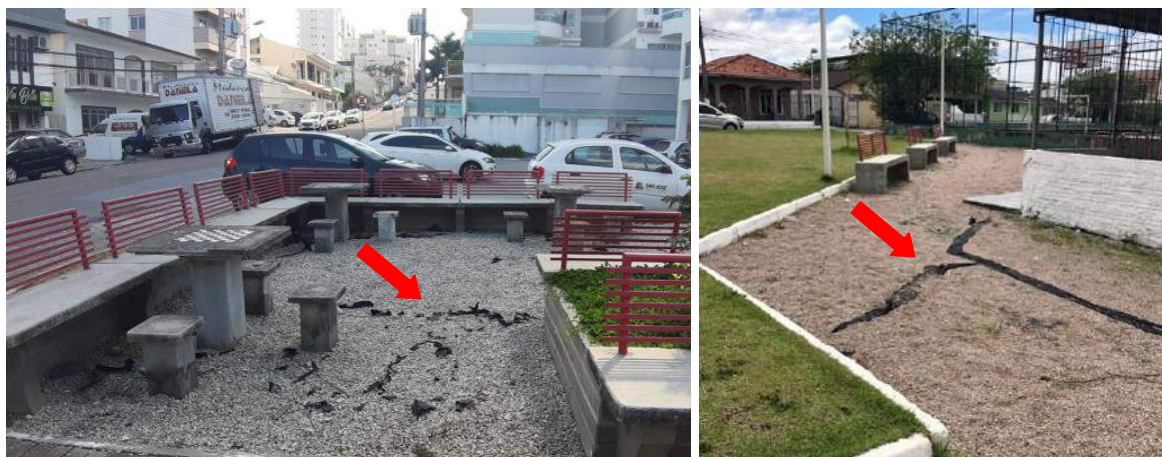
a) Nas Praças 2.01 e 10.01 a manta geotêxtil está deslocada, sobressaindo na superfície (Figura 349). Desta maneira, ela perde a função de separar e inibir a mistura de diferentes materiais e crescimento de vegetação, podendo ocasionar acidentes, além de o passeio ficar com uma má aparência;

**Figura 349 – Passeio interno: deslocamento da manta geotêxtil nas Praças 2.01 e 10.01 respectivamente**

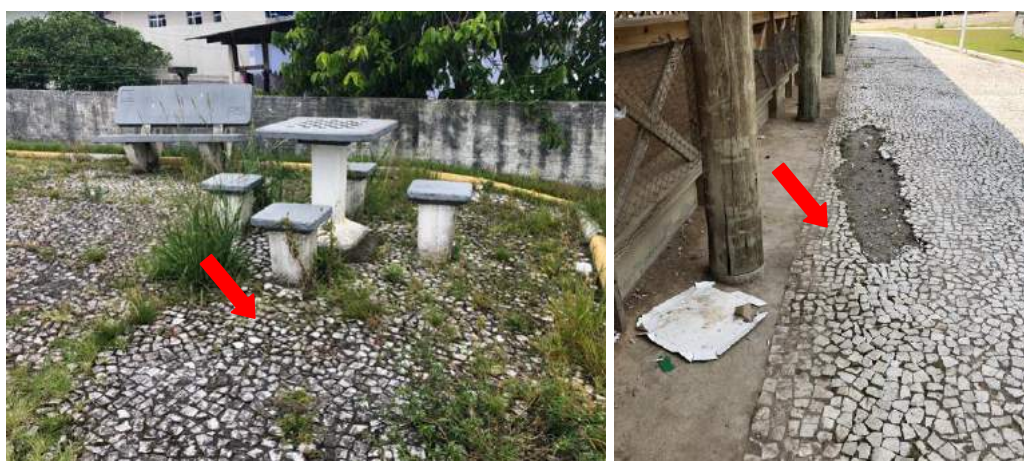
d) Outras praças também contam com pedras *petit-pavé* com excesso de material orgânico na superfície e com ausência de pedras (Praças 11.04 e 20.01) (Figura 352);

**Figura 352 - Passeio interno: pedras *petit-pavé* com excesso de material orgânico e com ausência de pedras (Praças 11.04 e 20.01 respectivamente)**

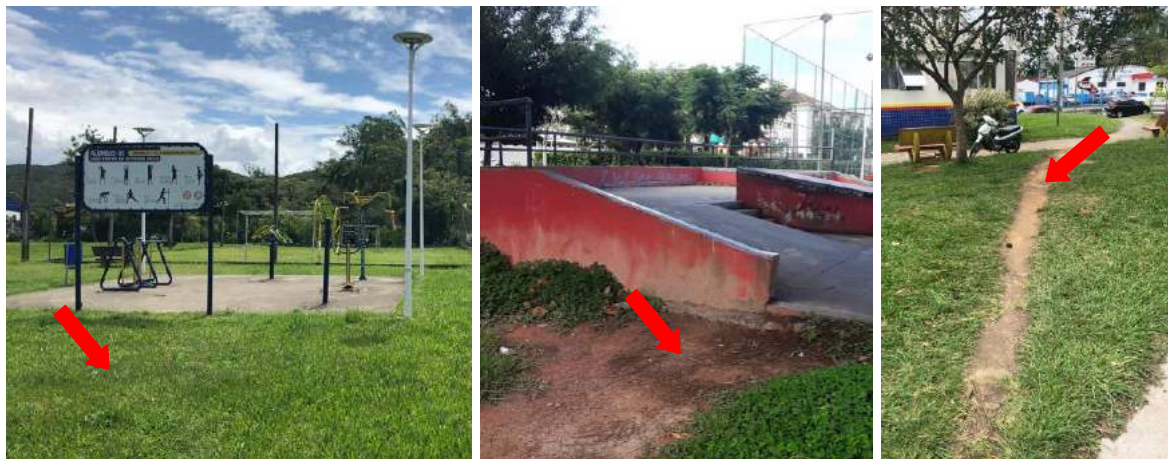
e) Em algumas estruturas, como academias ao ar livre e pista de skate, não existem passeios internos interligando com outras áreas, como observado nas

Praças 6.01, 13.02 e 19.02 (Figura 353). Esta ausência ocasiona a formação de trilhos no gramado, reforçando a necessidade de criar ou ampliar passeios;

**Figura 353 – Passeio interno: ausência próximo à estruturas (Praça 6.01, 13.02 e 19.02 respectivamente)**

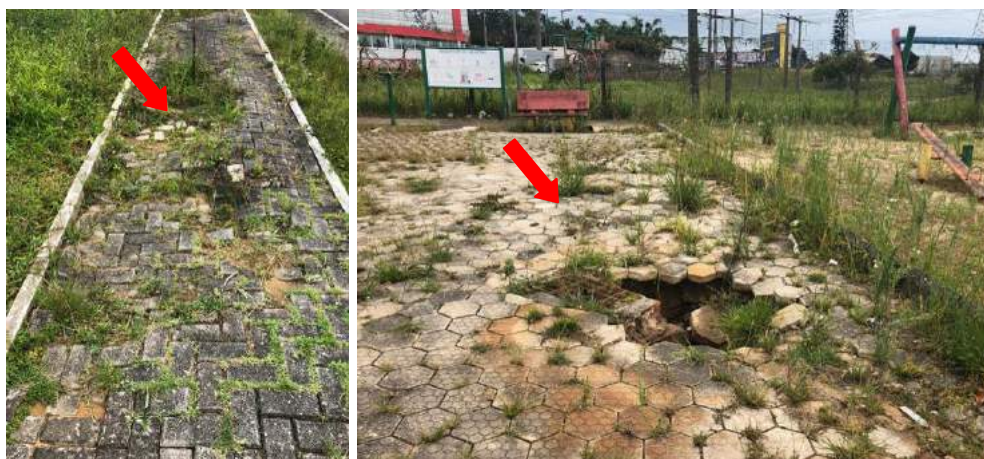
g) Passeio interno danificado e com excesso de vegetação nas Praças 17.01 e 19.02 (Figura 355);

**Figura 355 – Passeio interno: danificado e com excesso de vegetação nas Praças 17.01 e 19.02 respectivamente**

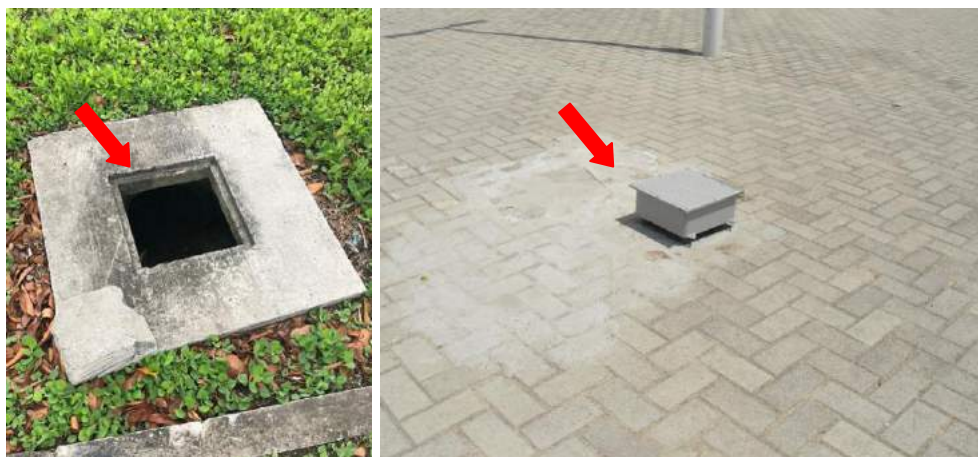
h) Caixa de passagem sem tampa (Praça 18.01) e caixa de energia exposta (Praça 20.01) (Figura 356).

**Figura 356 – Passeio interno: ausência de tampa na caixa de passagem (Praça 18.01) e caixa de energia exposta (Praça 20.01) respectivamente**

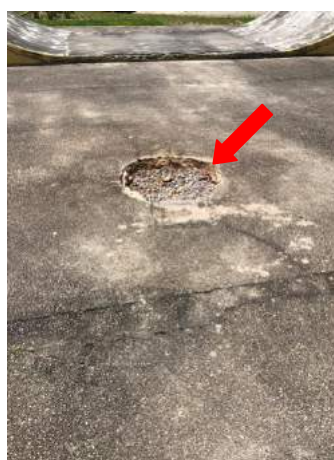
b) Abertura no piso, provavelmente ocasionada pela retirada de algum equipamento, podendo ocasionar acidentes (Praça 20.08) (Figura 361);

**Figura 361 – Pista de skate: piso danificado na Praça 20.08**

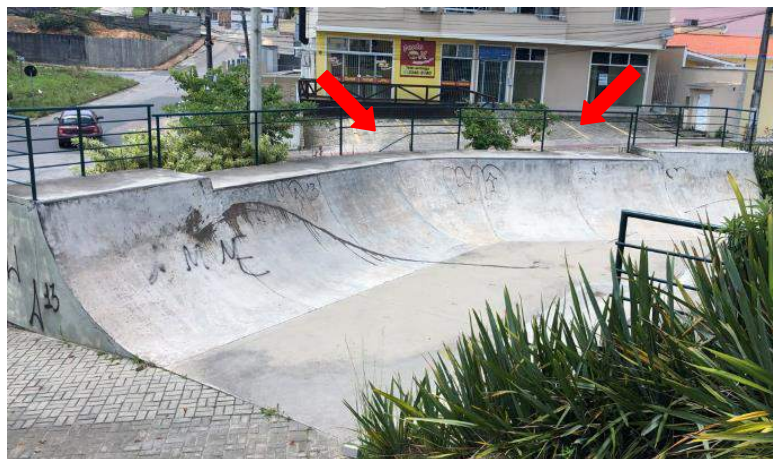
c) Guarda-corpo com perfis faltantes, apresentando diversas aberturas ao longo da estrutura (Praça 20.11) (Figura 362).

**Figura 362 – Pista de skate: guarda-corpo danificado na Praça 20.11**

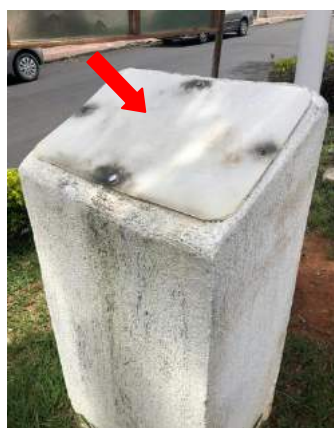
a) A placa da Praça 8.01 está com descrição apagada (Figura 365);

**Figura 365 – Placa com nome de praça: descrição apagada (Praça 8.01)**

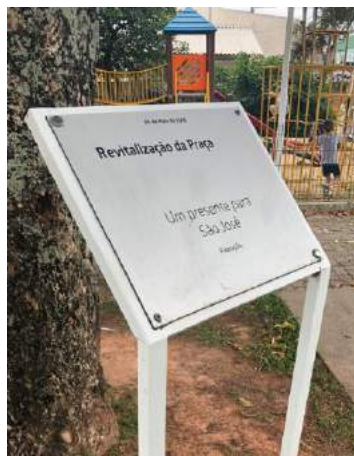
b) Não consta o nome da praça na placa situada na Praça 11.02 (Figura 366).

**Figura 366 – Placa com nome de praça: ausência do nome da praça (Praça 11.02)**

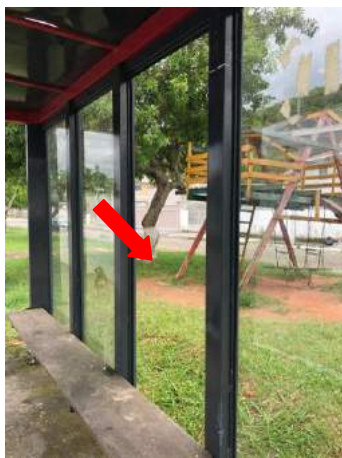
a) Abrigo de ônibus com ausência de vidro, pois foi quebrado (Praça 10.03) (Figura 377).

**Figura 377 – Ponto de ônibus: ausência de vidro no abrigo da Praça 10.03**

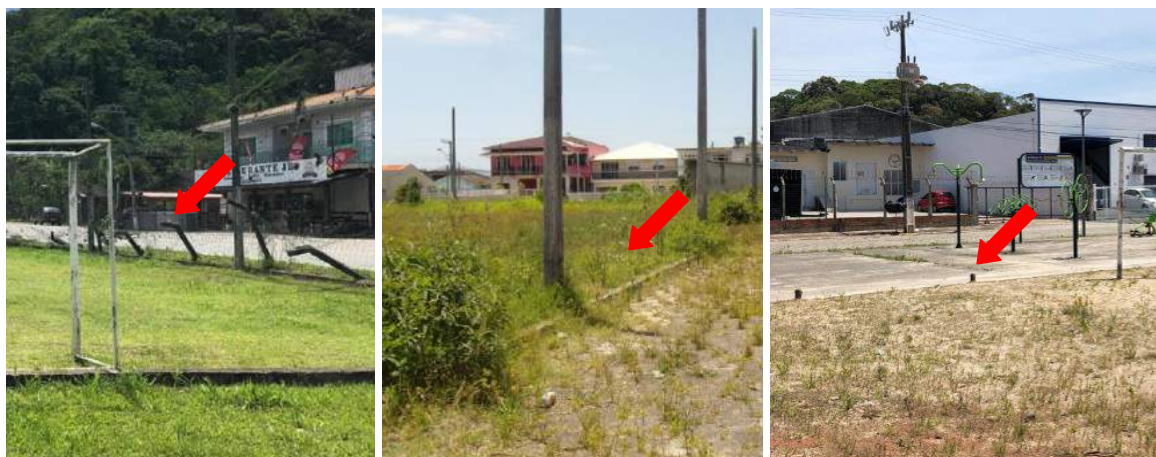
Os mourões com tela de uma lateral do campo da Praça 6.01 está deslocado, além de ser de baixa altura. O campo da Praça 20.07 está desativado, não existindo alambrado, apenas postes de sustentação da rede e de energia (desativado). O alambrado da Praça 20.08 foi retirado, restando as pontas dos postes de sustentação da rede (Figura 384).

**Figura 384 – Quadra de esportes: alambrado danificado - Praças 6.01, 20.07 e 20.08**

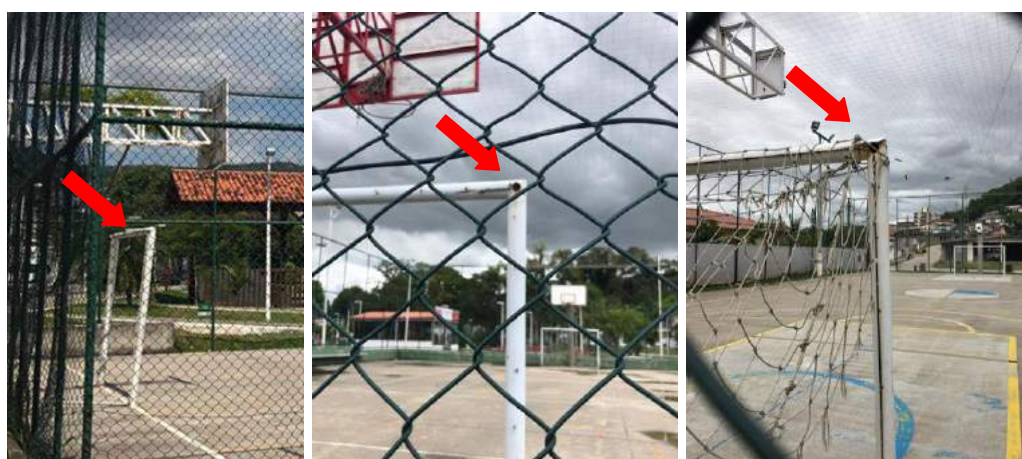
As traves de futebol são fornecidas com barras superiores para sustentação da rede, porém em muitos casos estas estão quebradas, prejudicando o esporte e podendo ocasionar ferimentos.

**Figura 385 – Quadra de esportes: traves de futebol sem as barras de sustentação da rede- Praças 9.03, 10.01 e 10.06 respectivamente**

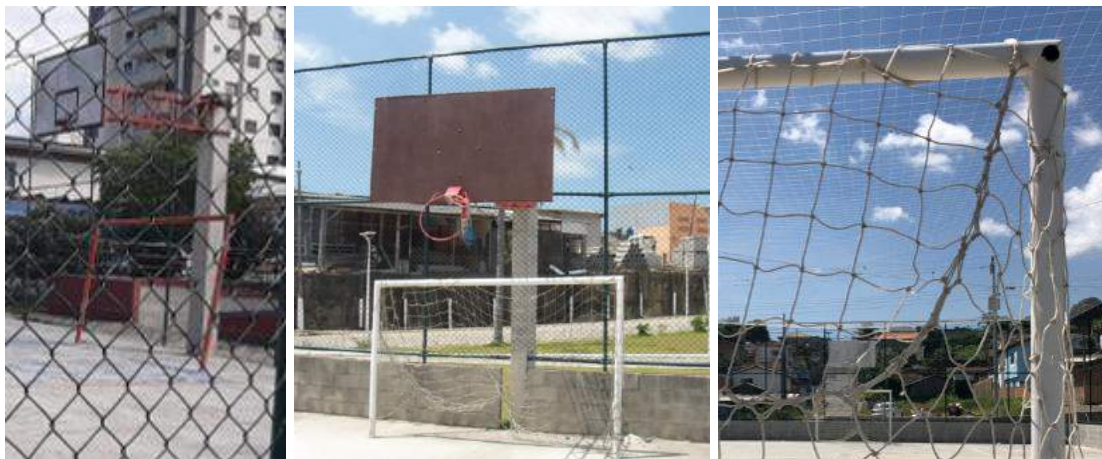
**Figura 386 – Quadra de esportes: traves de futebol sem as barras de sustentação da rede - Praças 13.02, 20.01 e 20.02 respectivamente**

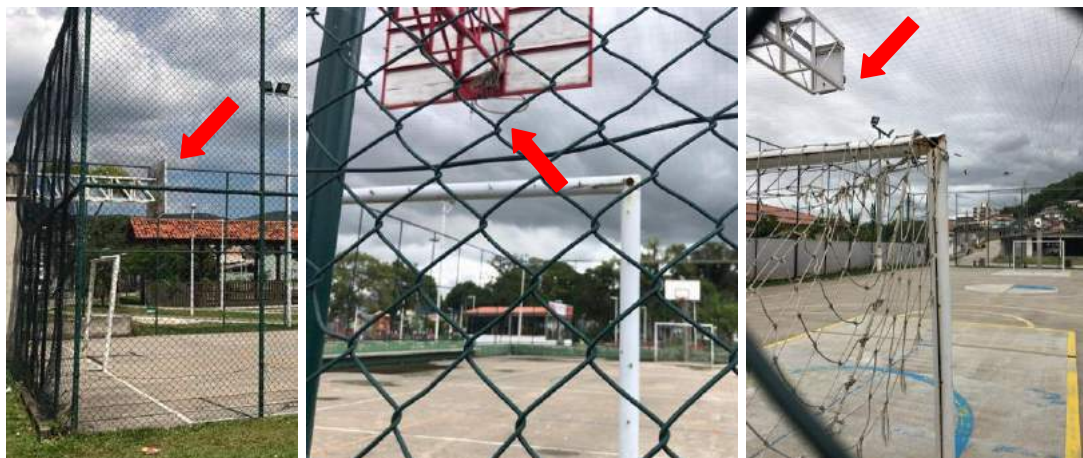
A quadra da Praça 9.03 está sem a cesta, não existem redes nas cestas da Praça 10.01 e não constam tabelas na Praça 10.06 (Figura 388).

**Figura 388 – Quadra de esportes: tabela e/ou cesta de basquete quebrada(s) ou ausente(s) - Praças 9.03, 10.01 e 10.06 respectivamente**

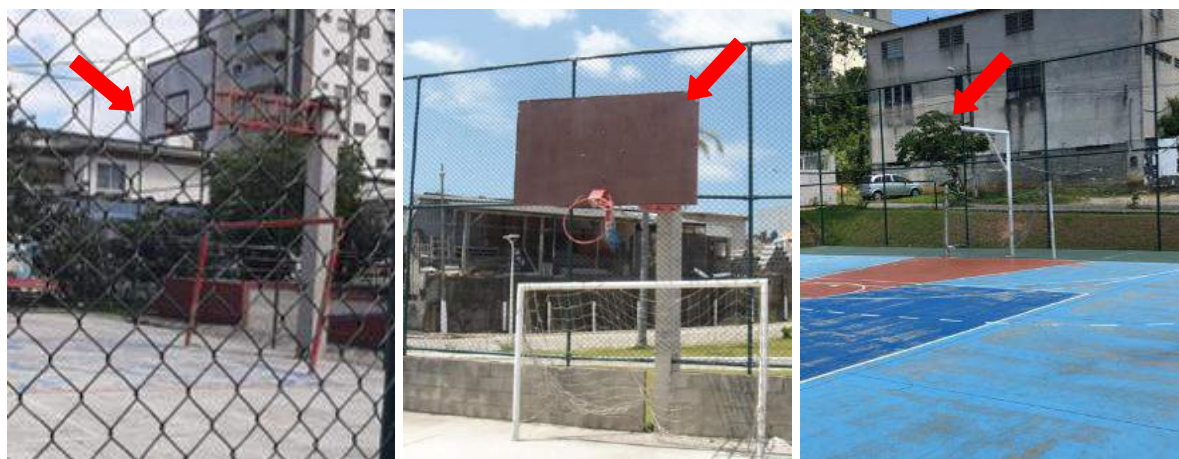
As tabelas da Praça 13.02 está sem as cestas, as tabelas da Praça 20.01 estão sem pintura e com as cestas danificadas, e a praça 20.11 não existem tabelas - apenas as bases de sustentação (Figura 389).

**Figura 389 – Quadra de esportes: tabela e/ou cesta de basquete quebrada(s) ou ausente(s) - Praças 13.02, 20.01 e 20.11 respectivamente**

O dano em tabelas e/ou cestas se deve provavelmente à falta de capacidade da estrutura para tolerar o peso dos usuários que acabam se pendurando, como se pode observar na Praça 20.01 – inclusive com a ausência de pintura na tabela. Este equipamento também costuma apresentar problemas na rede da cesta, o que é comum devido ao desgaste ocasionado pela sua utilização, necessitando portanto de constante substituição.

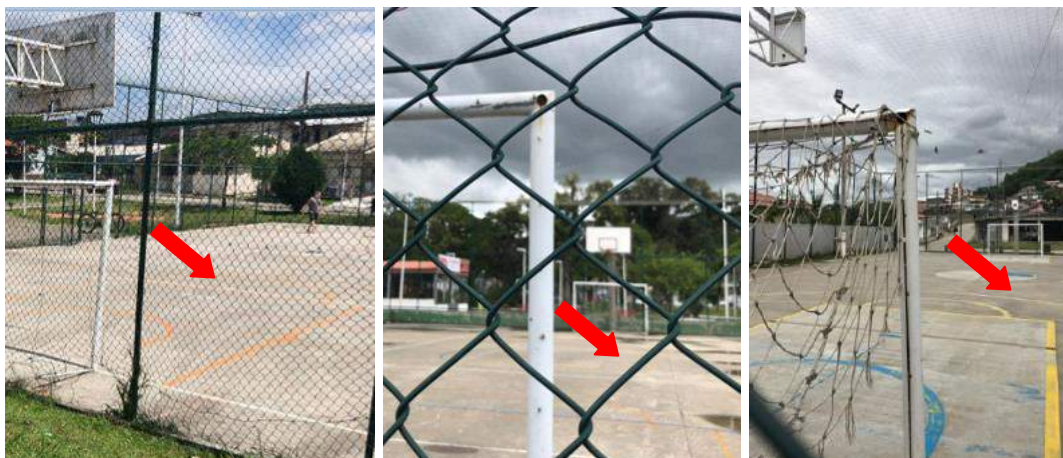
**Figura 390 – Quadra de esportes: ausência de pintura no piso - Praças 9.03, 10.01 e 10.06 respectivamente**

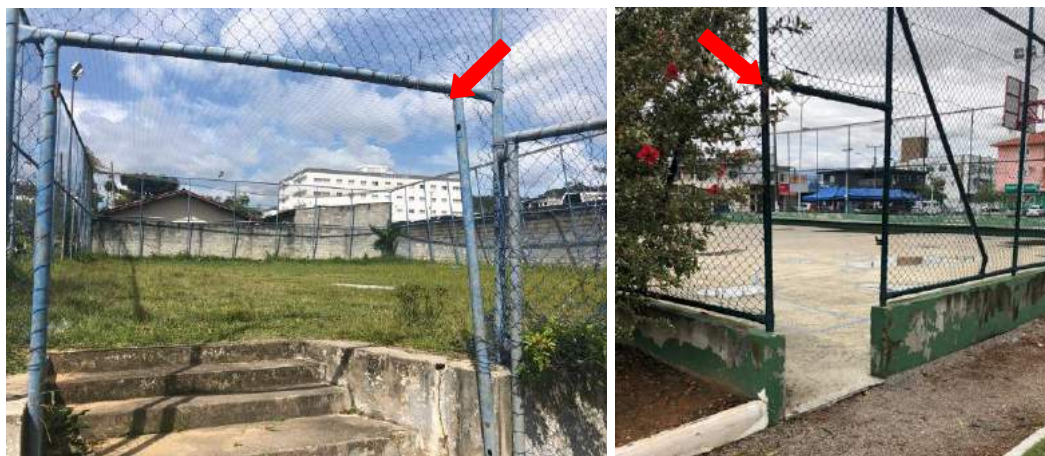
**Figura 392 – Quadra de esportes: portão de acesso ausente - Praças 1.03 e 10.01 respectivamente**

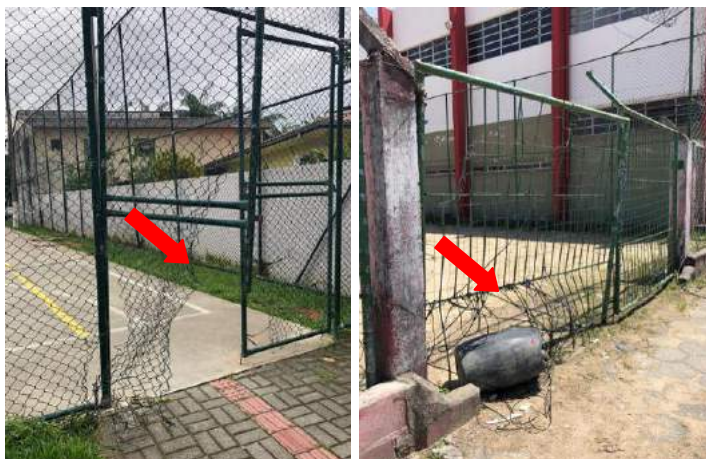
**Figura 393 – Quadra de esportes: portão de acesso danificado - Praças 10.06 e 20.14 respectivamente**

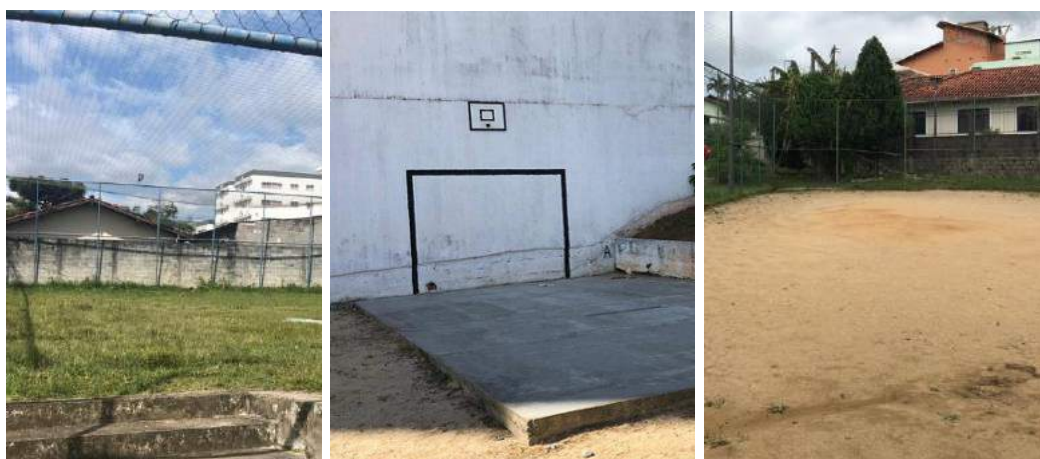
**Figura 394 – Quadra de esportes: ausência ou improvisação de trave de futebol - Praças 1.03, 3.03 e 8.03 respectivamente**

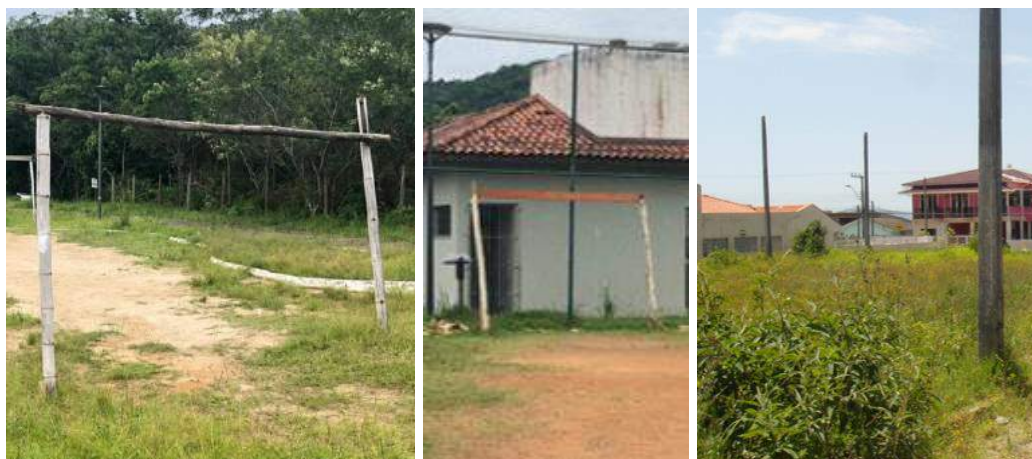
**Figura 395 – Quadra de esportes: ausência ou improvisação de trave de futebol - Praças 17.01, 17.03 e 20.07 respectivamente**

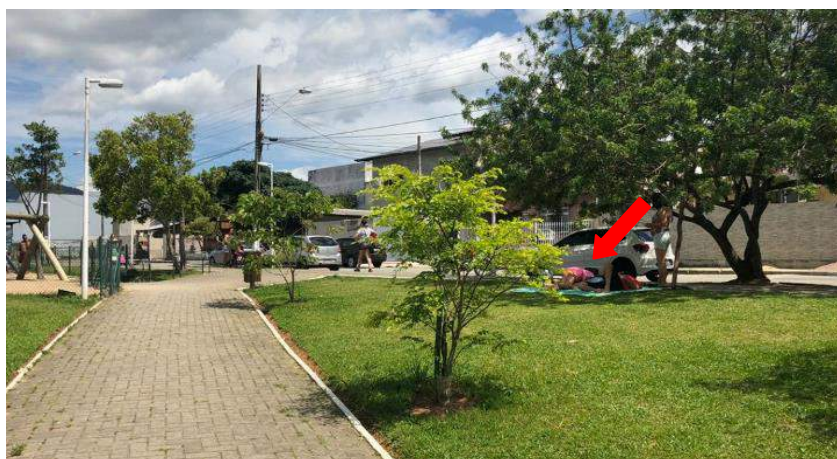
b) Área sombreada sem equipamentos instalados (Praça 9.03) (Figura 402);

**Figura 402 – Vegetação arbórea: ausência de mobiliários junto à sombra de árvores na Praça 9.03**

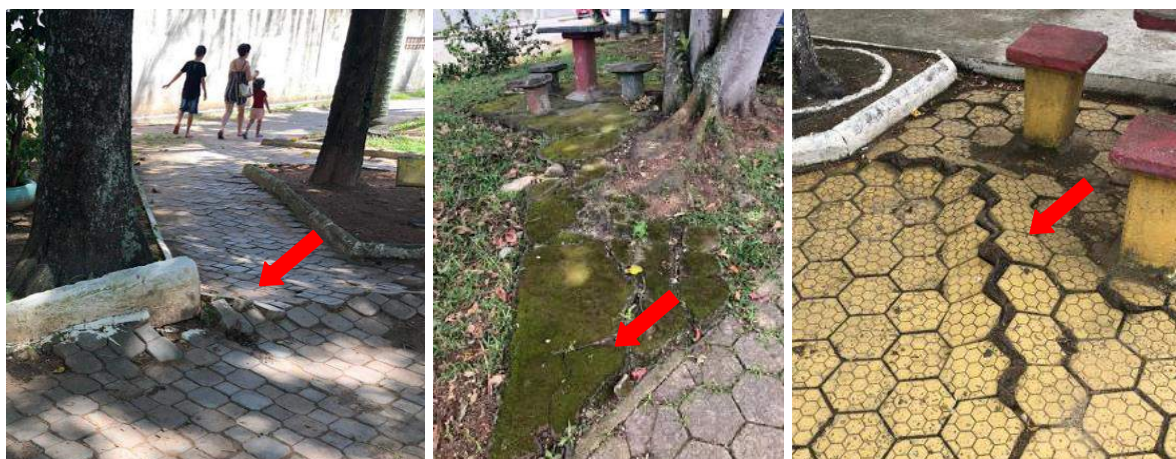
c) Passeio interno danificado pelo crescimento de raízes (Praças 3.01, 8.03 e 11.03) (Figura 403);

**Figura 403 – Vegetação arbórea: passeio interno danificado pelas raízes de árvores de grande porte nas Praças 3.01, 8.03 e 11.03 respectivamente**

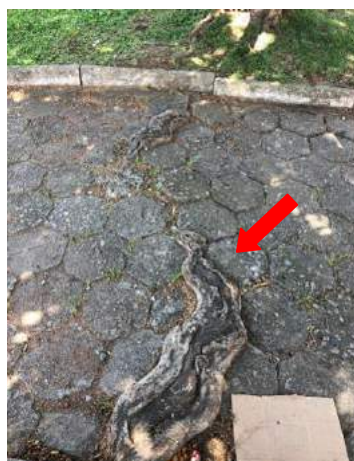
d) Passeio interno danificado pelo crescimento de raízes (Praça 20.08) (Figura 404);

**Figura 404 – Vegetação arbórea: passeio interno danificado por raiz de árvore de grande porte na Praça 20.08**

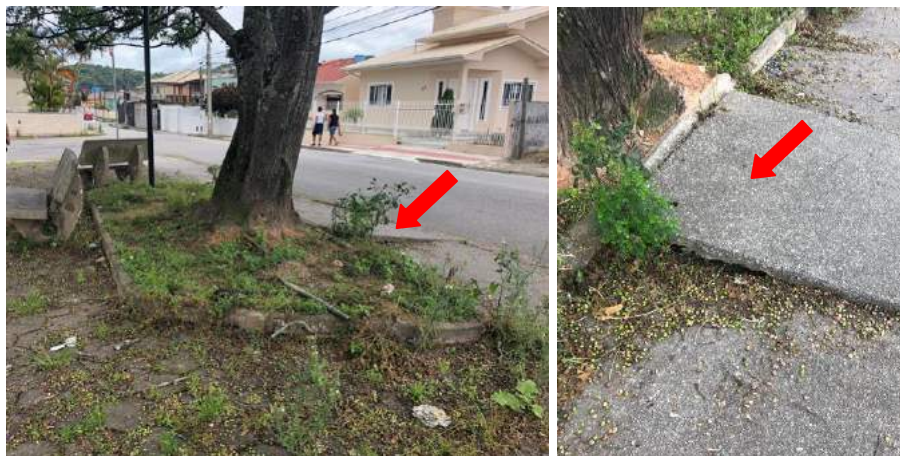
e) Calçada danificada pelo crescimento de raiz (Praça 10.05) (Figura 405).

**Figura 405 – Vegetação arbórea: calçada danificada pela raiz de árvore de grande porte na Praça 10.05**

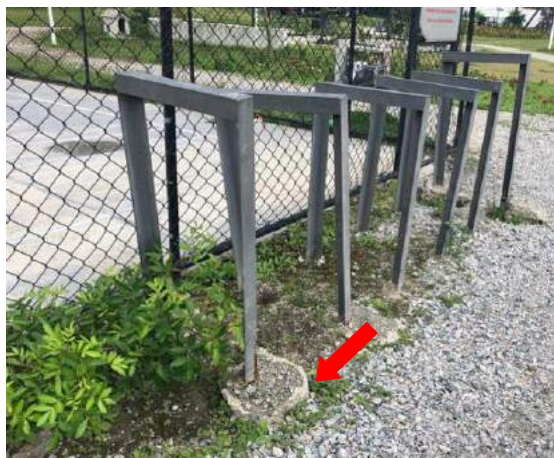
a) Alguns suportes do bicicletário na Praça 18.01 estão desalinhados e enferrujados, com exposição de algumas sapatas (Figura 408);

**Figura 408 – Bicletário: sapatas deslocadas e estrutura enferrujada na Praça 18.01**

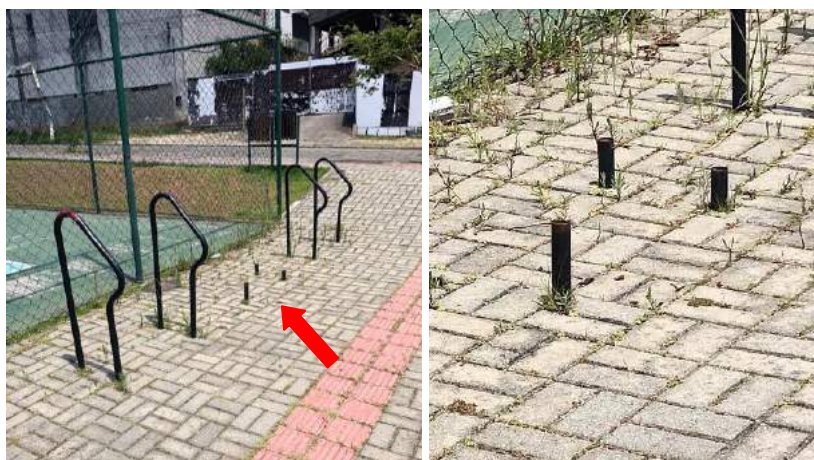
b) Alguns suportes de bicicletas foram arrancados do bicicletário da Praça 20.11, provavelmente devido a ação de vândalos (Figura 409);

**Figura 409 – Bicletário: danificado com sobra de elemento cortante na Praça 20.11**

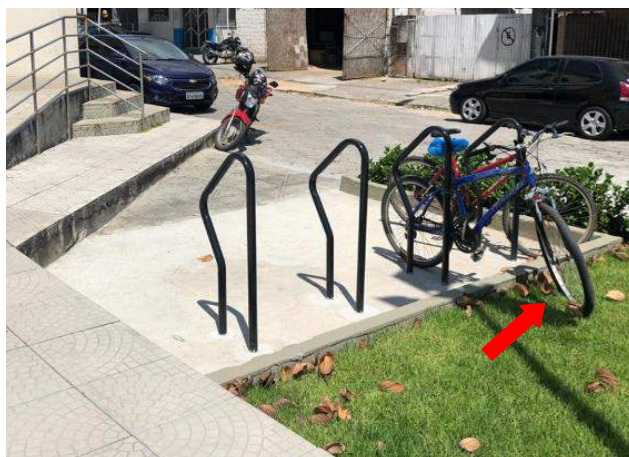
c) Na Praça 20.04 foi instalado um bicicletário com seus suportes muito próximos do gramado (Figura 410). Com isso, partes das bicicletas ficam fora da estrutura.

**Figura 410 – Bicicletário: posição inadequada na Praça 20.04**

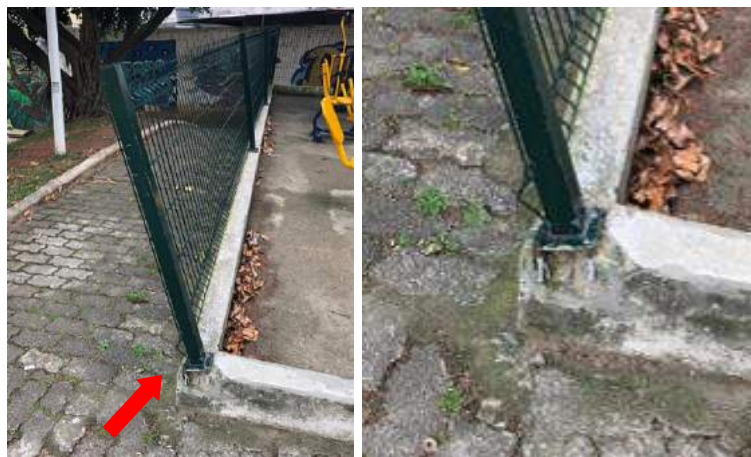
- b) A fixação do guarda-corpo da Praça 11.02 está comprometida em uma das colunas (Figura 412).

**Figura 412 - Guarda-corpo: estrutura comprometida na Praça 11.02**

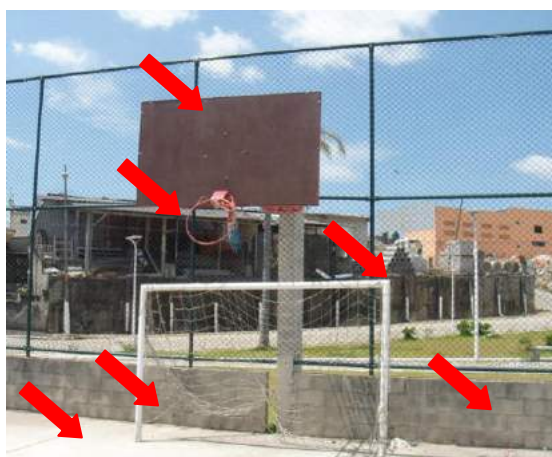
**Figura 429 – Quadra de esportes: tabela de basquete sem pintura e com cesta danificada; trave de futebol sem barras de sustentação de rede; piso e mureta sem pintura na Praça 20.01**

Para a correção destes casos, elevando a vida útil do acessório ou equipamento, pode-se requisitar materiais com características técnicas que torne-os mais resistentes, melhorando a sua capacidade de suporte (Figura 429).

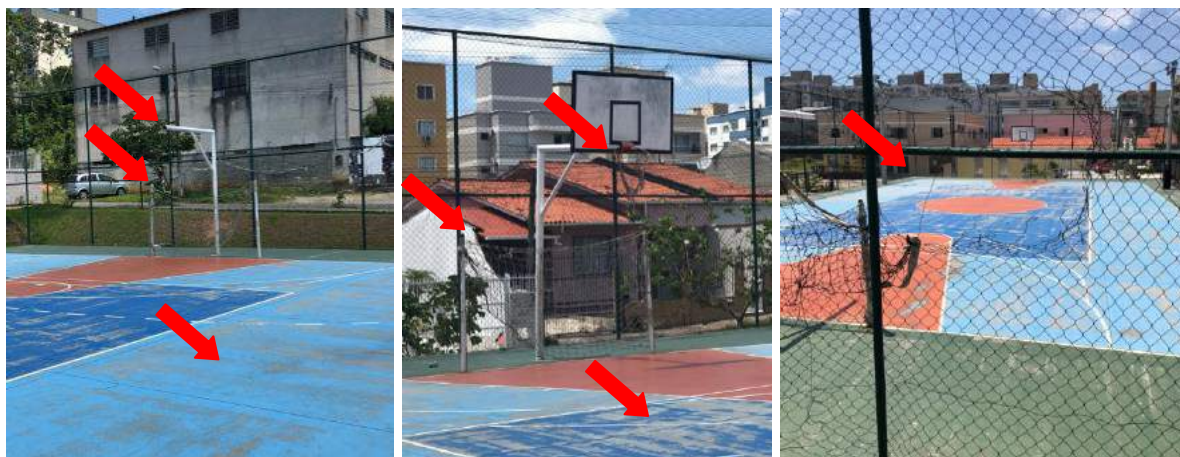
Outro fato constatado foi a ausência da pintura no piso de quadras de esportes (Praças 9.03, 10.01, 10.06, 13.02, 18.01, 20.01, 20.02 e 20.12), pintura esta encontrada somente na Praça 20.11, porém necessitando de repintura (Figura 430).

**Figura 430 – Quadra de esportes da Praça 20.11: tabelas de basquete, traves de futebol e tela do alambrado danificados; piso com necessidade de repintura**

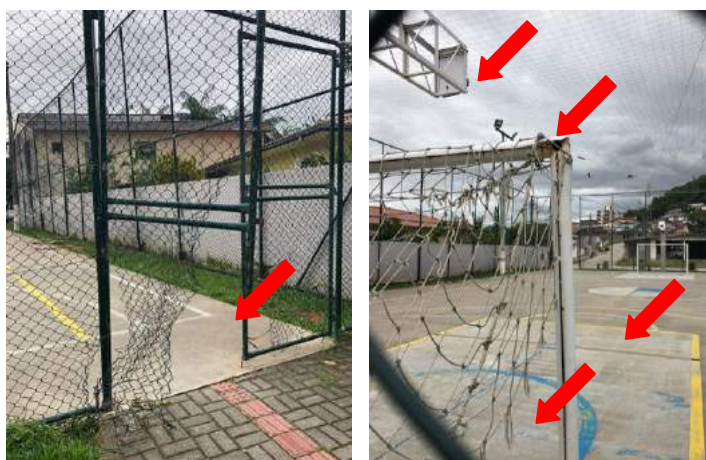
Alguns dos problemas já mencionados podem ser observados na quadra de esportes da Praça 10.06: ausência de tabelas e cestas de basquete; ausência de barras de sustentação da rede das traves de futebol; redes danificadas nas traves de futebol; e ausência de pintura no piso (Figura 431).

**Figura 431 – Quadra de esportes: ausência de tabelas e cestas de basquete; ausência de barras de sustentação da rede das traves de futebol; redes danificadas nas traves de futebol; e ausência de pintura no piso na Praça 10.06**

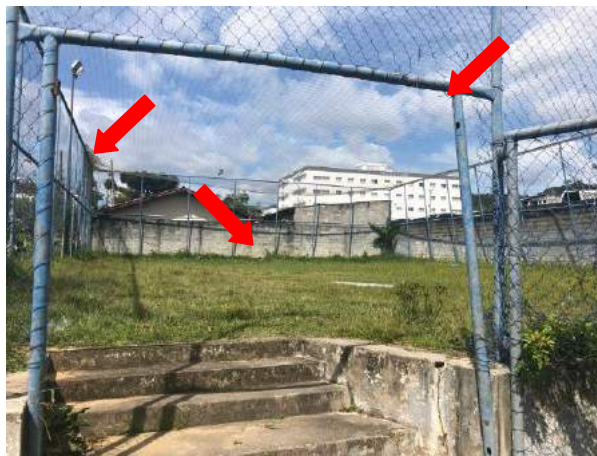
Na Praça 1.03 a vegetação está subindo pelo alambrado da quadra – que está danificado, com ausência de traves de futebol e portão de acesso (Figura 432).

**Figura 432 – Campo de futebol de grama da Praça 1.03 – vegetação no alambrado que está danificado e ausência de traves de futebol e portão de acesso**

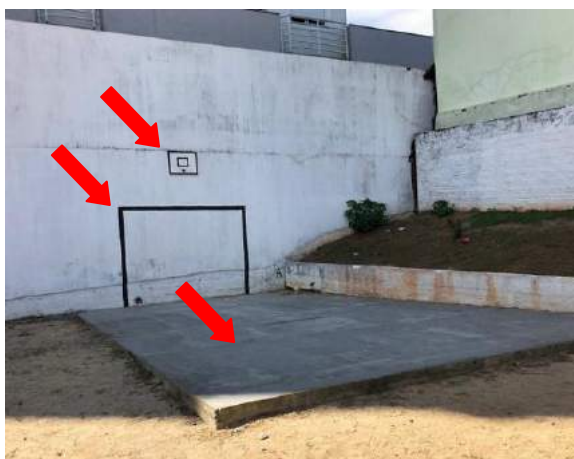
Para compensar a ausência de quadra de esportes, na Praça 3.03 foi improvisada a representação de trave de futebol e tabela de basquete no muro, sendo que existe apenas 01 praça entre as 05 do bairro (Bela Vista) com este equipamento (quadra de esportes) (Figura 433).

**Figura 433 – Pintura de trave de futebol e cesta de basquete na quadra de esportes improvisada localizada na Praça 3.03**

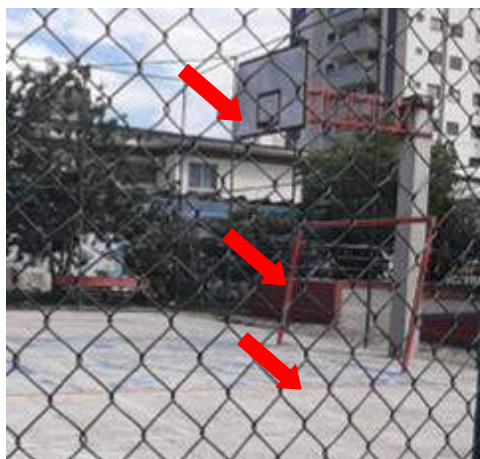
Os mesmos problemas da quadra acima foram observados na quadra de esportes da Praça 13.02, porém com a tela em boas condições (Figura 436).

**Figura 436 – Quadra de esportes: ausência de aros das cestas de basquete; trave de futebol fora de alinhamento com ausência de rede e barras de sustentação da rede; e piso sem pintura na Praça 13.02**

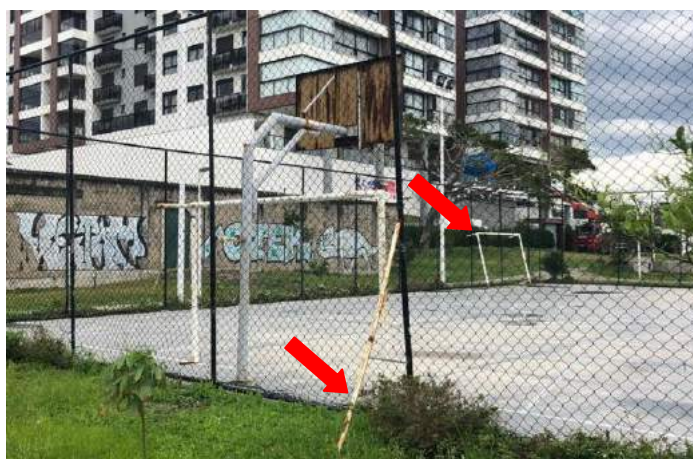
A quadra da Praça 18.01 também apresenta alguns problemas: ausência de pintura do piso e trave de futebol fora da posição correta, sem rede e com elementos estruturais soltos (Figura 437).

**Figura 437 – Quadra de esportes: traves com elementos soltos e ausência de rede, com uma delas fora de sua posição por motivo desconhecido na Praça 18.01**

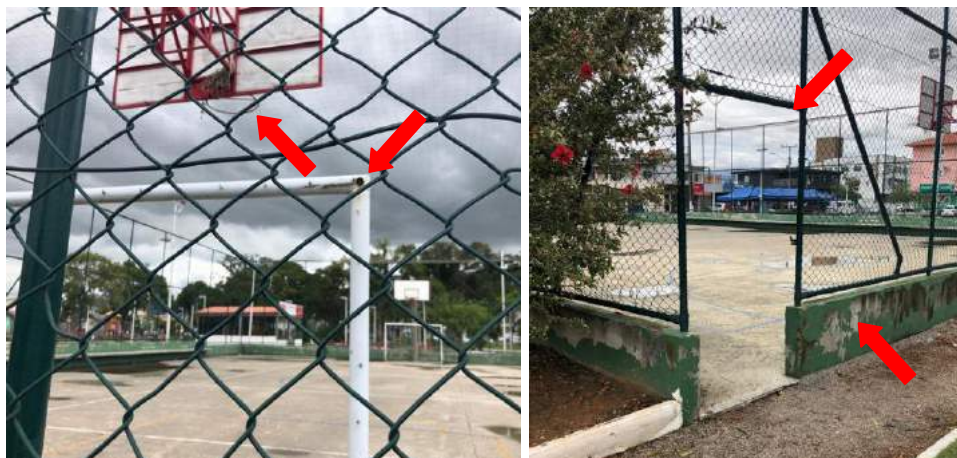
A quadra da Praça 10.01 está sem o portão de acesso, barras de sustentação das redes e a própria rede, pintura do piso, rede da cesta de basquete, e pintura da mureta desgastada (Figura 438).

**Figura 438 – Ausência de rede da cesta de basquete, elementos da trave de futebol e portão de acesso na Praça 10.01**

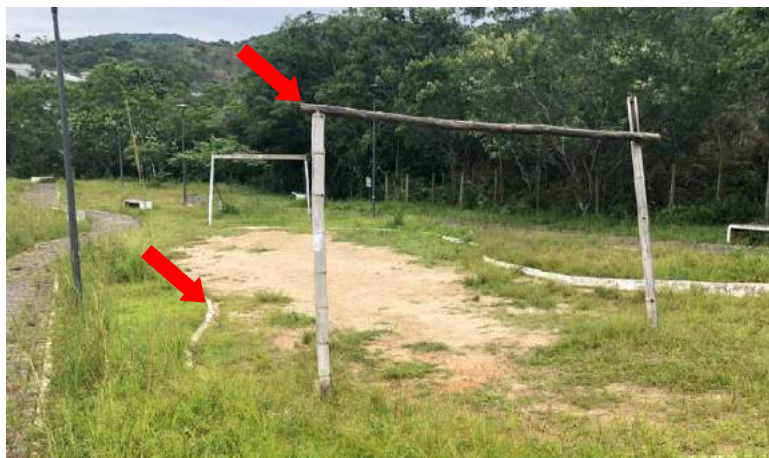
Onde era uma caixa de areia na Praça 17.01 foi improvisado um campo de futebol com traves de madeira, inclusive com meios-fios que atrapalham o esporte e sem gradil que proteja a proximidade da via (Figura 439).

**Figura 439 – Campo de futebol improvisado, com inserção de traves de bambu na Praça 17.01**

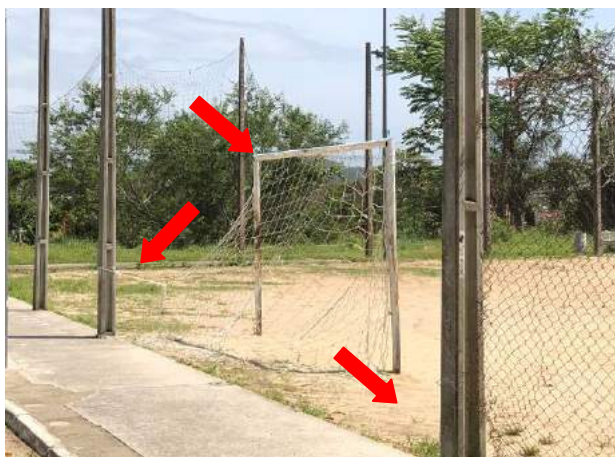
Já o campo de futebol de areia da Praça 20.05 apresenta problema na rede de proteção e no suporte da rede – que está com amarração improvisada (Figura 441).

**Figura 441 – Campo de futebol: improviso na sustentação da rede da trave devido a ausência de barras; tela do alambrado danificada na Praça 20.05**

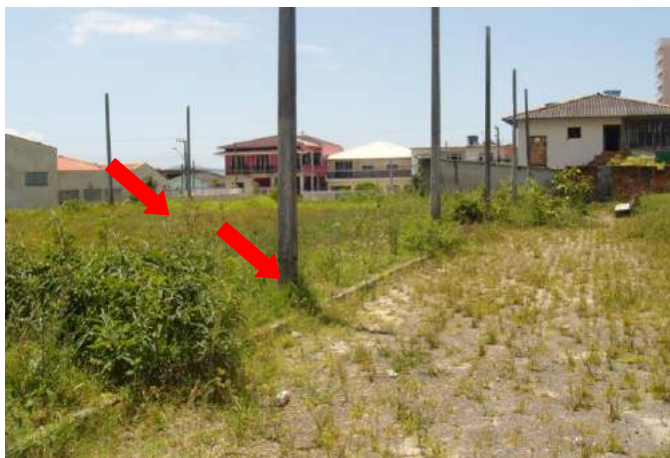
Existe um campo de futebol que possui apenas os postes de sustentação da iluminação e da rede de proteção – cuja iluminação e rede estão ausentes, acompanhado de passeio interno com 01 banco (Figura 442).

**Figura 442 – Campo de futebol: presença de vegetação no gramado; ausência de traves e tela do alambrado na Praça 20.07**

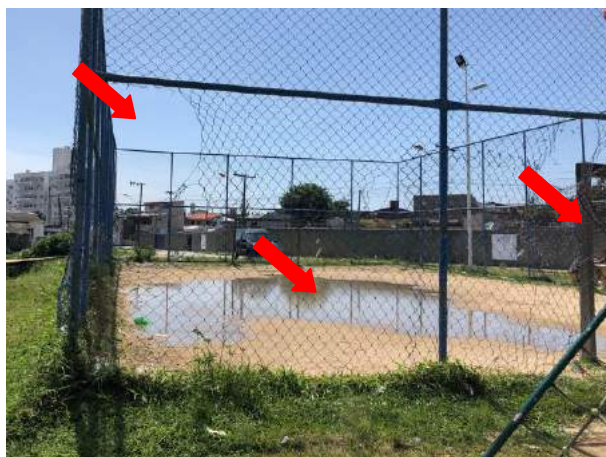
A quadra de futebol de areia da Praça 20.10 possui traves de madeira improvisadas. Também possui aberturas na tela do alambrado, além dos problemas de drenagem (Figura 444).

**Figura 444 – Campo de futebol: trave sem rede e barras de sustentação da mesma; tela do alambrado danificada; acúmulo de água na Praça 20.10**

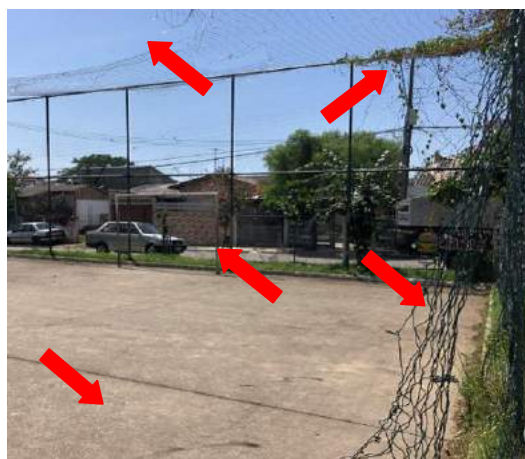
A vegetação está avançando na estrutura do alambrado da quadra da Praça 20.12, que está danificado, não existe pintura no piso e a trave de futebol está sem a rede e a sua barra de sustentação (Figura 445).

**Figura 445 – Quadra de esportes: tela do alambrado danificada com presença de vegetação; piso em concreto não alisado e sem pintura; traves sem barras de sustentação da rede; ausência de rede nas traves na Praça 20.12**

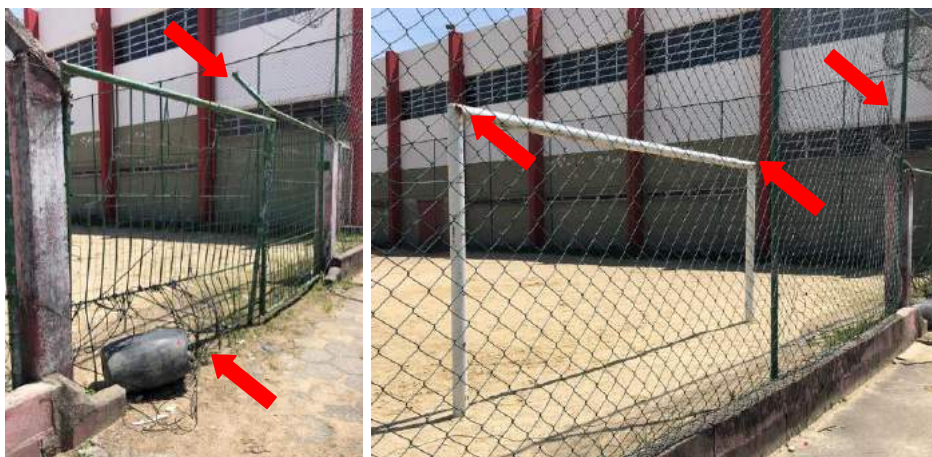
O campo de futebol da Praça 20.14 também apresenta problemas: a trave de futebol não possui as barras de sustentação da rede e a própria rede, a tela do alambrado está com aberturas, e o portão de acesso está danificado (Figura 446).

**Figura 446 – Campo de futebol: portão de acesso danificado; ausência de barras de sustentação da rede nas traves e a própria rede; tela do alambrado danificada na Praça 20.14**

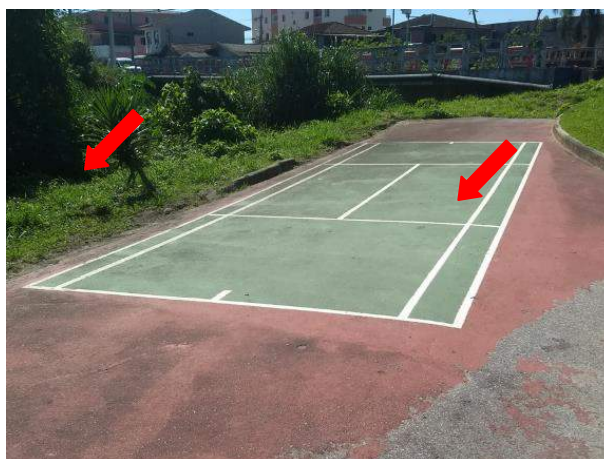
Existe uma mini quadra de tênis improvisada na Praça 21.02, porém sem rede de tênis e proteção perimetral (Figura 447).

**Figura 447 – Quadra de tênis: pintura improvisada no piso; ausência de rede e alambrado na Praça 21.02**
