**INSTITUTO FEDERAL DE EDUCAÇÃO, CIÊNCIA E TECNOLOGIA DE SANTA
CATARINA – CÂMPUS FLORIANÓPOLIS
DEPARTAMENTO ACADÊMICO DA CONSTRUÇÃO CIVIL
CURSO DE GRADUAÇÃO EM ENGENHARIA CIVIL**

**ANÁLISE DAS PRINCIPAIS MANIFESTAÇÕES PATOLÓGICAS NO
PERÍODO PÓS-OBRA EM CONJUNTOS HABITACIONAIS
EXECUTADOS NO SISTEMA DE PAREDE DE CONCRETO MOLDADA
NO LOCAL – ESTUDO DE CASO**

Projeto de Trabalho de Conclusão de Curso
submetido ao Instituto Federal de
Educação, Ciência e Tecnologia de Santa
Catarina como parte dos requisitos para
obtenção do título de Engenheiro Civil.

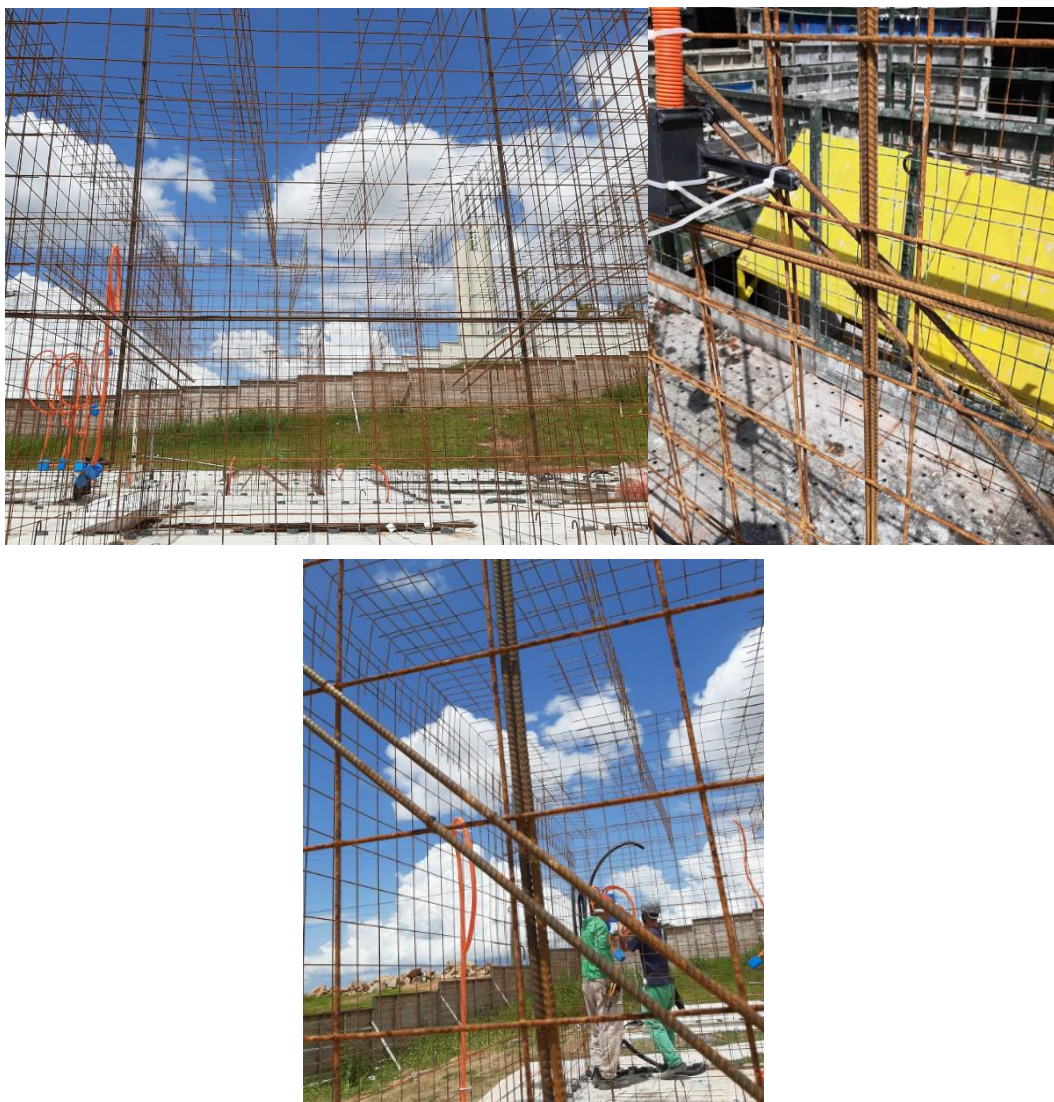
Figura 23 - Armadura de reforço posicionada corretamente antes da montagem das formas e concretagem

No sistema convencional (alvenaria, por exemplo), com o intuito de evitar este tipo característico de fissura, são utilizadas as vergas e contravergas que servem como um reforço estrutural. Com essa mesma finalidade, no sistema de parede de concreto moldada no local, são inseridas armaduras de reforço acima, abaixo e nos cantos das aberturas conforme consta na Figura 23 o posicionamento correto dos reforços de armadura.

Neste sentido, nas vistorias realizadas nas obras e nas unidades residenciais, foi constatado que, durante o período de execução das obras, a conferência realizada sobre as armaduras de reforço (utilizadas justamente para evitar o aparecimento de fissuras na parede de concreto) foi realizada por amostragem, ou seja, não foram todas realmente conferidas em relação ao distanciamento e quantidades de barras utilizadas, assim, muitas janelas ficaram sem a armadura de reforço ou, quando tinham, eram posicionadas da forma incorreta, perdendo a sua funcionalidade, principalmente nos cantos das esquadrias.

Neste mesmo segmento, observando as fissuras originadas pela instalação incorreta ou a falta dos reforços na armadura nos cantos das esquadrias, nota-se que
