**INSTITUTO FEDERAL DE EDUCAÇÃO, CIÊNCIA E TECNOLOGIA DE SANTA
CATARINA – CÂMPUS FLORIANÓPOLIS
DEPARTAMENTO ACADÊMICO DA CONSTRUÇÃO CIVIL
CURSO DE GRADUAÇÃO EM ENGENHARIA CIVIL**

**LEVANTAMENTO DAS MANIFESTAÇÕES PATOLÓGICAS NO
PERÍODO PÓS OBRA: Estudo de caso em um conjunto habitacional
executado em paredes de concreto**

Trabalho de Conclusão de Curso submetido ao Instituto Federal de Educação, Ciência e Tecnologia de Santa Catarina como parte dos requisitos para obtenção do título de Engenheiro Civil.

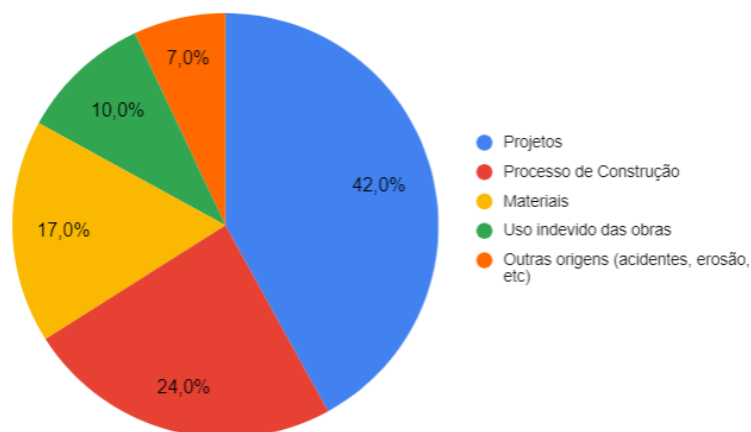
Gráfico 1 – Origem das patologias com base em levantamentos executados pela agência QUALIFORM segundo Carraro (2010)

Segundo Lichtenstein (1986) *apud* Neto, Souza e Farias (2021), a origem das manifestações patológicas está associada às fases ou aos estágios da vida da estrutura em que elas surgiram e a sua incidência está diretamente vinculada ao nível de controle de qualidade aplicado em cada estágio. Quanto mais precoce for a manifestação da falha, mais desafiadora será a tarefa de correção. Nesse sentido, Thomaz (2001) *apud* Carraro (2010) cita que a agência francesa QUALIFORM, com base em levantamentos executados na década de 80, aponta como origem das patologias as apresentadas no Gráfico 1, classificadas em projetos, processo de construção, materiais, uso indevido das obras e outras origens (acidentes, erosão, entre outros).

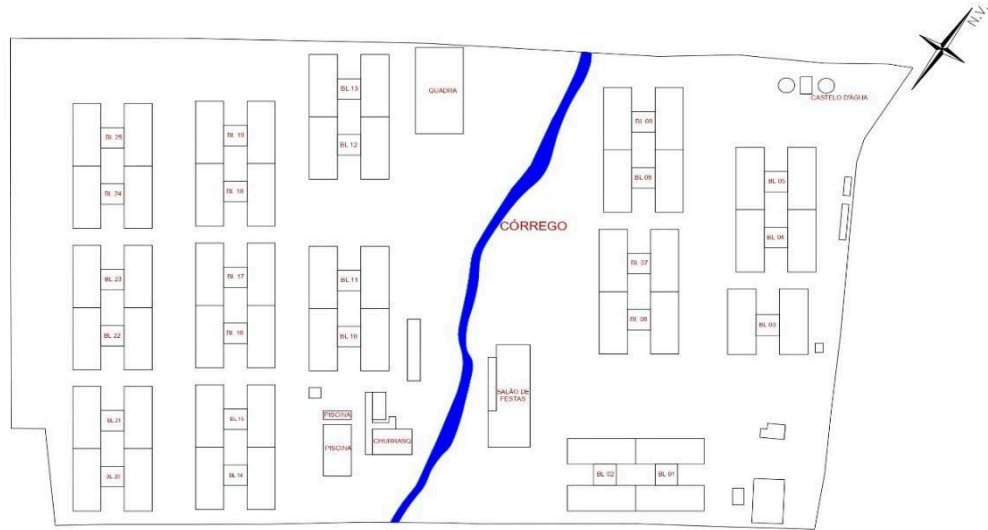
Figura 1 – Localização dos blocos e áreas comuns no terreno.

O empreendimento possui 400 apartamentos, divididos em 25 blocos, sendo 24 sem adaptação (padrão) e 1 adaptado para pessoas com deficiência (PCD), no qual a área dos apartamentos é maior. A Figura 1 expõe um croqui da planta de implantação do empreendimento, com a localização dos blocos e áreas comuns no terreno e o norte verdadeiro.

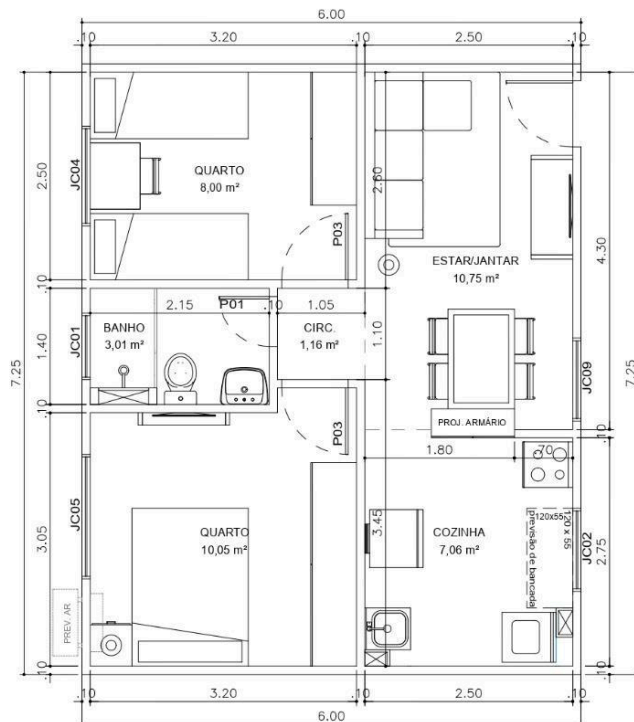
Figura 2 – Layout apartamento padrão.

É importante destacar, também, que todos os blocos possuem 4 pavimentos, incluindo o térreo, e em cada pavimento há 4 apartamentos, totalizando 16 unidades privadas por bloco. A Figura 2, apresenta o layout de um apartamento padrão do empreendimento, demonstrando a divisão dos cômodos e área de cada um.

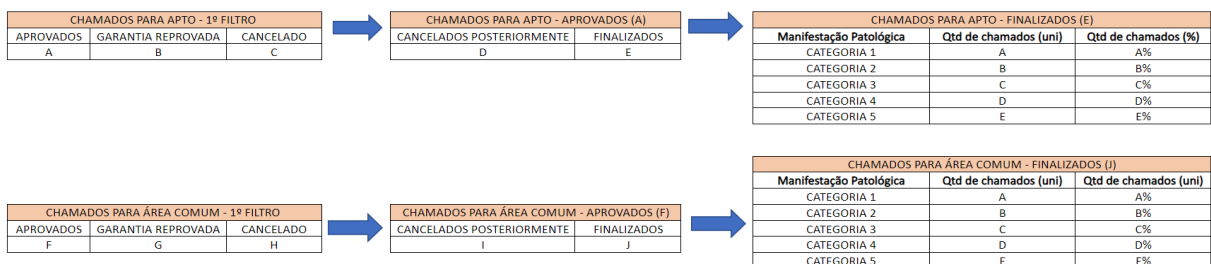
Figura 3 – Tratamento dos dados.

A partir disso, as solicitações aprovadas foram separadas em: finalizadas e canceladas posteriormente, analisando-se apenas as aprovadas e finalizadas, uma vez que somente estas passaram pelo serviço de manutenção. Desse modo, as solicitações analisadas foram agrupadas por categorias constando a incidência de cada uma em número e porcentagem. A Figura 3 demonstra a forma como foram filtrados os dados.

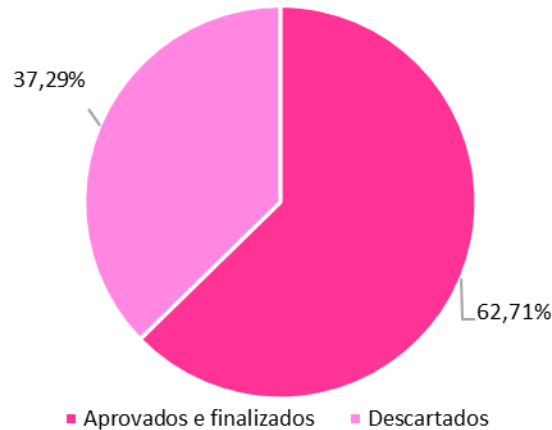
Figura 4 – Percentual de chamados analisados em relação aos dados coletados.

Como citado anteriormente, foram analisados apenas os chamados aprovados e finalizados pelo setor responsável, totalizando 380 solicitações, que, conforme exposto na Figura 4, representam 62,71% dos dados coletados. Os

demais chamados (226) foram descartados do estudo de caso pois estavam fora da garantia, foram reprovados na vistoria e/ou cancelados pelo setor da empresa por estarem na categoria errada.

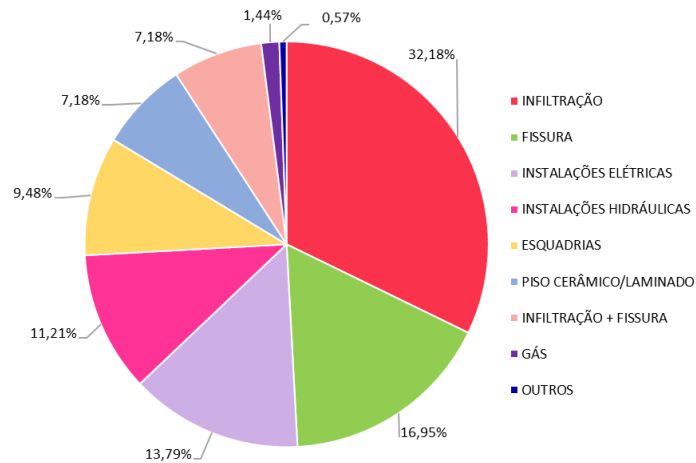
Figura 5 – Distribuição das ocorrências patológicas dos apartamentos do Residencial “X”

Na Figura 5 destacam-se as manifestações patológicas encontradas nos apartamentos do residencial de acordo com as solicitações analisadas.

De maneira geral, observou-se que as cinco principais manifestações patológicas presentes nas unidades privativas do empreendimento foram: infiltração (112 chamados representando 32,18%); fissuras (59 ocorrências representando 16,95%); falhas nas instalações elétricas e hidráulicas (48 e 39 chamados, representando 13,79% e 11,21%, respectivamente), e por último, problemas nas esquadrias (33 ocorrências representando 9,48%).

É importante destacar que 25 chamados (representando 7,18%) referem-se tanto a infiltração quanto a fissura e, apenas com os dados disponíveis, não foi possível saber qual manifestação patológica surgiu primeiro e deu origem a outra, portanto, estes foram enquadrados em uma categoria separada. Além disso, vale ressaltar que os chamados de fissuras e infiltração juntos representam 56,13% das solicitações à assistência técnica e os de instalações 25%.

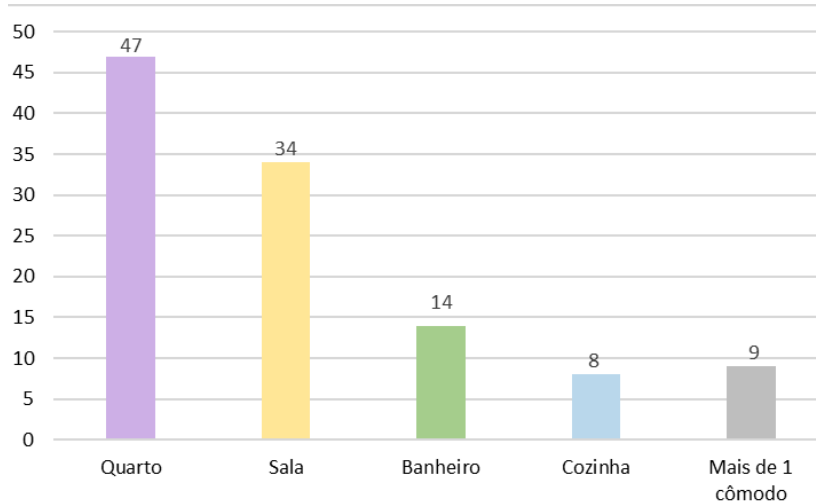
Figura 6 – Infiltrações nos apartamentos do Residencial “X”

Como citado anteriormente, a infiltração foi a manifestação patológica que teve o maior índice de ocorrência nos apartamentos do empreendimento, totalizando 112 chamados e, conforme exposto na Figura 6, 47 destas solicitações referem-se a infiltrações nos quartos (37,60%), 34 na sala de estar/jantar (27,20%), 14 no

banheiro (11,20%) e 8 na cozinha (6,40%). Além disso, 9 dos 130 chamados relatam infiltração em mais de um cômodo do apartamento (7,20%).

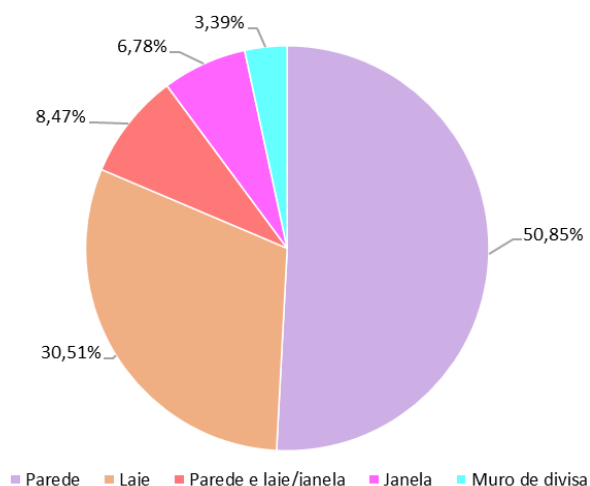
Figura 7 – Fissuras nos apartamentos do Residencial “X”

As fissuras, dano muito comum em estruturas de concreto armado, se manifestaram em diferentes elementos, como exposto na Figura 7.

Como pode-se observar, a maior parte das solicitações referem-se a fissuras nas paredes e lajes, construídas através do método de paredes de concreto (30 e 18 chamados, representando 50,85% e 30,51% respectivamente). Em seguida, tem-se

4 chamados de fissuras nas janelas (representando 6,78%) e 2 no muro de divisa das áreas privativas, construído com alvenaria de bloco de concreto (representando 3,39%). Além disso, 6 chamados referem-se a fissuras em mais de um elemento (parede e laje; parede e janela), representando 8,47%.

Semelhantemente às infiltrações, não é possível identificar a causa exata de cada ocorrência de fissura, porém, pode-se destacar a falta de armadura de reforço nos vãos de portas e janelas, que fazem o papel de verga e contraverga da alvenaria convencional (para fissuras em 45° nas esquadrias); a ausência ou ineficiência da cura do concreto; posicionamento incorreto das armaduras e eletrodutos, entre outros, como possíveis causadores.

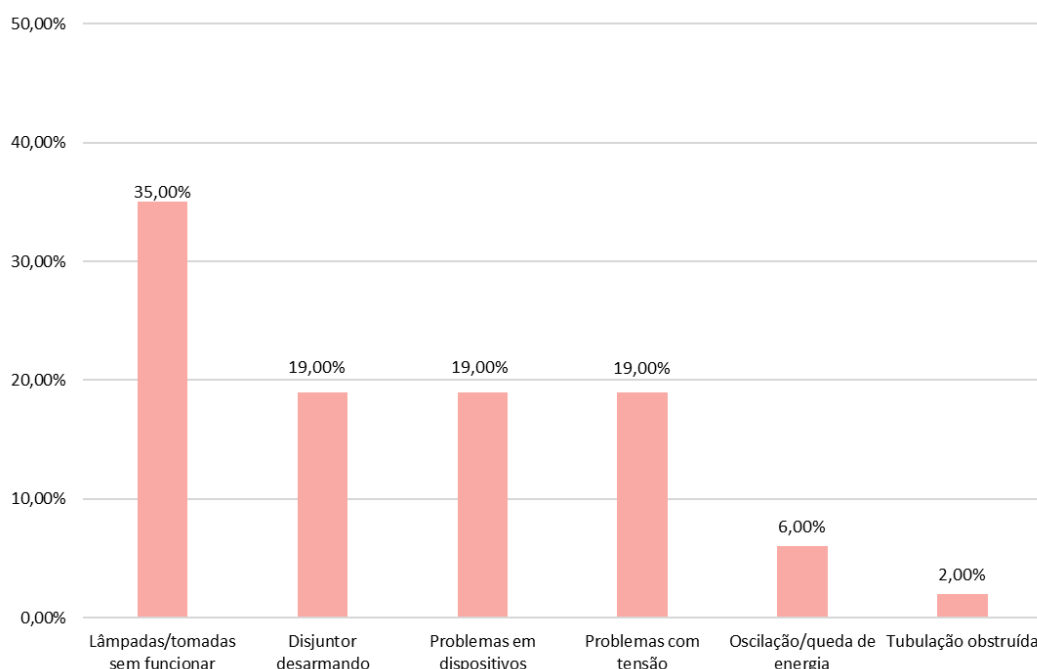
Figura 8 – Problemas em instalações elétricas encontradas nos apartamentos do Residencial “X”

A análise das ocorrências relacionadas às instalações elétricas, expostas na Figura 8, revela diferentes problemas que podem ocorrer nesse contexto.

De acordo com os dados, 35% dos problemas de instalações elétricas estão relacionados ao não funcionamento de tomadas e lâmpadas. Em seguida, tem-se reclamações de disjuntores desarmando, problemas com tensão e problemas em dispositivos (interruptores e disjuntores sem funcionar), ambos representando 19% das solicitações. Por fim, 6% das ocorrências referem-se à oscilação/queda de energia e 2% à tubulações obstruídas.

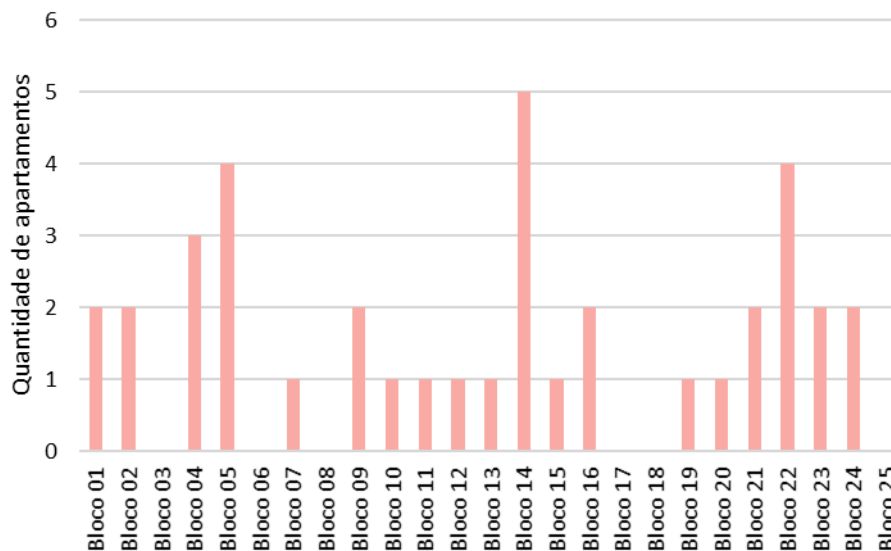
Figura 9 – Blocos das ocorrências em instalações elétricas nos apartamentos

Os problemas nas instalações elétricas estão presentes em 19 dos 25 blocos, representando 76% do empreendimento, distribuídos conforme Figura 9, sendo a maior quantidade de ocorrências no bloco 14.

Os chamados comprovam que esses tipos de ocorrências configuram uma não conformidade geral do residencial, não sendo, portanto, um problema específico a ser analisado e corrigido.

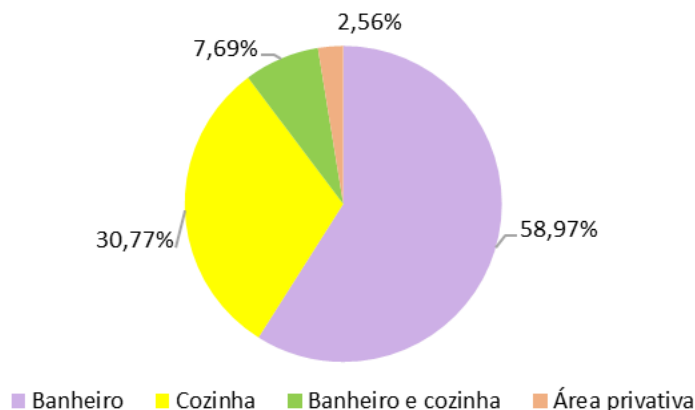
Figura 10 – Localização das ocorrências em instalações hidráulicas dos apartamentos

As ocorrências em instalações hidráulicas afetaram as unidades privadas do residencial em cômodos distintos, evidenciados na Figura 10.

Como pode-se observar, os cômodos mais prejudicados por problemas em instalações hidráulicas nas unidades privadas do empreendimento foram os banheiros (23 chamados representando 58,97%), seguido das cozinhas (12 chamados representando 30,77%). É importante destacar também que em algumas das solicitações analisadas, o problema ocorre em dois ambientes do apartamento, sendo eles o banheiro e a cozinha (3 chamados representando 7,69%). Por fim, tem-se 1 solicitação que descreve problemas na área privativa do apartamento (área aberta similar a uma varanda, presente nos apartamentos final 01 e 03 do térreo) representando 2,56% dos chamados.

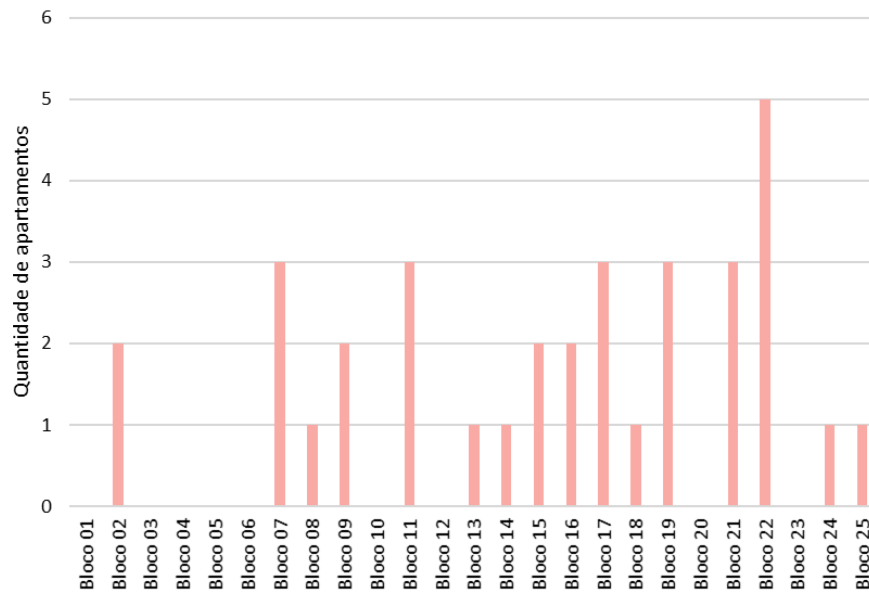
Figura 11 – Blocos das ocorrências em instalações hidráulicas nos apartamentos

Os problemas nas instalações hidráulicas estão presentes em 16 dos 25 blocos (64%), como exposto na Figura 11, fato que, semelhante às outras manifestações patológicas, caracteriza um erro em todo o residencial. Cabe salientar que o bloco 22 foi o que apresentou a maior quantidade de ocorrências, sendo no total de cinco apartamentos.

Acerca dos fatores responsáveis pelos problemas descritos, pode-se citar a má execução das instalações hidráulicas (colocação de registros, instalação das louças, entre outros) como fator preponderante, todavia, os chamados que descrevem falta de vazão nos ambientes indicam um possível erro de dimensionamento da rede, que necessitaria ser analisado com mais rigor pelo projetista responsável.

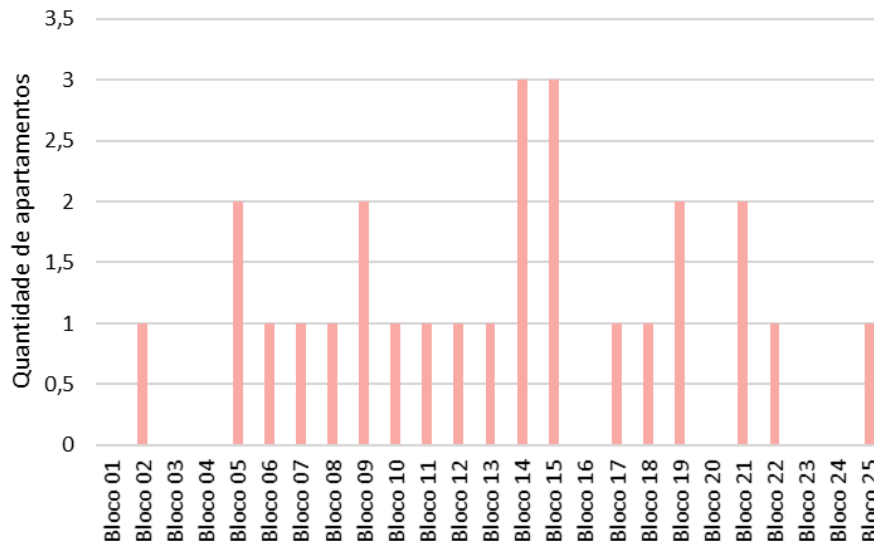
Figura 12 – Blocos das ocorrências em esquadrias nos apartamentos

Os problemas nas esquadrias ocorreram em 72% dos blocos, distribuídos conforme Figura 12, sendo os blocos 14 e 15 aqueles com as maiores quantidades de apartamentos afetados por essa ocorrência.

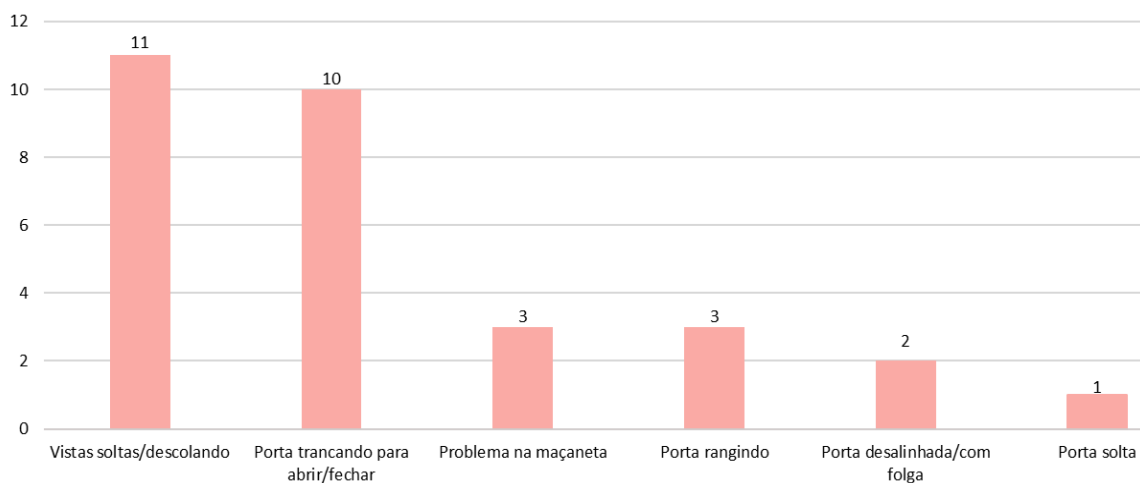
Figura 13 – Problemas em portas encontradas nos apartamentos do Residencial “X”

A análise detalhada das ocorrências, apresentada na Figura 13 e Figura 14, expõe alguns problemas que podem ocorrer nesses tipos de esquadrias.

De acordo com os dados, a maioria dos chamados de problemas nas portas referem-se à dificuldade de abrir e fechar (porta trancando/empenada) e ao acabamento das vistas que estão descoladas/soltas (11 e 10 ocorrências, representando 36,67% e 33,33% respectivamente). Além disso, tem-se declarações de problemas nas maçanetas e portas rangendo, ambos com 3 chamados representando 10,00% e portas desalinhadas e/ou com folga, com 2 chamados representando 6,67%. Por fim, com 1 chamado, representando 3,33%, estão as reclamações de porta solta.

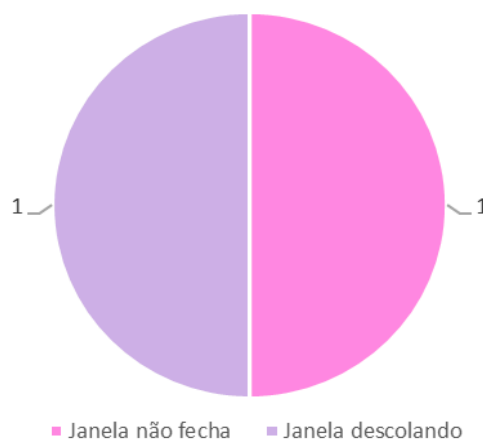
Figura 14 – Problemas em janelas encontradas nos apartamentos do Residencial “X”

As ocorrências nas janelas, por sua vez, estão divididas igualmente em janelas que não fecham e janelas descolando, ambas representando 50%.

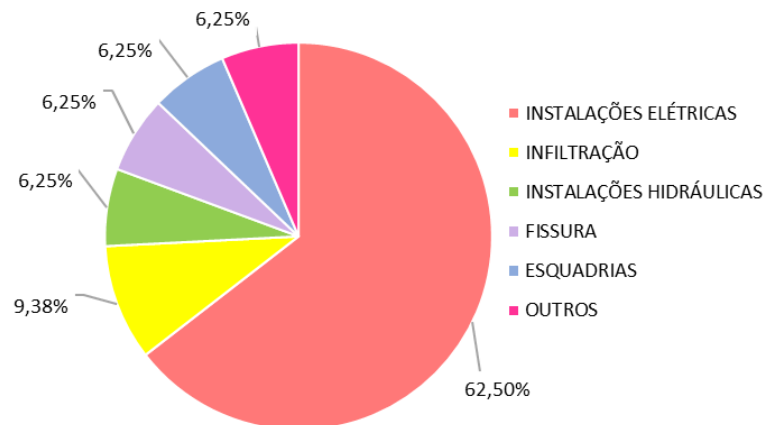
Figura 15 – Distribuição das ocorrências patológicas da área comum do Residencial “X”

Na Figura 15 apresenta-se as manifestações patológicas encontradas nas áreas comuns do residencial de acordo com os chamados analisadas.

Com base nos dados, pode-se observar que na área comum do empreendimento não há nenhuma manifestação patológica diferente das já observadas nas unidades privativas. As cinco principais, que serão detalhadas a seguir, foram: falhas nas instalações elétricas (20 representando 62,50%); infiltração (3 ocorrências representando 9,38%); e por fim, falhas nas instalações hidráulicas, fissuras, problemas nas esquadrias, ambas com 2 chamados representando 6,25% cada.
