**INSTITUTO FEDERAL DE EDUCAÇÃO, CIÊNCIA E TECNOLOGIA DE SANTA
CATARINA - CÂMPUS FLORIANÓPOLIS
DEPARTAMENTO ACADÊMICO DA CONSTRUÇÃO CIVIL
CURSO DE GRADUAÇÃO EM ENGENHARIA CIVIL**

**PANORAMA DA INCIDÊNCIA DE MANIFESTAÇÕES DE CORROSÃO
DE ARMADURA EM FLORIANÓPOLIS**

Trabalho de Conclusão de Curso submetido ao Instituto Federal de Educação, Ciência e Tecnologia de Santa Catarina como parte dos requisitos para obtenção do título de Engenheiro Civil.

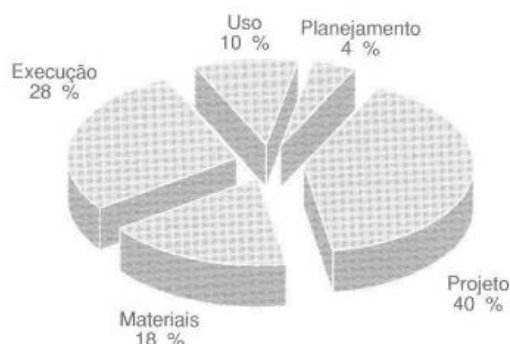
Figura 1 - Origens de manifestações patológicas em etapas construtivas.

o modelo desenvolvido pelo autor (Figura 1), a etapa com maior incidência de manifestações patológicas, é a etapa de projeto, seguida da execução, materiais, uso, e por fim planejamento.

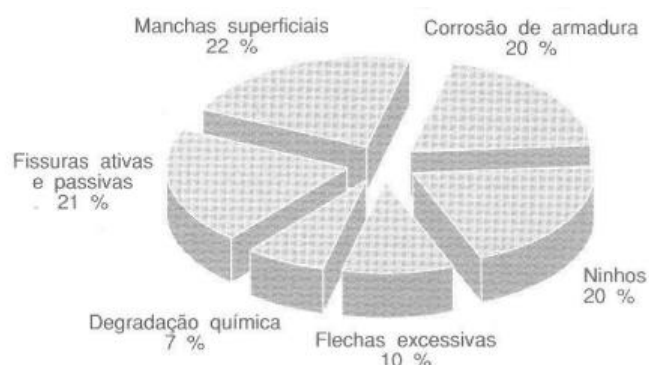
Figura 2 - Incidência de manifestações patológicas em estruturas.

Os sintomas de maior incidência nas estruturas de concreto são as fissuras, eflorescências, flechas excessivas, manchas no concreto aparente, corrosão de armaduras e ninhos de concretagem - segregação dos materiais constituintes do concreto (HELENE, 1992). As manifestações patológicas estão entre os principais fatores que contribuem para a deterioração de edificações, e, dentre elas, pode-se destacar as que acometem elementos estruturais, como por exemplo a corrosão de armaduras e seus processos, conforme pode ser observado na Figura 2.

Independentemente do processo envolvido na corrosão, esta é uma das manifestações patológicas mais críticas e de alta incidência, como já visto na Figura 2, podendo comprometer o desempenho da estrutura e sua vida útil, devendo ser diagnosticada e tratada o mais precoce possível.

Durante a análise dos elementos estruturais, foi possível constatar a incidência de corrosão de armaduras em 68 dos 200 laudos realizados em Florianópolis, totalizando 34% de incidência nas edificações vistoriadas (Figura 6). Este percentual é superior em 14% ao evidenciado por Helene (1992), apresentado na Figura 2, no

qual a corrosão de armadura esteve presente em 20% das edificações em uma distribuição relativa das manifestações patológicas mais incidentes em edificações. Esse fato pode ser explicado devido à classe de agressividade ambiental na qual a ilha de Florianópolis está inserida, podendo ser considerada como ambiente marinho com grande risco de deterioração da estrutura devido à proximidade das edificações com o mar.

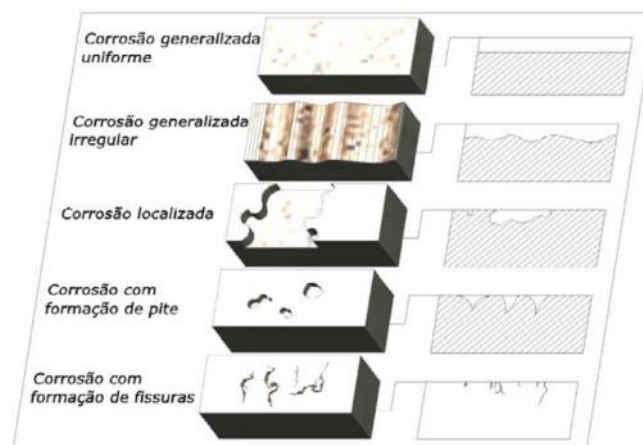
Figura 3 - Tipos de corrosão.

A corrosão pode se apresentar de duas formas: generalizada ou localizada. No processo generalizado, o material sofre um desgaste de maneira relativamente uniforme, em área extensas, sendo, portanto, um processo mais lento. Já na corrosão localizada, por estar em uma área mais concentrada, se desenvolve de maneira mais rápida e agressiva. O modelo desenvolvido por Feliu (1984) demonstra as variações nos processos, conforme Figura 3.

Para Feliu (1984), a corrosão generalizada se transforma constantemente, através da formação de micropilhas que podem causar uma perda de seção uniforme ou irregular. Na corrosão localizada, fatores como a heterogeneidade ou mudanças químicas dos materiais produzem pontos de corrosão mais localizados, classificando o processo como intermediário entre corrosão generalizada e por pites. Nos seus últimos modelos, Feliu (1984) trata das corrosões por pites, que se evidenciam em zonas mais ativas que o restante da superfície, e as corrosões com formação de fissuras, sendo aquelas onde, além dos processos corrosivos, o material ainda sofre com tensões de tração.

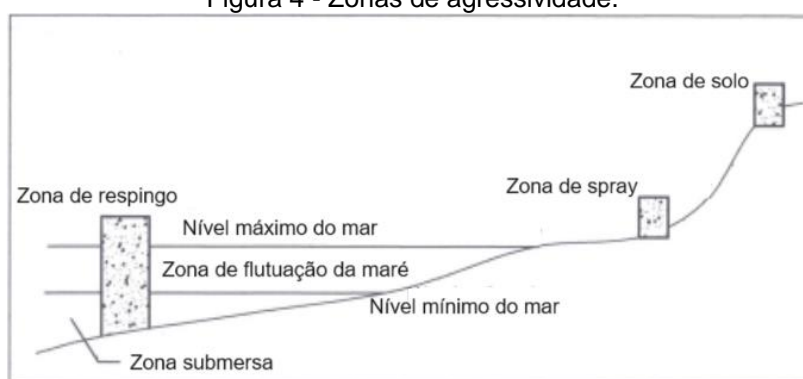
Figura 4 - Zonas de agressividade.

Meira (2004), traz um modelo das zonas de agressividade, apresentado na Figura 4, e as classifica em 4 zonas, sendo elas: zona submersa, zona de flutuação da maré, zona de spray e zona de solo.

Para Vitali (2013), a zona de respingo é a mais crítica em relação às demais, sendo o teor de umidade e oxigênio os fatores contribuintes para uma maior deterioração dessa zona por meio da penetração de agentes agressivos. Esse fato é sustentado pela Tabela 2, que demonstra a zona de respingo de maré no nível mais alto de agressividade ambiental. Na zona de solo, a depender da distância da edificação em relação ao mar, a concentração de cloretos varia. A intensidade e direção dos ventos também são fatores que influenciam nesta concentração, podendo apresentar um valor significativo mesmo a uma distância considerável do mar (Vitali, 2013).

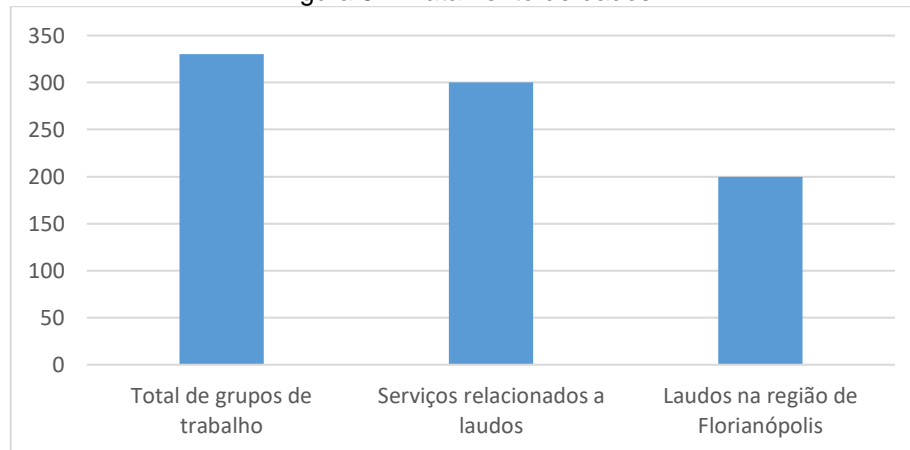
Figura 5 - Tratamento de dados.

O tratamento inicial dos dados pode ser observado na Figura 5, onde 91% (300) dos grupos de trabalho referem-se a laudos, nos quais 67% (200) foram realizados na cidade de Florianópolis, um único município, e os 33% restantes foram realizados nos demais municípios da região.

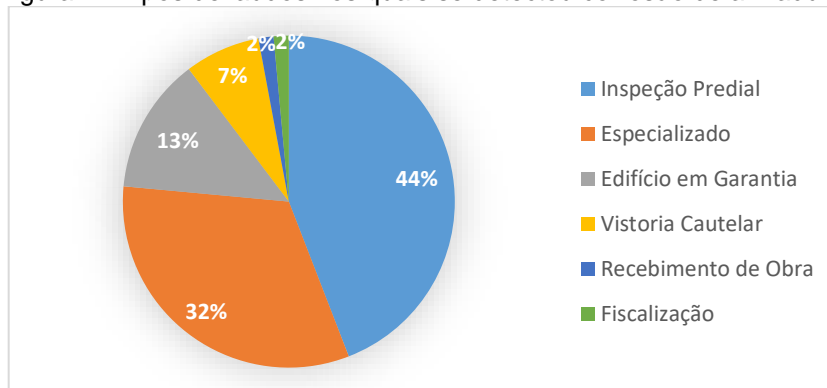
Figura 7 - Tipos de laudos nos quais se detectou corrosão de armadura.

Os 68 laudos utilizados para análise apresentaram diferentes tipos de enfoque em seu objetivo, e consistiram em: Laudos de Inspeção Predial (30), Laudos Especializados (Estrutural, Fachadas etc.) (22), Laudos de Garantia (9), Laudos de Vistoria Cautelar (5), Laudo de Recebimento de Obra (1), e Laudo de Fiscalização de obra (1), com suas respectivas porcentagens apresentadas na Figura 7. Por meio da sua observação, constata-se que a grande maioria dos laudos (44%) se referiram a laudos de inspeção predial, indicando que, diferentemente do que se via no passado,

há preocupação com manutenção preventiva das edificações. Este comportamento tende a promover aumento de vida útil e redução dos custos com manutenção já que acontecem mais cedo e, portanto, tendem a ser menos extensas e custosas. Outro percentual expressivo (32%), quase 1/3 dos analisados, são laudos especializados, quando já há manifestações de degradação identificadas na edificação. Ainda, os laudos de garantia, que ocorreram em 13% dos casos, merecem atenção já que identificam a manifestação do consumidor com relação ao direito à garantia, o que se destaca como um comportamento recente, resultado da aplicação do código de defesa do consumidor e da publicação da NBR 15575-1 (ABNT, 2021), cuja primeira versão data de 2008. Vale ressaltar que estes três tipos de laudo somam 89% do total analisado, sendo apenas 11% laudos distribuídos em laudos de outras naturezas.

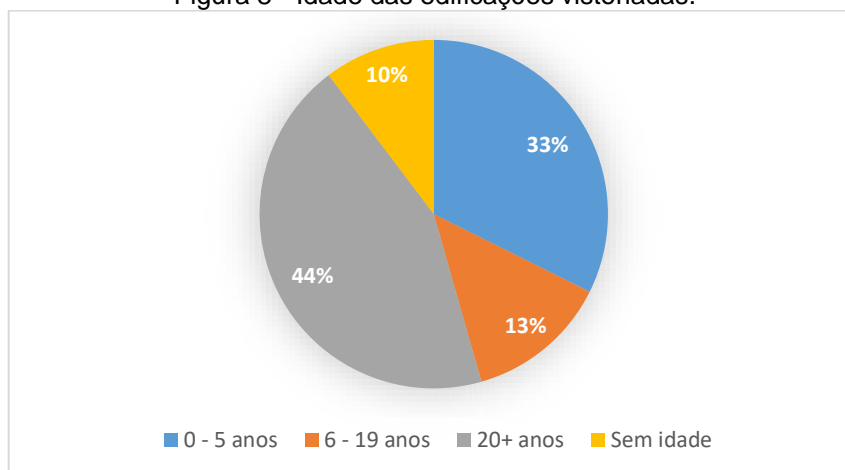
Figura 8 - Idade das edificações vistoriadas.

No contexto da idade das edificações vistoriadas que apresentaram a manifestação patológica de corrosão de armadura, 33% (22) tem até 5 anos, 13% (9)

tem de 6 a 19 anos, e 44% (30) tem mais de 20 anos, onde em 10% (7) não foi possível obter essa informação com exatidão. A Figura 8 apresenta as respectivas idades das edificações de acordo com suas porcentagens.

Observa-se o percentual elevado, 33%, de ocorrência de corrosão de armadura em estruturas com até cinco anos (ainda no período de garantia). Diversos fatores podem explicar a incidência deste fenômeno em edificações recentes, e todos estão diretamente relacionados a anomalias endógenas, ou seja, deficiências construtivas. Dentre esses podem ser citados: baixo cobrimento de concreto das armaduras, em desrespeito com o estipulado pela NBR 6118 (ABNT, 2018), falhas de concretagem, as quais deixam as armaduras completamente expostas à ação de intempéries e ou falhas em sistemas de impermeabilização.

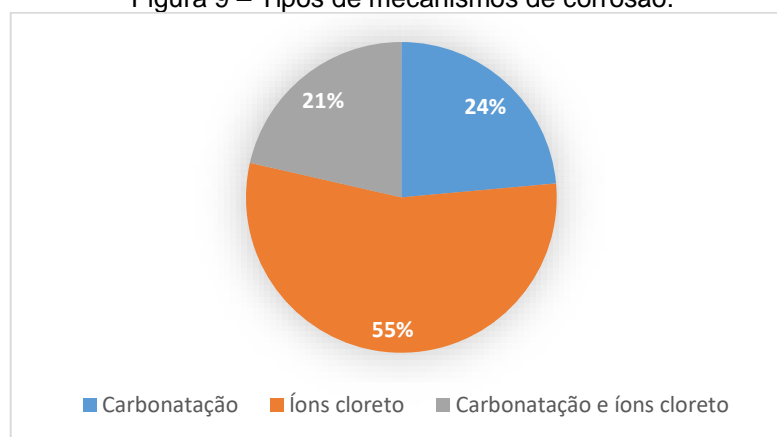
Figura 9 – Tipos de mecanismos de corrosão.

Todos os laudos analisados possuíam diagnósticos e análises sobre os tipos de corrosão, nos quais foi possível identificar e separar os mecanismos causadores das corrosões de armaduras, sendo estes a carbonatação, a ação de íons cloreto, e ação de ambos os mecanismos em alguns casos. A porcentagem de incidência de corrosão por mecanismo está apresentada na Figura 9.

Foram identificados 140 pontos de corrosão de armaduras nos laudos analisados, onde 24% (33) foi composta por carbonatação, 55% (77) por íons cloreto, e 21% (30) onde ambos os mecanismos estiveram presentes. Um fato que se destaca para a corrosão por carbonatação é o seu alto aparecimento em regiões de pavimentos de garagens, devido à alta concentração de hidróxidos de carbono gerado pelos veículos, somado a baixa ventilação e alta umidade destes ambientes.

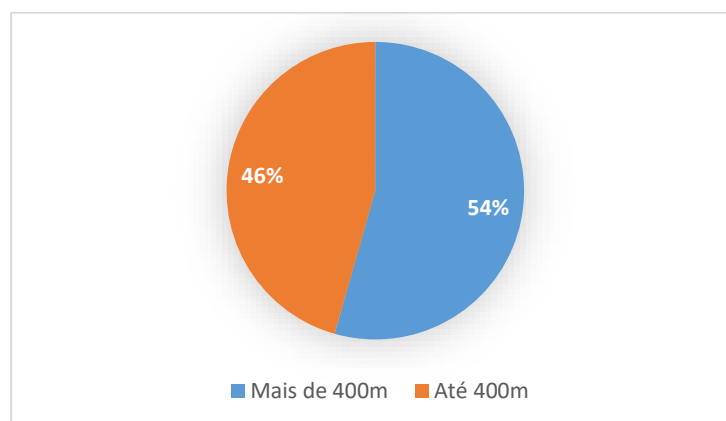
Figura 10 - Distância em relação ao mar.

Foram identificadas 31 edificações que se enquadram na região de maior concentração de cloretos, até 400 metros do mar, representando 46% do número total de laudos, contra 37 edificações com distância superior a 400 metros, representando 54% dos laudos (Figura 10).

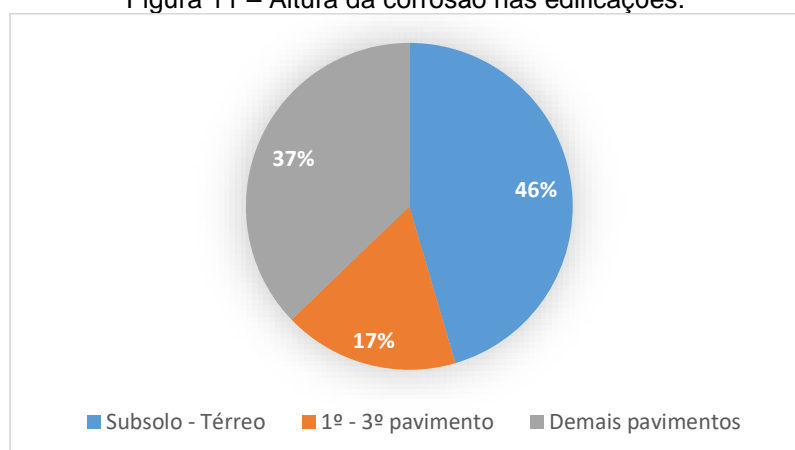
Figura 11 – Altura da corrosão nas edificações.

Conforme a separação proposta por pavimentos, foi possível identificar manifestações de corrosão de armaduras em 46% (55) dos casos nos pavimentos subsolos e térreos, 17% (21) no 1º a 3º pavimentos, e 37% (45) nos demais. Ressalta-se aqui que foram contabilizados os registros de corrosão que em alguns casos ocorreram mais de uma vez por laudo. Assim, o total de ocorrências, 121, supera o número de 68 laudos analisados. Na Figura 11 observa-se que o percentual de ocorrência de corrosão nas três classes de pavimentos utilizadas.

Essa análise demonstra um número superior de incidência nos pavimentos inferiores da edificação, devido a coincidência de estes serem, em sua maioria, pavimentos garagem, altamente afetados pelo dióxido de carbono gerado por veículos, sendo mais afetados por carbonatação. O 1º ao 3º pavimento foram mais afetados pela influência do ambiente marinho, onde foi identificada a formação de pites (indício de corrosão por íons cloreto) na maioria dos laudos, e os demais pavimentos podem ter sido afetados por carbonatação, devido a um baixo cobrimento das armaduras em sua maioria, e/ou corrosão por íons cloreto em reservatórios superiores e inferiores, ou edificações de beira-mar, por exemplo.

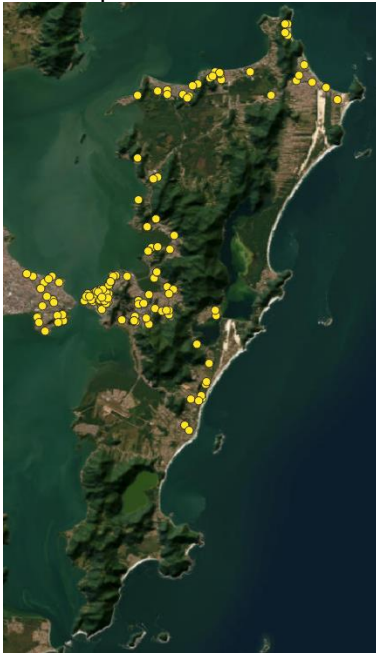
Figura 12 – Mapa de laudos em Florianópolis.

Para observar a influência da localização das edificações mais afetadas pela manifestação de corrosão de armadura, foi primeiramente gerado um mapa com a localização de todas as edificações onde foram realizados laudos na cidade de Florianópolis, conforme Figura 12. Observa-se grande concentração de laudos na região central da cidade e em menor quantidade espalhados pelo litoral noroeste e norte.

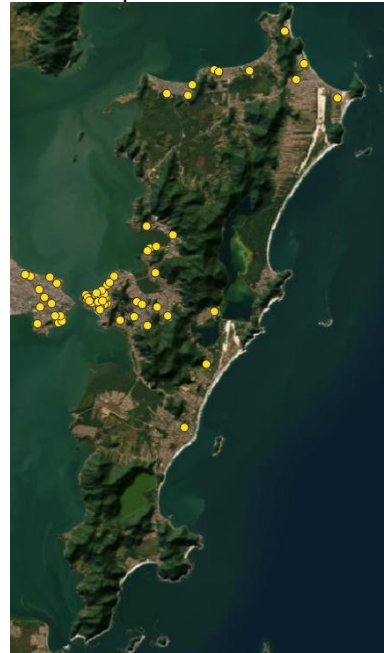
Figura 13 – Mapa de laudos com corrosão.

Na Figura 13 apresenta-se o mapa de distribuição dos laudos que indicara corrosão. Utilizando este como base, foi possível gerar um mapa de incidência das regiões mais afetadas na cidade, conforme Figura 14.

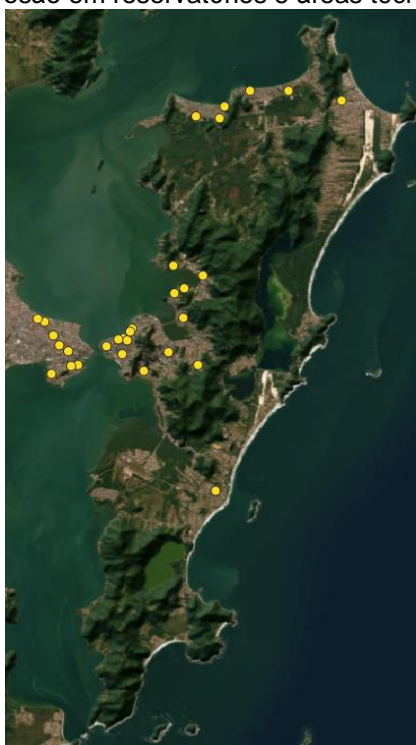
Figura 15 - Corrosão em reservatórios e áreas técnicas de piscinas.

Como observado no mapa da Figura 15, a incidência de corrosão em reservatórios e piscinas nos laudos não possui influência da posição geográfica da edificação, sendo constatadas corrosões em laudos com distância superior a 2km do mar.

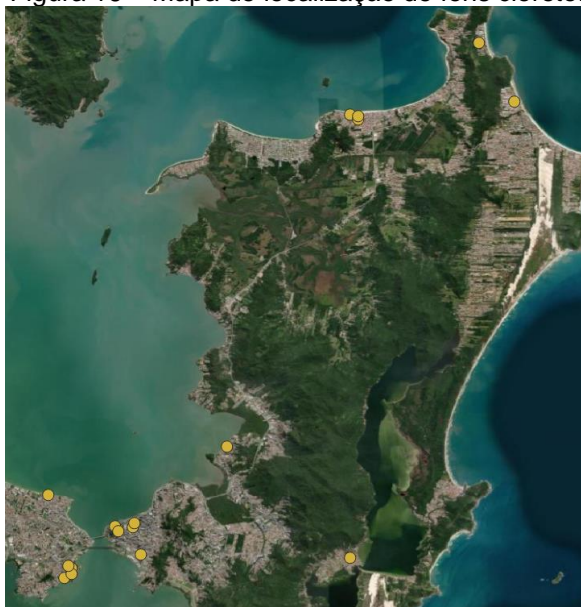
Figura 16 – Mapa de localização de íons cloreto.

Desse modo, dos 68 laudos avaliados, foram identificados 18 dos quais se enquadram no parâmetro de avaliação proposto, de edificações com até 400m de distância do mar e com incidência de corrosão em ambientes distintos de reservatórios e piscinas. Portanto, através do mapa de localização da Figura 16, é possível observar os pontos da cidade de Florianópolis que são diretamente afetadas pela agressividade do ambiente marinho, conforme os dados disponíveis e analisados.

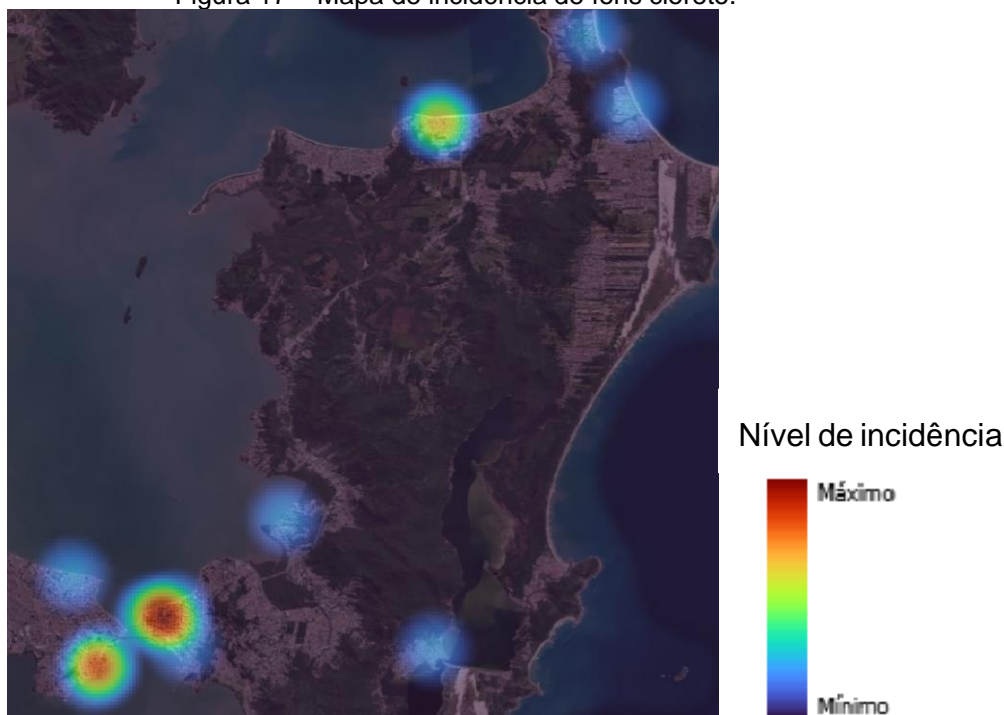
Figura 17 – Mapa de incidência de íons cloreto.

Através deste mapa de localização, foi gerado um segundo mapa de incidência, apresentado na Figura 17, porém, dessa vez das regiões onde foi possível observar a influência da localização das edificações com os ataques por íons cloreto à estrutura de concreto armado.

Ressalta-se ainda que, devido a não identificação de laudos com incidência de corrosão de armaduras nas demais regiões, estas não aparecem nos mapas de incidência, embora sejam potencialmente agressivas, pois também estão inseridas numa classe de agressividade ambiental alta.
